TRIBUNAL DE CONTAS DO ESTADO DE SÃO PAULO
UNIDADE REGIONAL DE MOGI GUAÇU

TERMO DE VERIFICAÇÃO

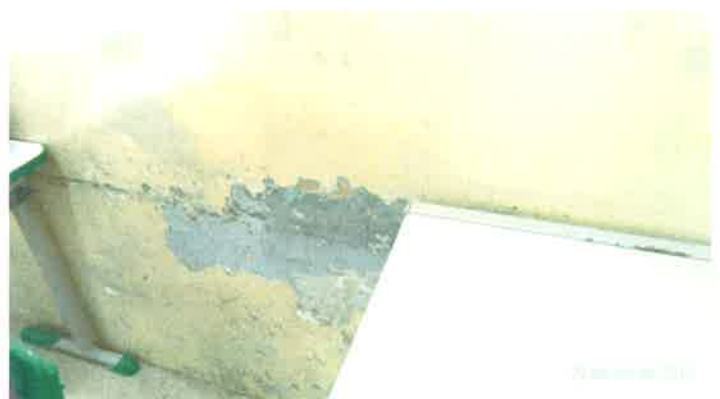
Foto 17 – Paredes descascadas e com sinais de infiltrações.

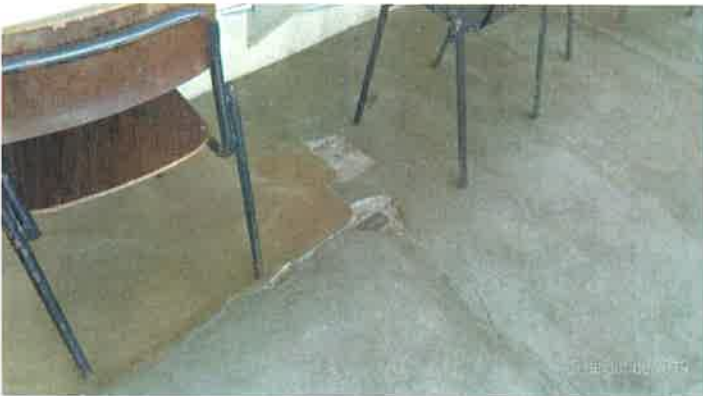
Foto 19 – Piso com buracos e trincas.

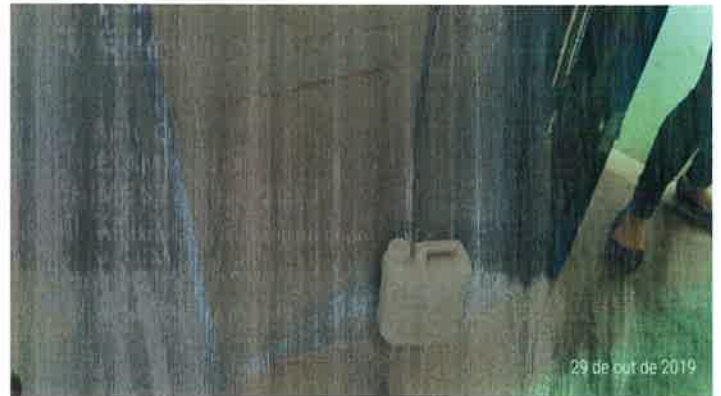
Foto 15 – Armário com fechamento improvisado.

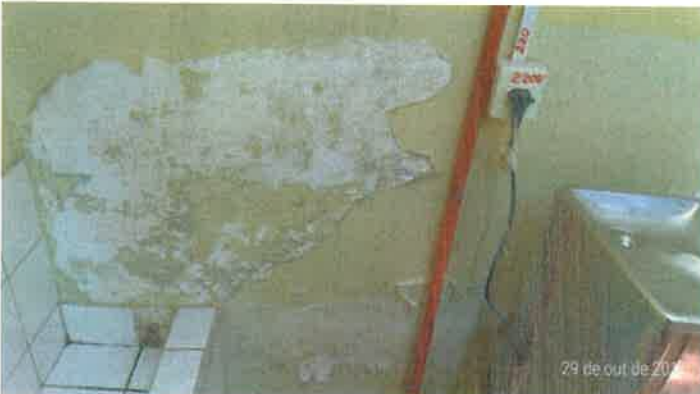
Foto 36 – Parede ao lado do bebedouro com sinais de infiltração e desbaste. Bebedouro sem indicação de troca de velas.

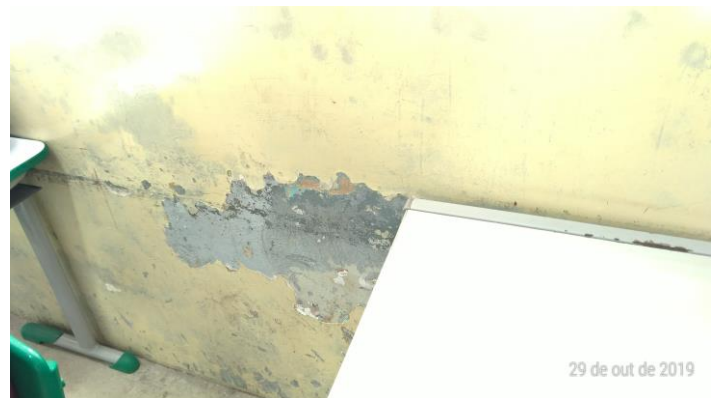
Foto 17 – Parede descascada e com sinais de infiltrações.

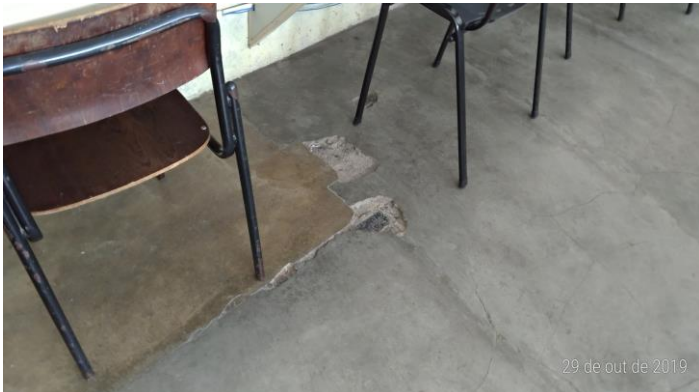
Foto 19 – Piso com buracos e trincas.

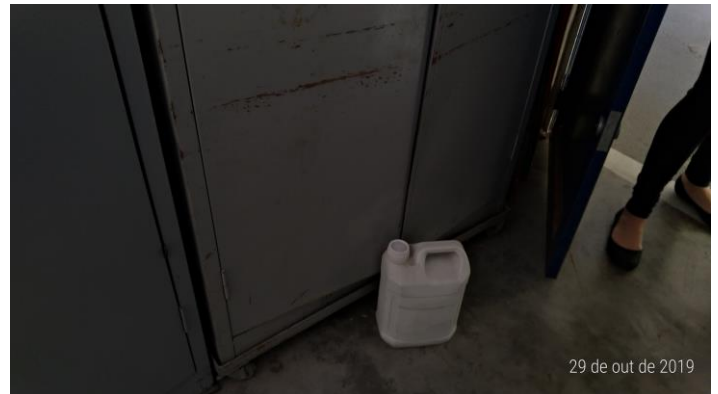
Foto 22 – Armário com escora nas portas.

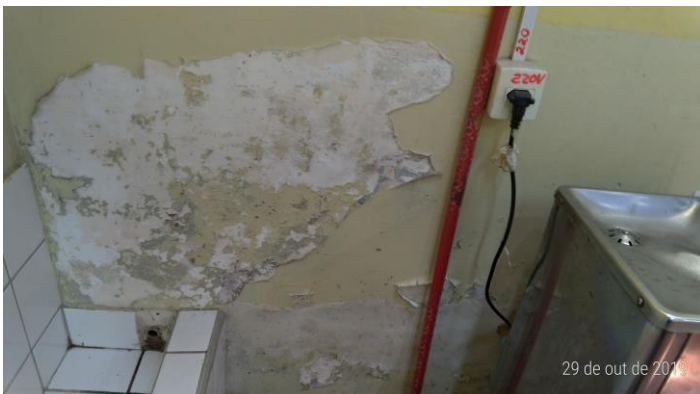
Foto 36 – Parede ao lado do bebedouro com sinais de infiltrações e descascada. Bebedouro sem indicação de troca de velas.
