TRIBUNAL DE CONTAS DO ESTADO DE SÃO PAULO
UNIDADE REGIONAL DE MOGI GUAÇU – UR-19

TERMO DE VERIFICAÇÃO

Município	Amparo – SP		
Órgão	Prefeitura Municipal (TC 007248.989.20-4)	Exercício	2021
Responsável	João Pedro Fortunato		
Unidade Visitada:	CIMEI Pinóquio – Bairro Três Pontes		
Cargo/Emprego	Coordenador Pedagógico

UNIDADE VISITADA: CIMEI Pinóquio – Bairro Três Pontes – Amparo SP
Data da visita: 05 de maio de 2022

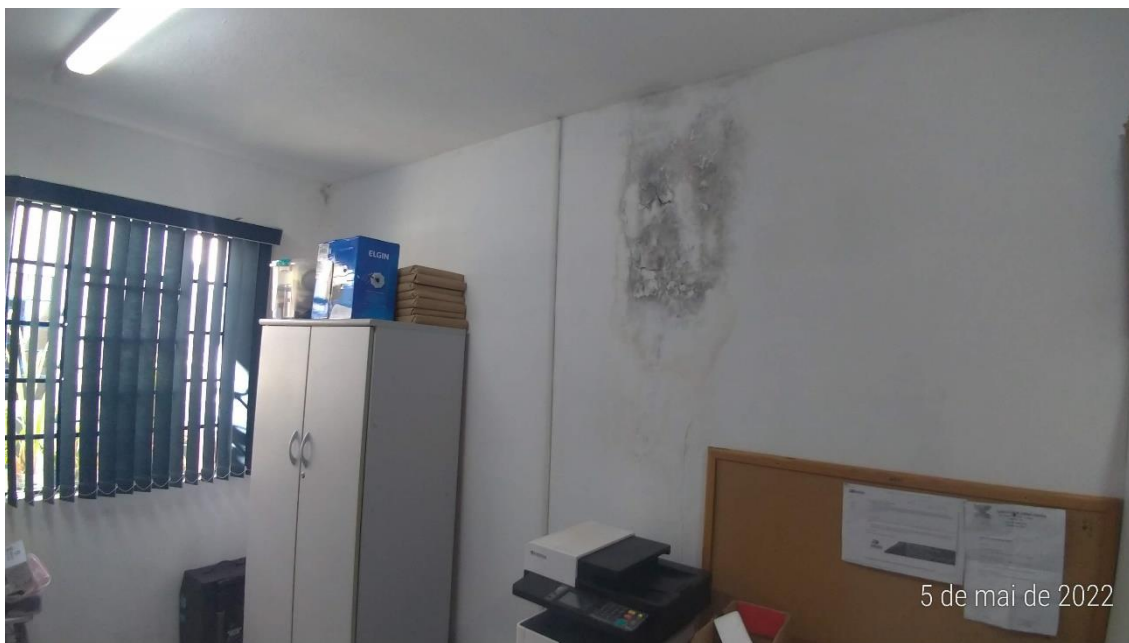
- 12) Havia salas com sinais de mofo e bolores nas paredes;
- 13) Detectamos revestimentos na cozinha com necessidade de manutenção;
- 14) O filtro (elemento filtrante) de ambos os bebedouros estava com a troca vencida há cerca de 01 ano;

Foto 1 – Sala da coordenação com parede mofada.

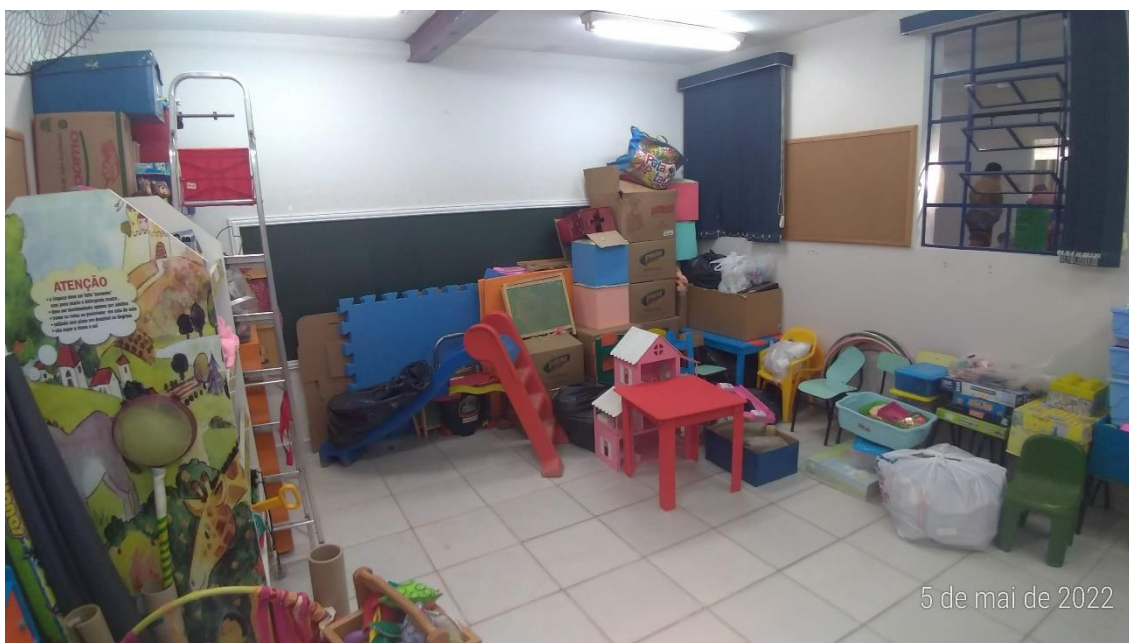
- 3) No dia da visita havia uma sala que não estava sendo utilizada como sala de aula, devido ao temor dos professores e demais profissionais quanto a solidez de sua estrutura. Encontramos uma espécie de escora no teto dessa sala (aparência de solução improvisada), confeccionada em estrutura metálica. Foi informado que a engenharia da prefeitura atestou a integridade estrutural do local;

Foto 2 – Sala não utilizada para aulas, devido a receita quanto a sua integridade estrutural.

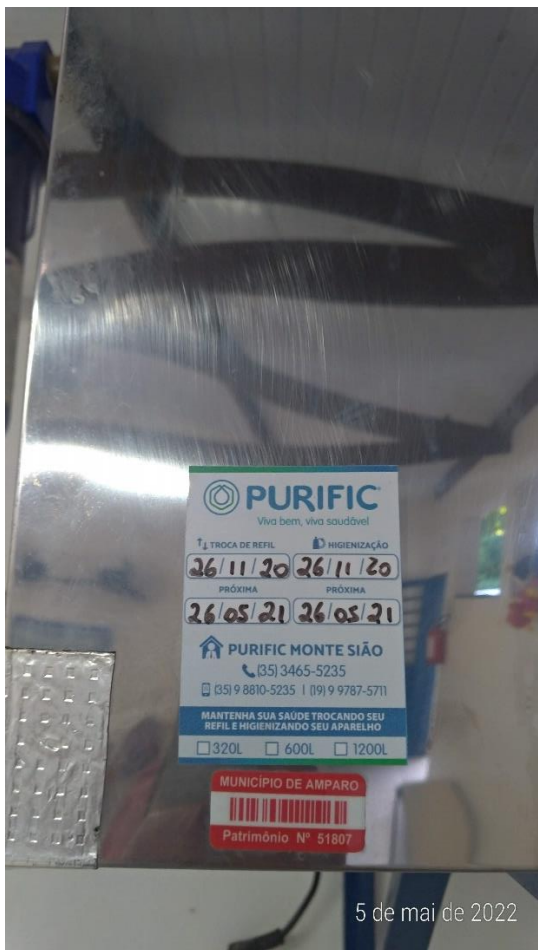
Foto 3 – Filtro vencido há cerca de 01 ano.

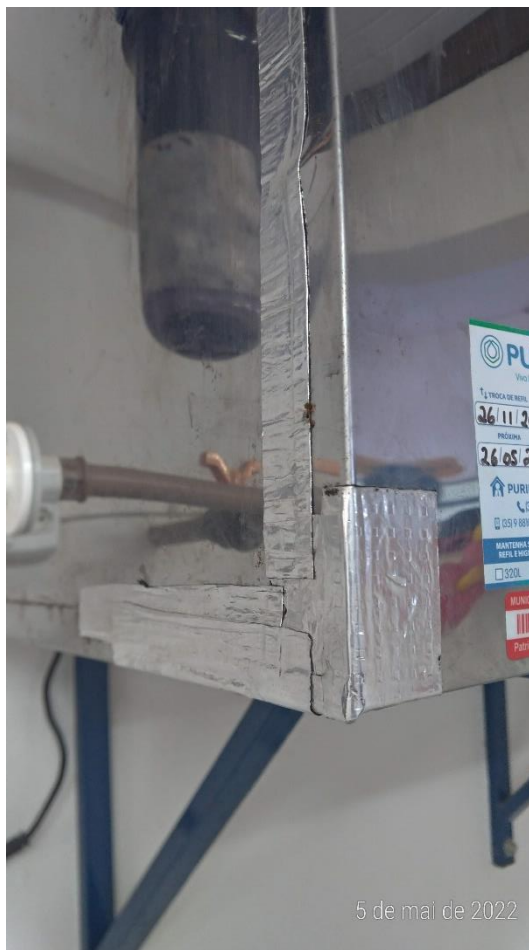
- 15) Ambos os bebedouros estavam vazando na data da visita. Era necessário que a água fosse aparada por baldes;
- 16) Havia materiais estocados em banheiros por falta de espaço;

Foto 4 – Filtro colado com fita e com vazamento.

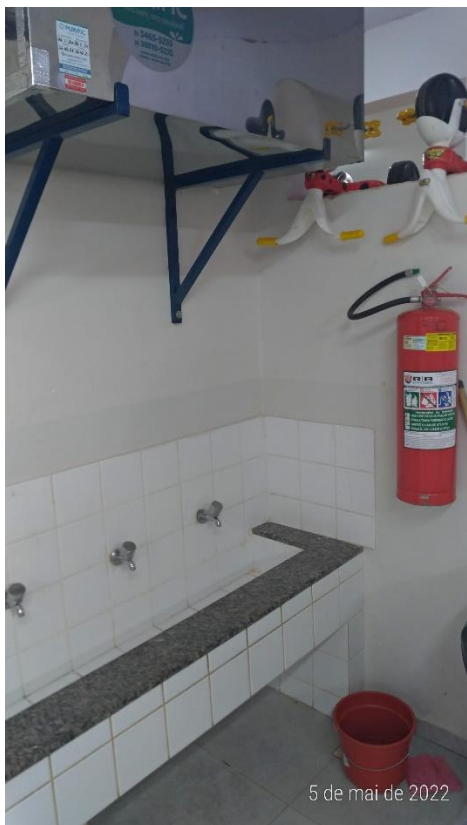
Foto 5 – Balde aparando vazamento do bebedouro.

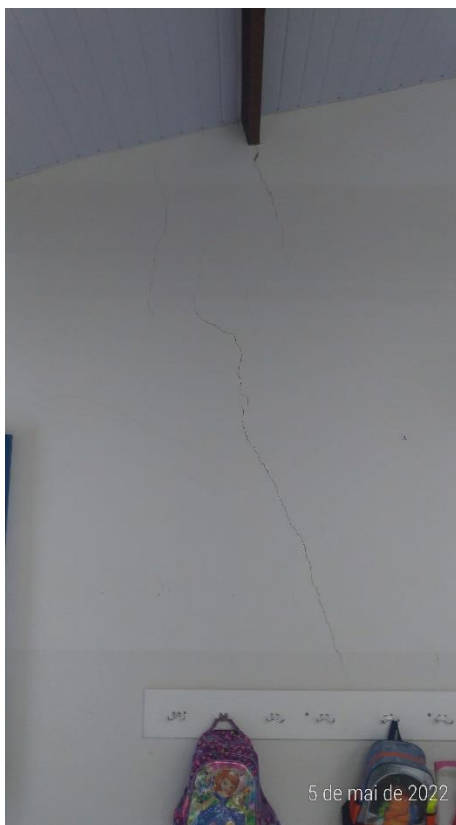
Foto 6 – Trinca na parede no interior da escola

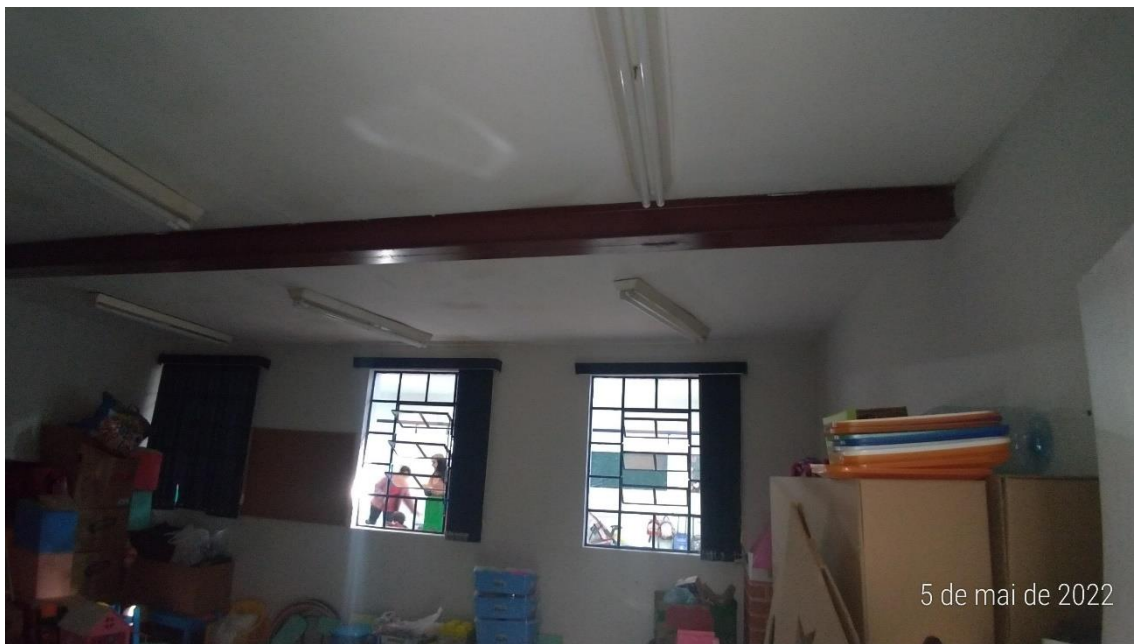
Foto 7 – Sala com uma espécie de escora em estrutura metálica.

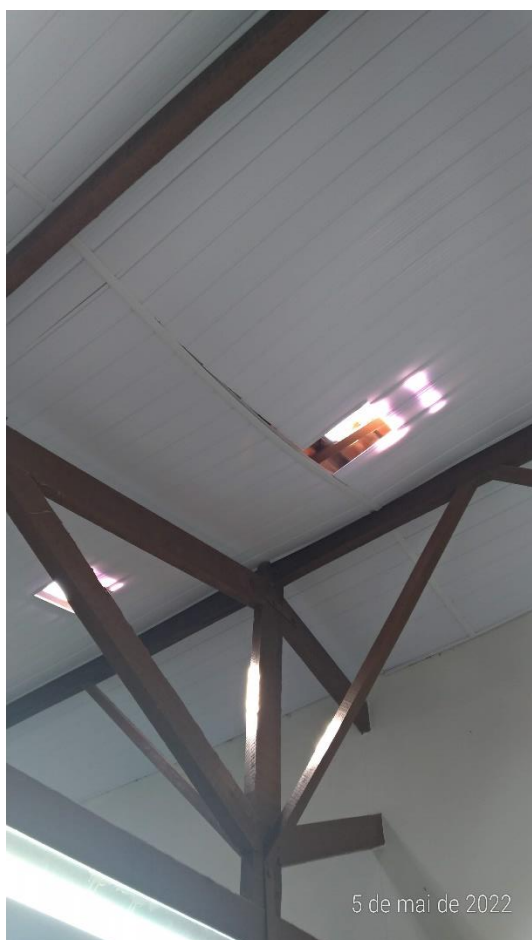
Foto 8 – teto com necessidade de reparos

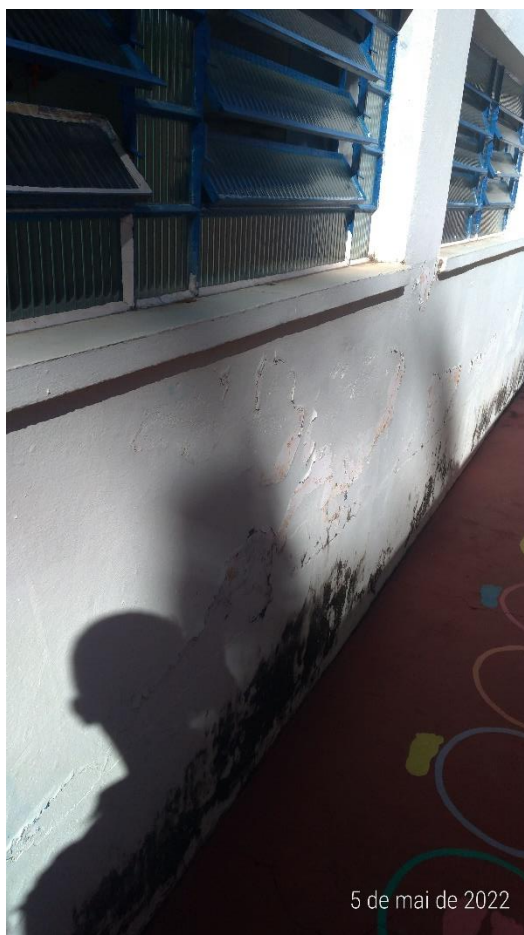
Foto 9 – Parede externa com necessidade de reparo.

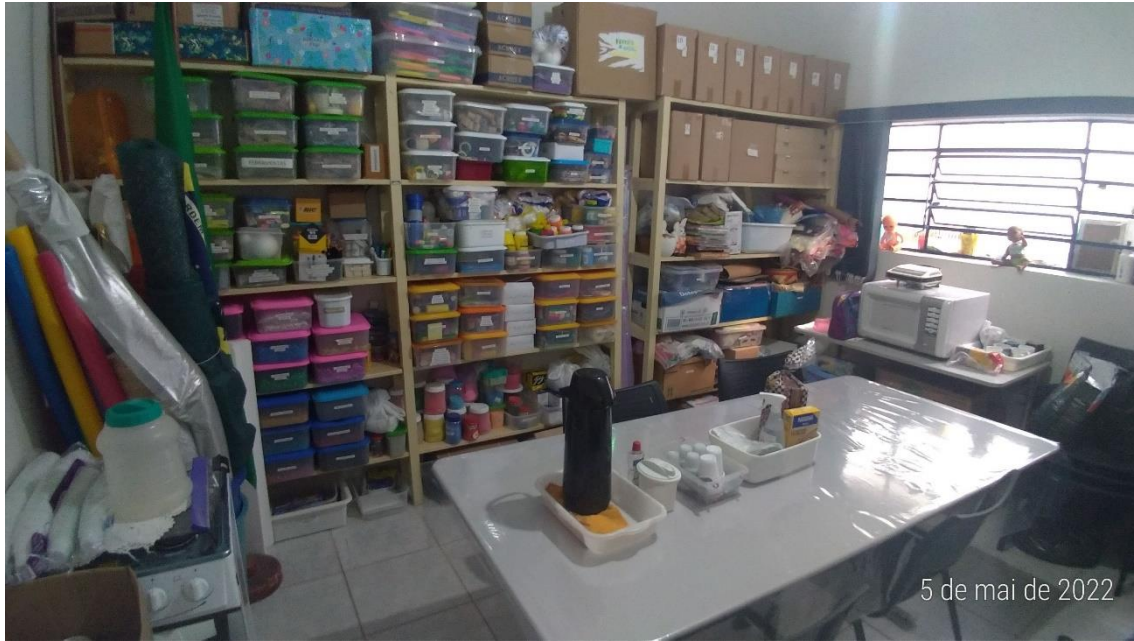
- 17) Os materiais escolares são estocados na sala dos professores por falta de espaço adequado;

Foto 10 – Sala dos professores que também é usada para armazenamento de materiais escolares devido à falta de espaço adequado.

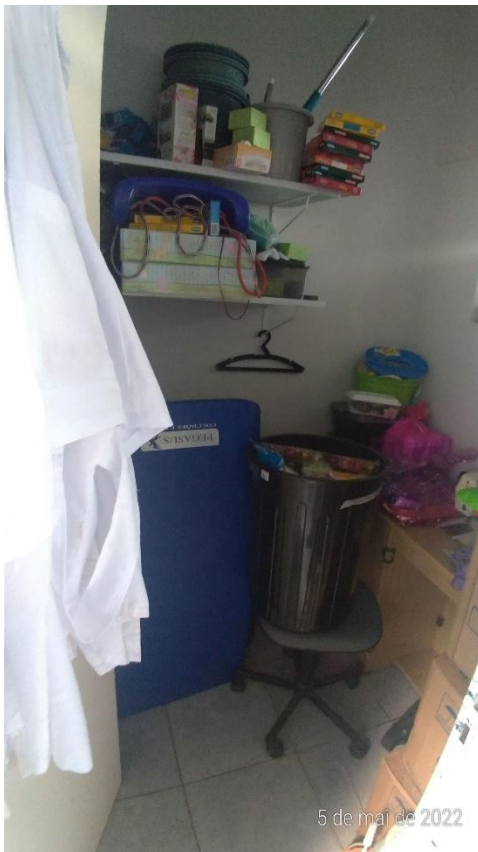
Foto 11 – Armazenamento irregular de materiais

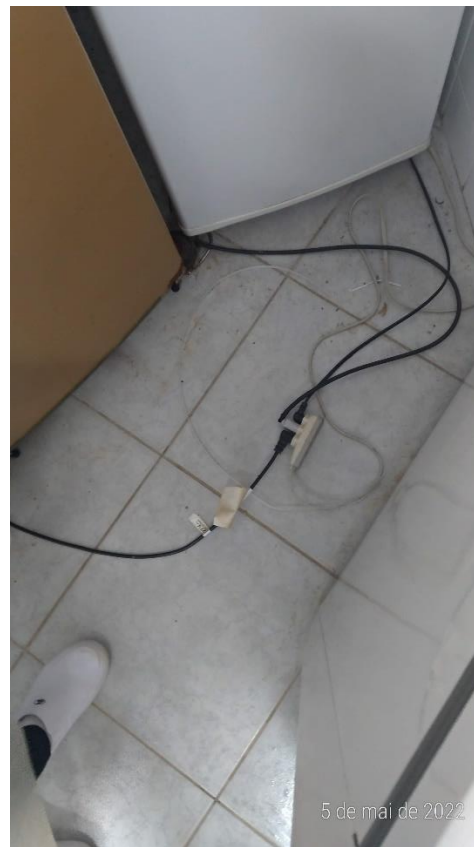
- 8) Faltam utensílios de cozinha em quantidade adequada, tais como: panelas de pressão e talheres;
- 9) Havia inadequação na rede elétrica da cozinha. Detectamos soluções improvisadas, adaptadores de tomadas e extensões provisórias;

Foto 12 – Inadequação da rede elétrica da cozinha

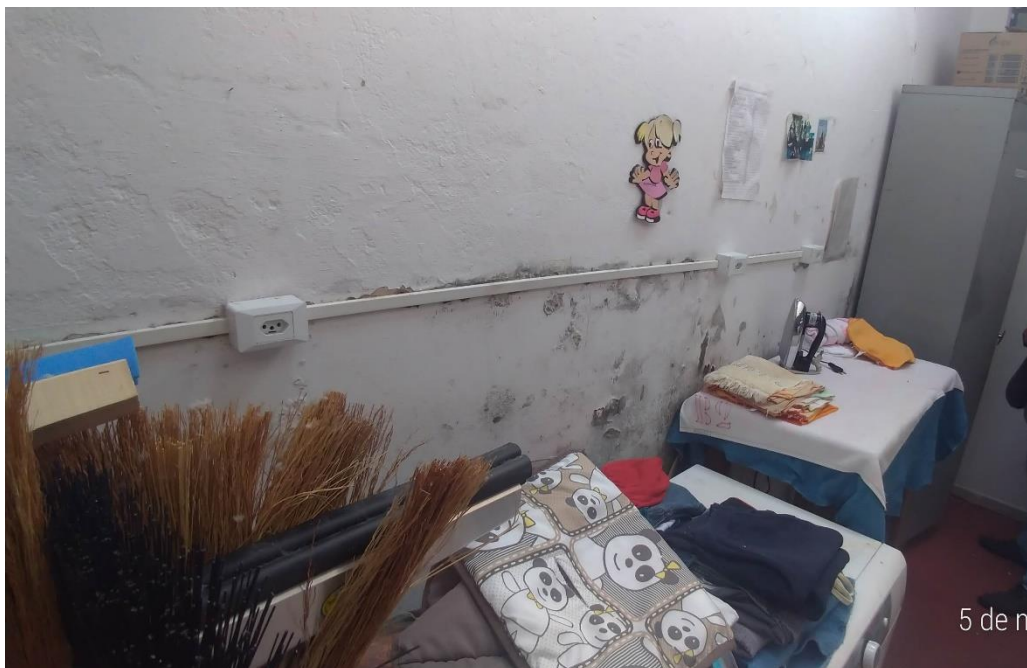
Foto 13 – Paredes mofadas e descascadas.

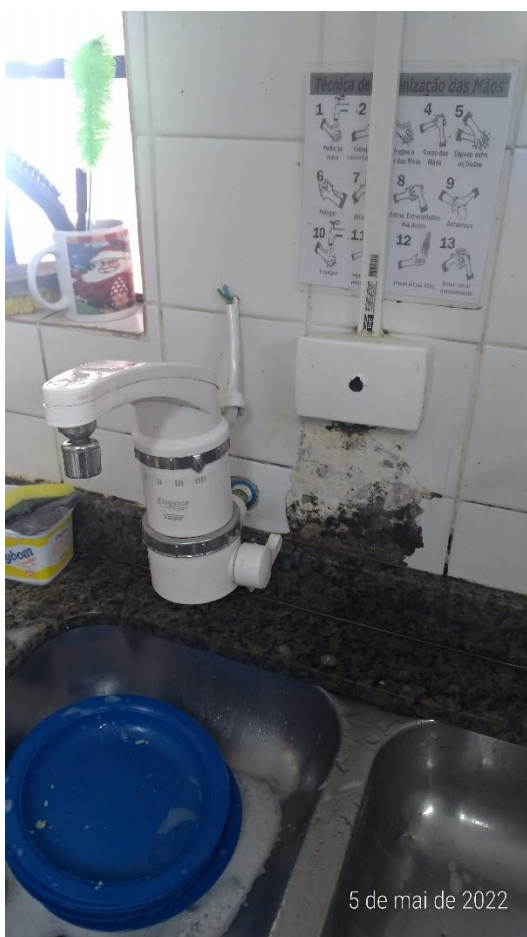
Foto 14 – revestimento da cozinha danificado.

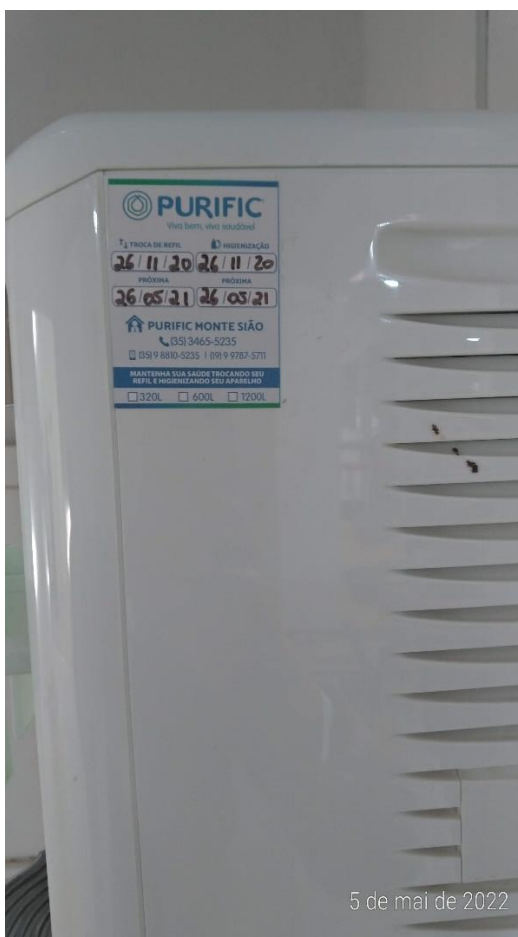
Foto 15 – Elemento filtrante do bebedouro com troca vencida
