**TRIBUNAL DE CONTAS DO ESTADO DE SÃO PAULO**  
UNIDADE REGIONAL DE MOGI GUAÇU – UR-19

**TERMO DE VERIFICAÇÃO**

Município	Amparo – SP		
Órgão	Prefeitura Municipal (TC 007248.989.20-4)	Exercício	2021
Responsável	Silvia Helena Gonçalves dos Reis Santos		
Unidade Visitada:	USF – Bairro dos Pedrosos		
Cargo/Emprego	Enfermeira- Responsável Técnica

UNIDADE VISITADA: USF – Bairro dos Pedrosos – Amparo SP

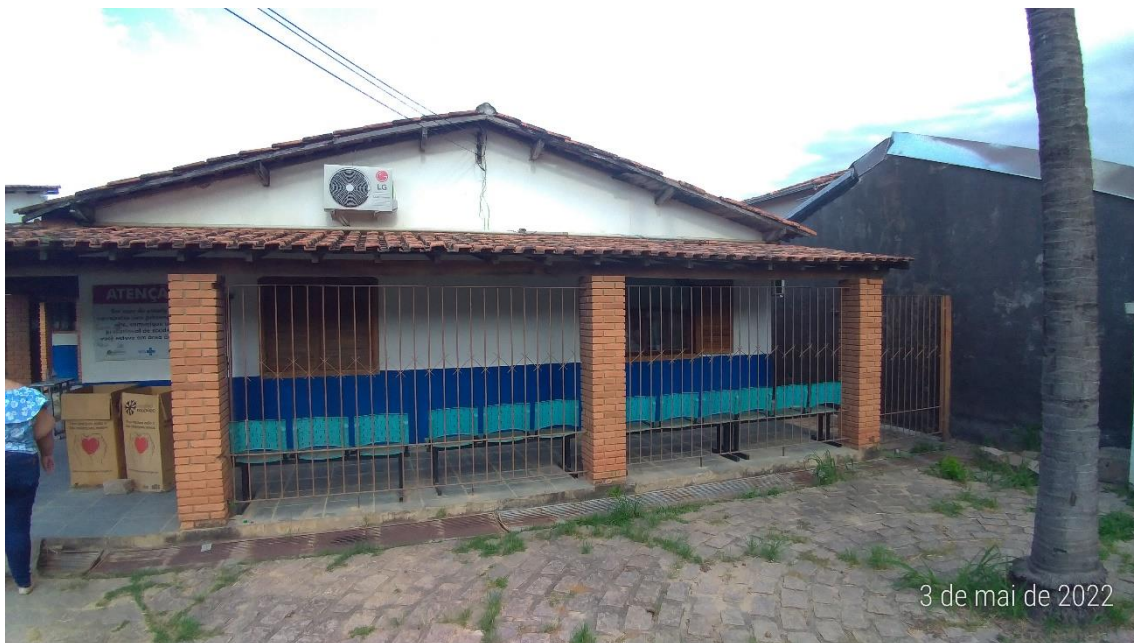
Foto 01 – Fachada da USF Pedrosos

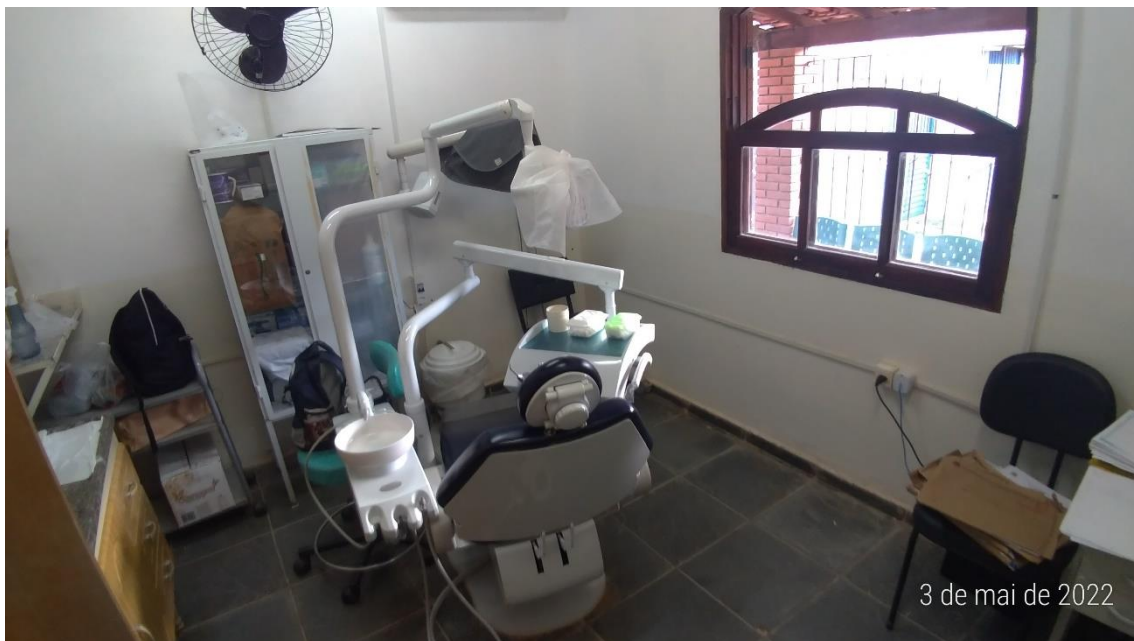
Foto 03 – Consultório odontológico

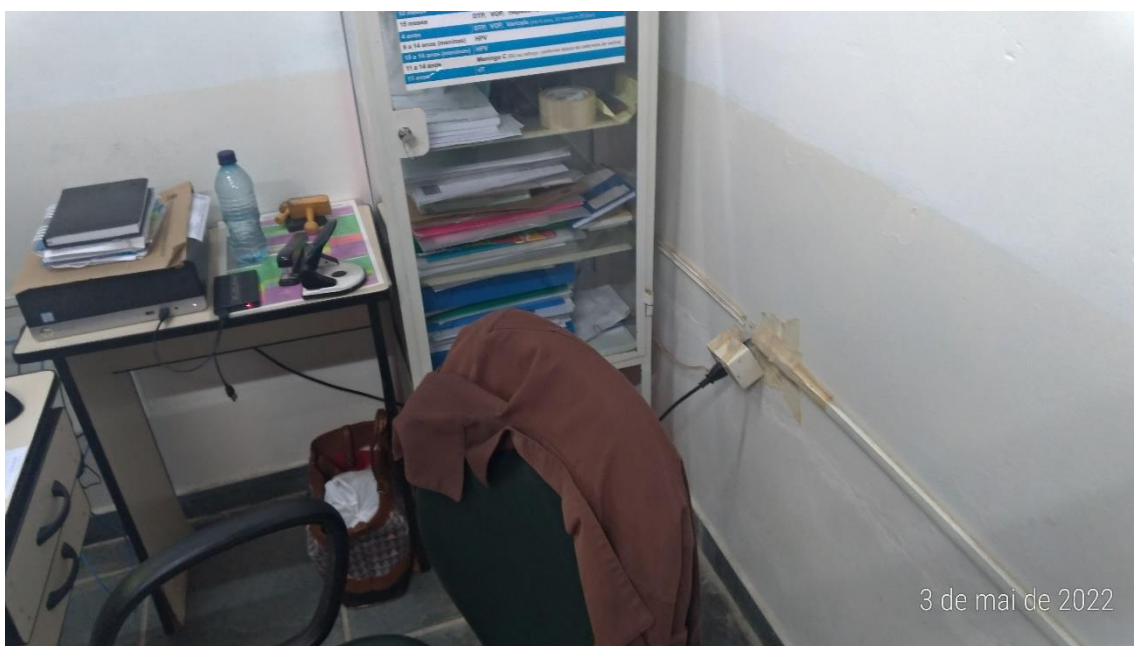
- 1) O consultório odontológico funciona em uma sala bastante apertada, cuja rede elétrica não comporta os equipamentos. Assim, quedas na energia são frequentes. Verificamos a existência de improvisações na rede elétrica com tomadas coladas com fita adesiva;

Foto 04 – Improvisação na rede elétrica

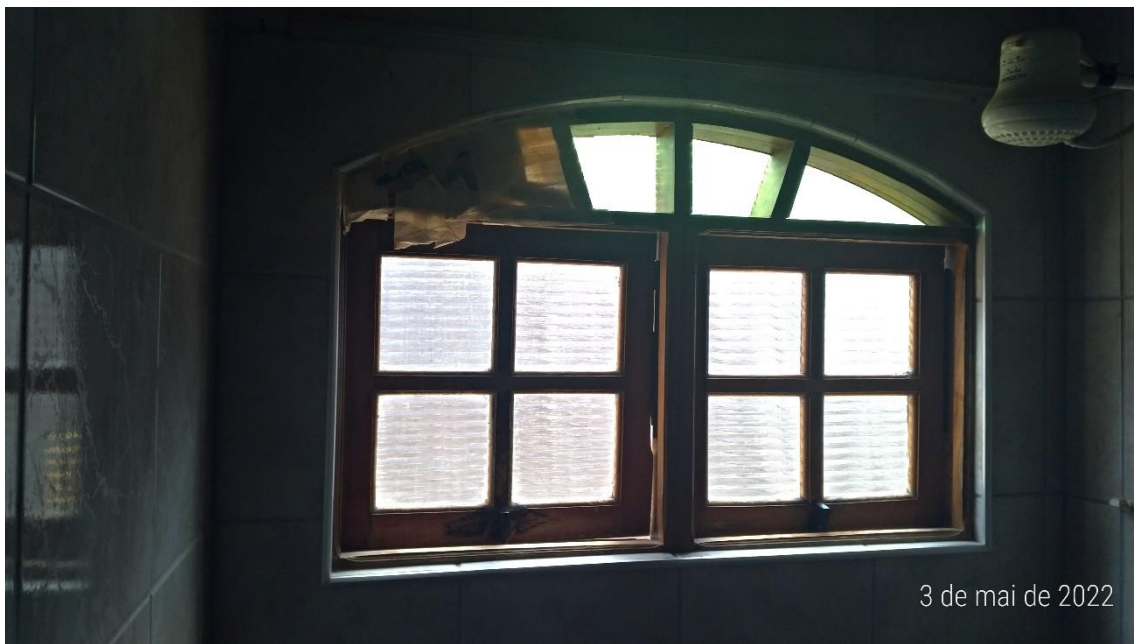
- 2) Havia janelas com vidros quebrados e tapadas com soluções improvisadas (papelão);
- 3) Havia paredes com pintura descascando e com sinais de infiltração;

Foto 05 – Janela com vidro quebrado e com fechamento em papelão

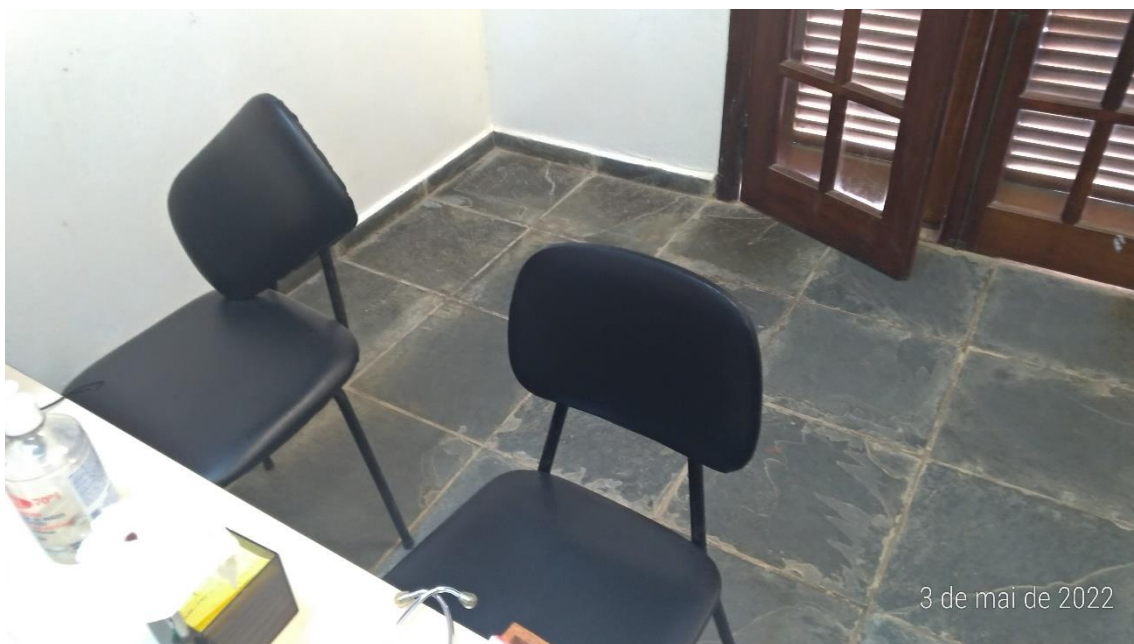
- 4) Havia mobiliário quebrado no local (cadeiras);
- 5) Os prontuários físicos dos pacientes são arquivados em envelopes dispostos em armário aberto, adaptado com cordas entre cada prontuário. O mobiliário em questão não conta com controle de acesso, como gavetas com chaves. O formulário eletrônico não está implantado na Unidade. Na análise da Fiscalização, a forma de arquivamento desses documentos é inadequada pois se trata de dado sensível relativo à intimidade e ao sigilo médico do paciente;

Foto 06 – Cadeira quebrada no consultório médico

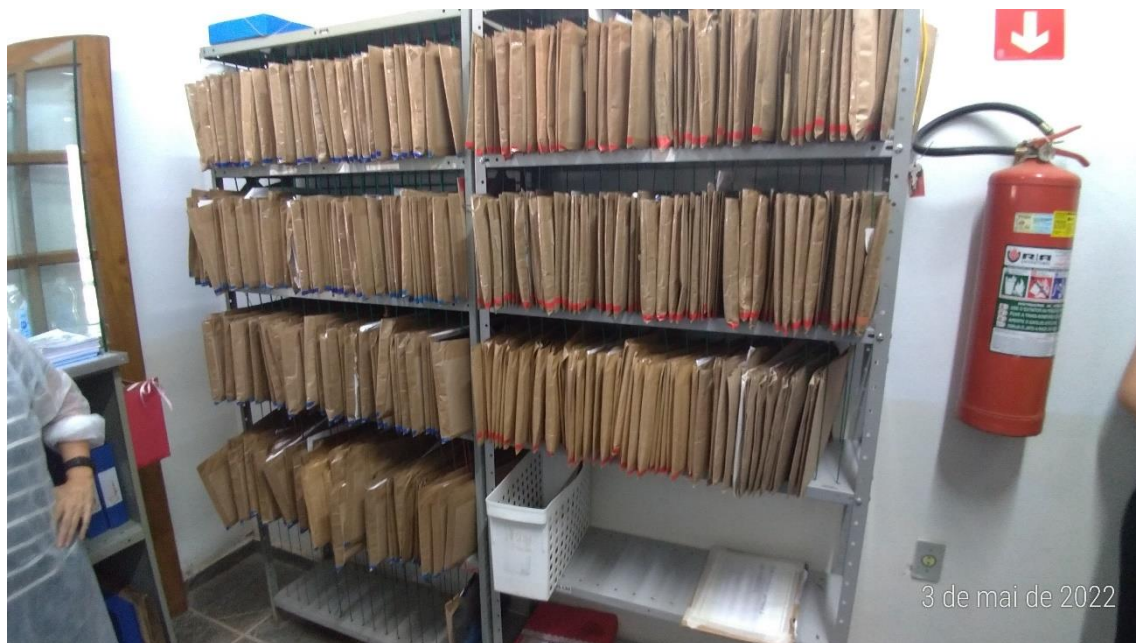
Foto 07 – Local de arquivamento dos prontuários médicos

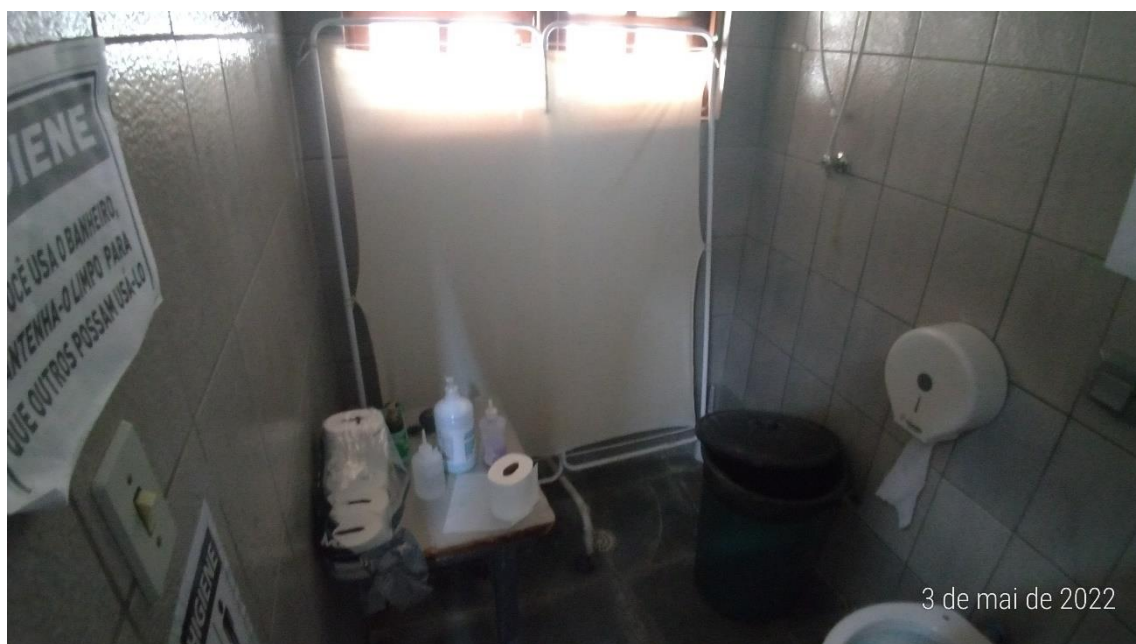
- 6) Havia equipamentos estocados dentro dos banheiros;
- 7) A cozinha funciona em local improvisado;
- 8) O lado externo das paredes dos fundos da Unidade está com a pintura totalmente descascada e com fortes sinais de infiltração;

Foto 08 – Equipamentos dentro do banheiro

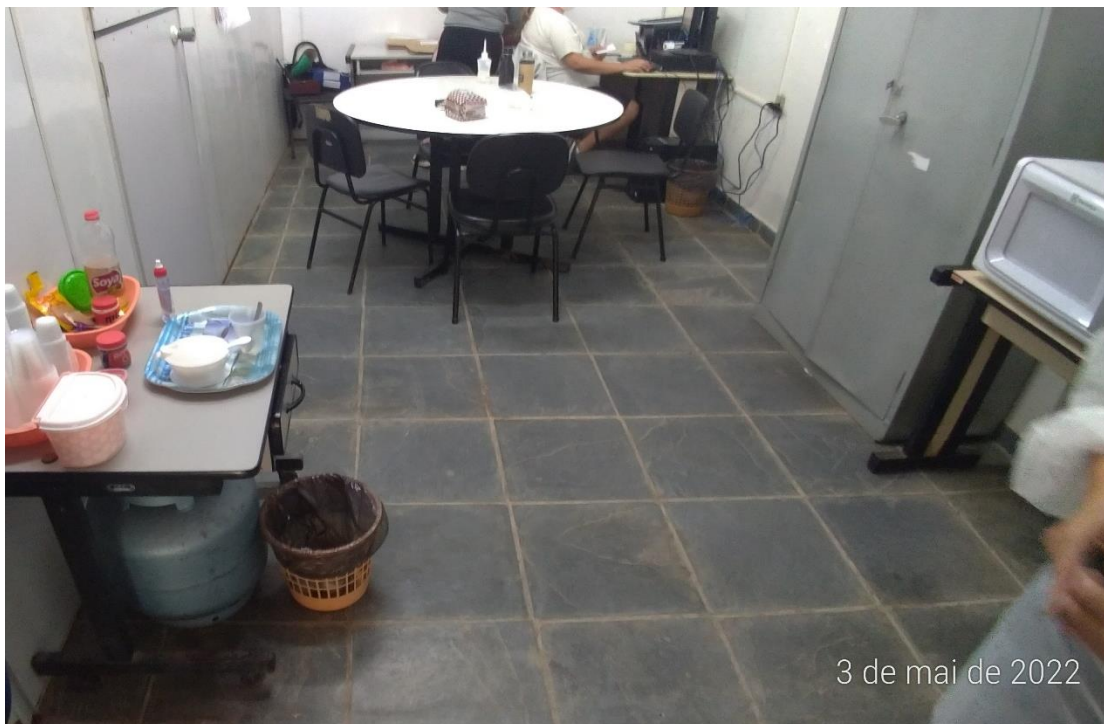
Foto 09 – Local onde funciona a cozinha

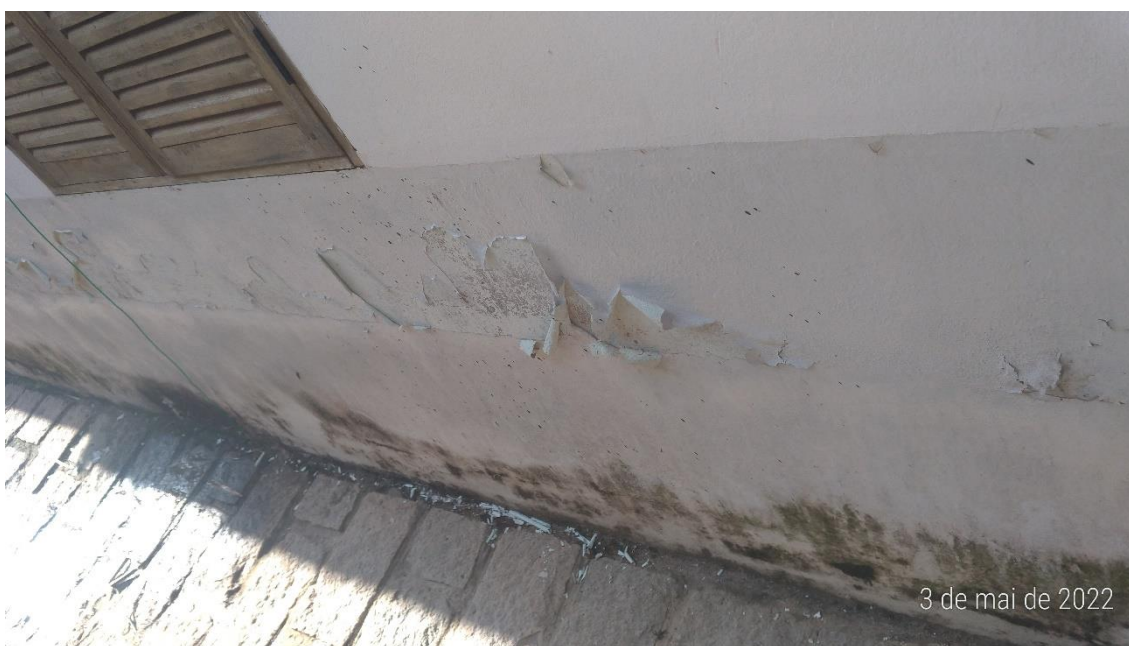
Foto 10 – Parede externa da unidade com sinais de mofo e descascada

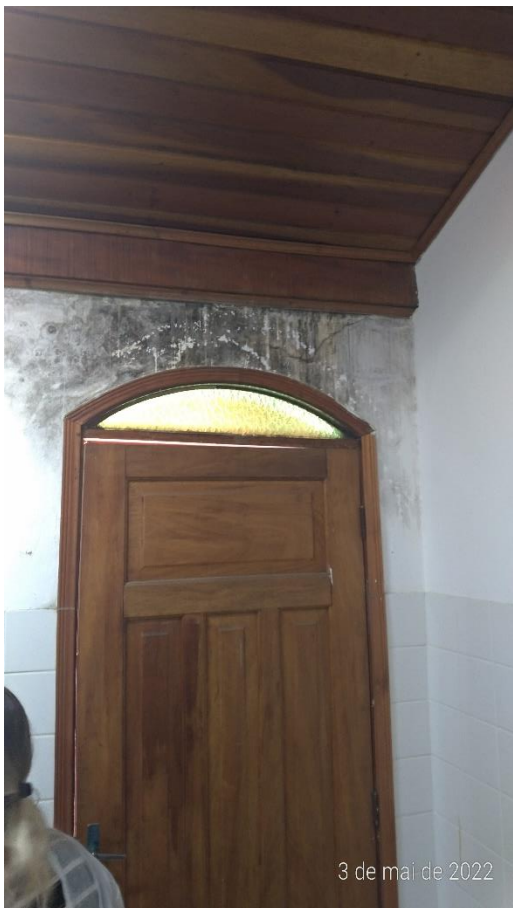
- 9) Há várias paredes mofadas (bolores) no interior da Unidade. Há também teto mofado;
- 10) Não há local adequado para armazenamento dos medicamentos. Havia fármacos estocados em embalagens terciárias na unidade, colocadas em cima de armários, em local aberto;

Foto 11 – Parede Mofada

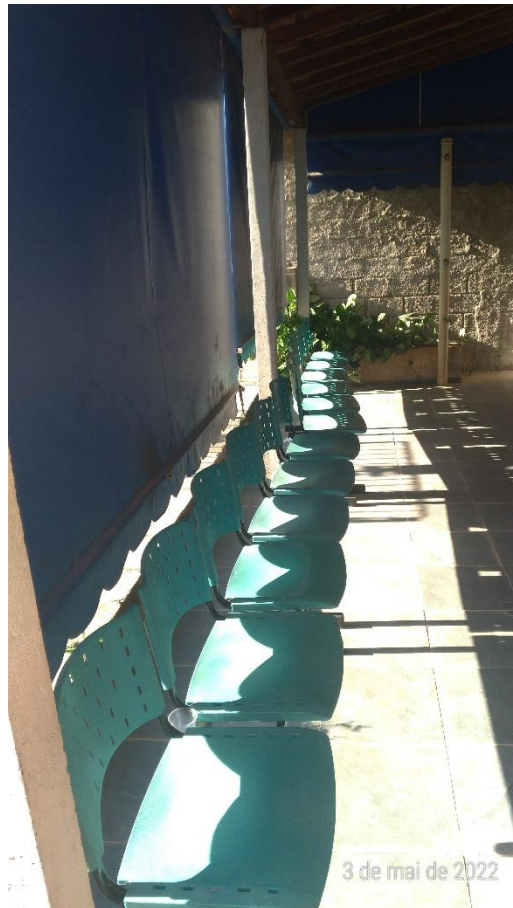
- 11) A USF funciona em uma casa alugada que, apesar das adaptações feitas no prédio, não é adequada aos serviços prestados. Falta sala de espera para os pacientes que ficam sentados na área externa do prédio, uma espécie de varanda. Falta sala de curativos adequada. Falta sala de triagem adequada. Falta sala de observação adequada. Falta banheiros em quantidade adequada para os funcionários;

Foto 12 – Local de espera dos pacientes (Varanda)

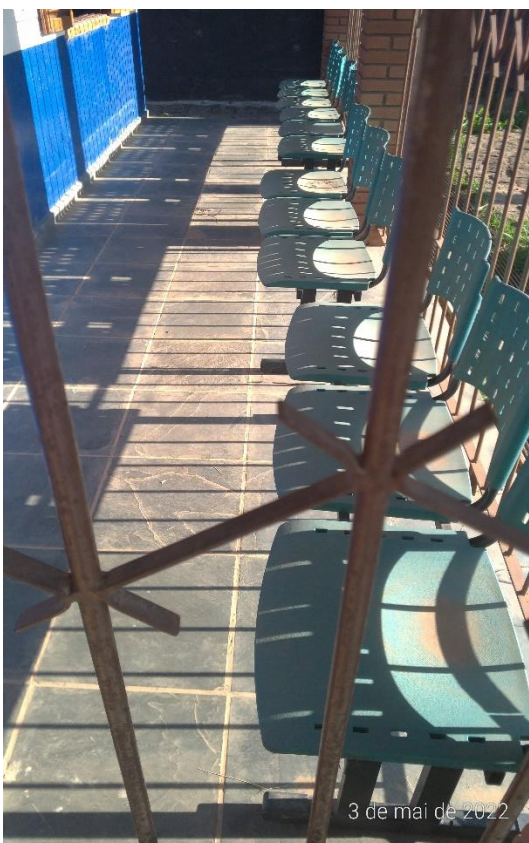
Foto 13 – Local fechado onde os pacientes aguardavam atendimento. Local com sujeira.

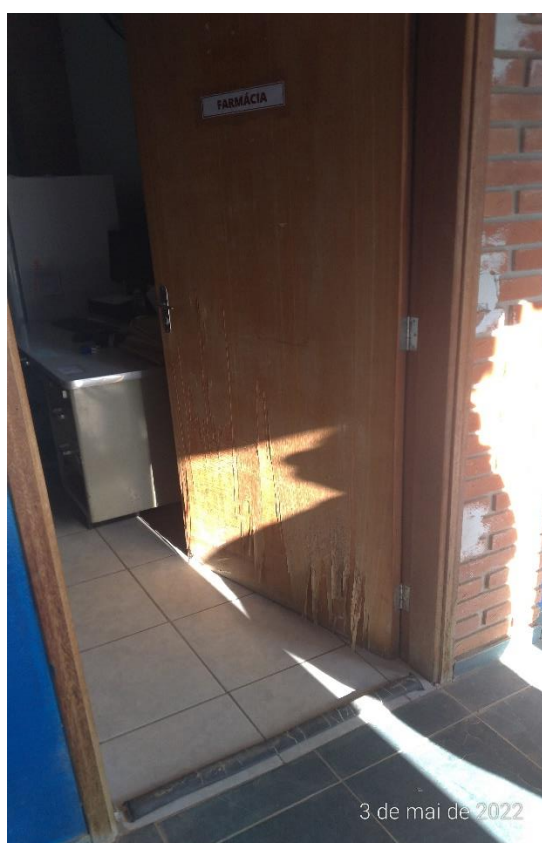
- 12) Há paredes descascadas em diversos pontos do interior da unidade;
- 13) Uma das portas de entrada da Unidade estava danificada.
- 14) Havia falta de medicamentos na unidade na data da visita, a exemplo de omeprazol e prednisolona;

Foto 14 – Porta da USF danificada.

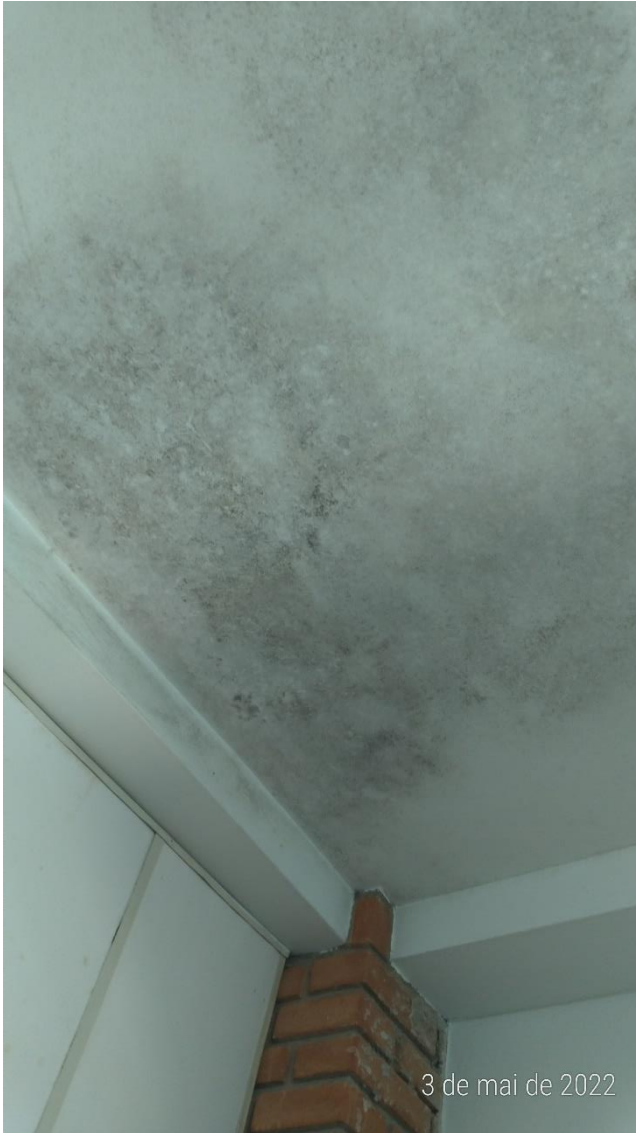
Foto 15 – Teto da USF mofado
