TRIBUNAL DE CONTAS DO ESTADO DE SÃO PAULO  
UNIDADE REGIONAL DE MOGI GUAÇU – UR-19

**TERMO DE VERIFICAÇÃO**

Município	Amparo – SP		
Órgão	Prefeitura Municipal (TC 007248.989.20-4)	Exercício	2021
Responsável	Deolinda Márcia Pompeu Bueno		
Unidade Visitada:	USF – Bairro Três Pontes		
Cargo/Emprego	Enfermeira- Responsável Técnica (Coordenadora)

**UNIDADE VISITADA: USF – Bairro Três Pontes – Amparo SP**

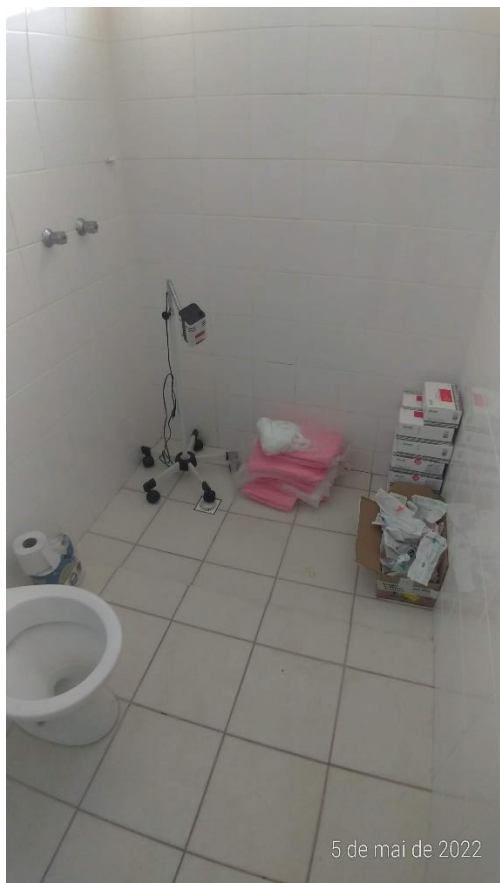
- 6) Falta sala para atendimento com psicólogo;
- 7) Não há pontos de rede de internet em quantidade suficiente;
- 8) Encontramos materiais estocados dentro de banheiros por falta de local adequado para armazenagem;

Foto 2 – Materiais estocados no banheiro

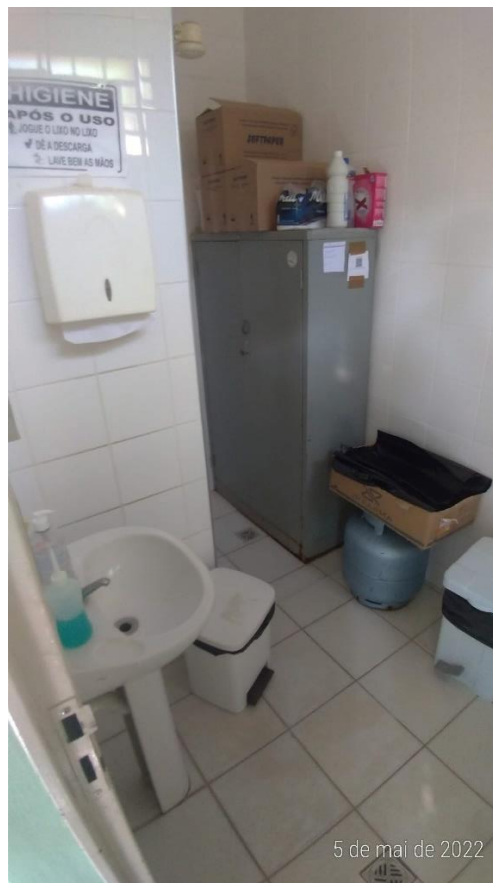
- 15) Havia mobiliário quebrado no local (cadeiras);
- 16) Havia equipamentos estocados dentro dos banheiros;
- 17) O telhado da unidade é bastante antigo e requer reparos;

Foto 3 – Materiais estocados no banheiro

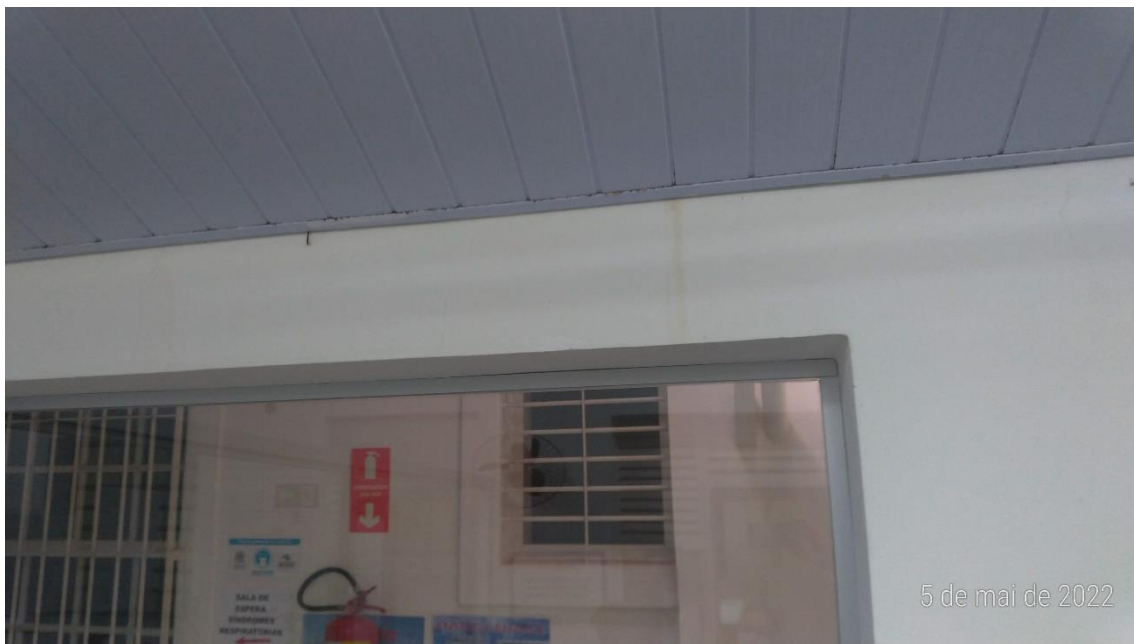
- 12) Há locais com vazamentos no teto em períodos de chuva;
- 13) Há trincas (fissuras) nas paredes do prédio, parte interna;
- 14) Havia paredes com pintura descascando e com sinais de infiltração;

Foto 7 – Sinais de vazamentos no teto.

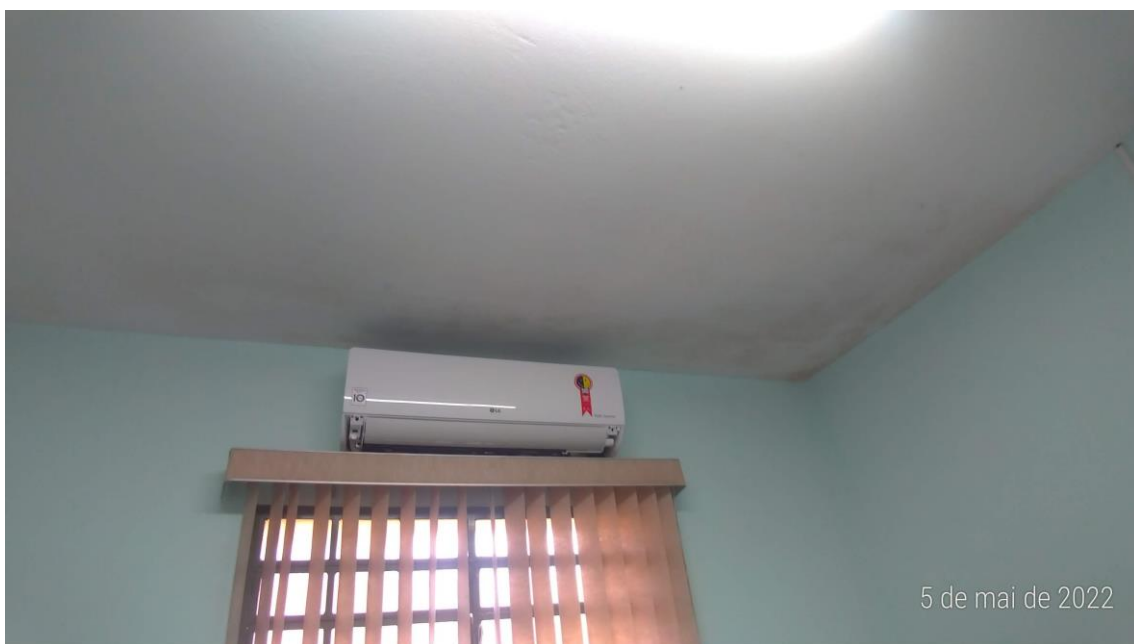
- 19) Há várias paredes mofadas (bolores) no interior da Unidade. Há também teto mofado;  
20) O relatório fotográfico compõe o presente documento no Anexo I.

Foto 8 – Teto com sinais de infiltração e mofo.

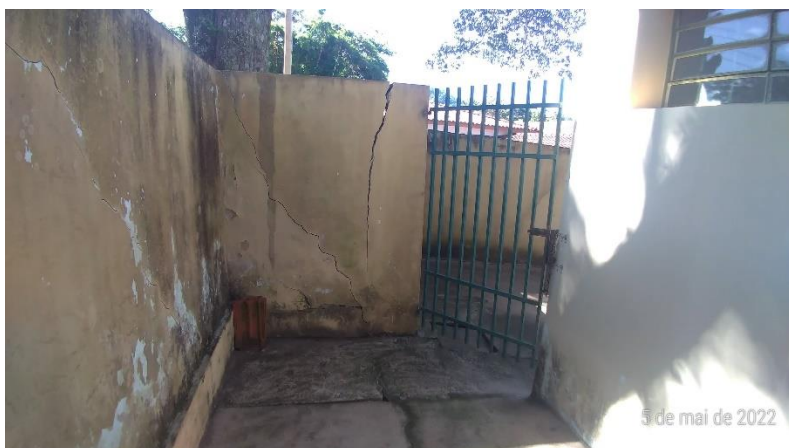
- 18) O lado externo das paredes dos fundos da Unidade está com a pintura totalmente descascada e com fortes sinais de infiltração;

Foto 9 – Muro na parte externa bastante deteriorado, mofado, trincado e com pintura descascada.

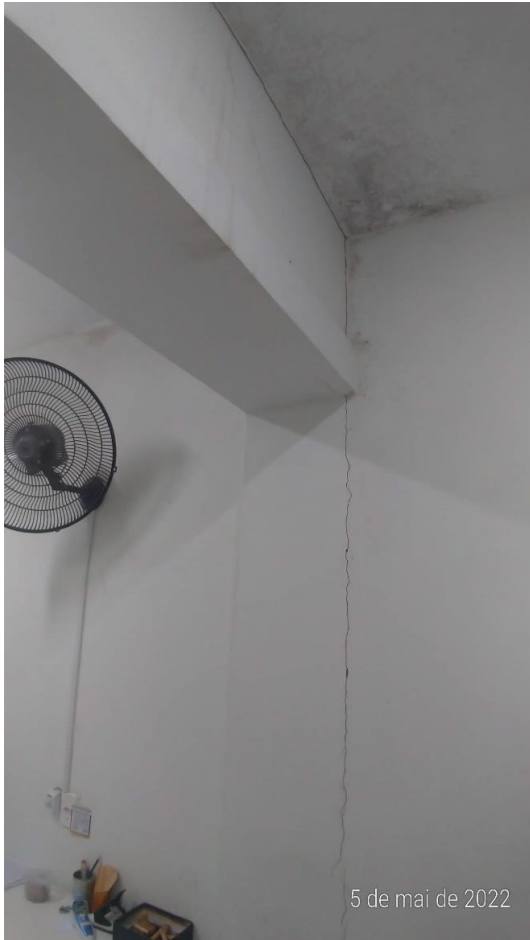
Foto 10 – Parede trincada e teto mofado.

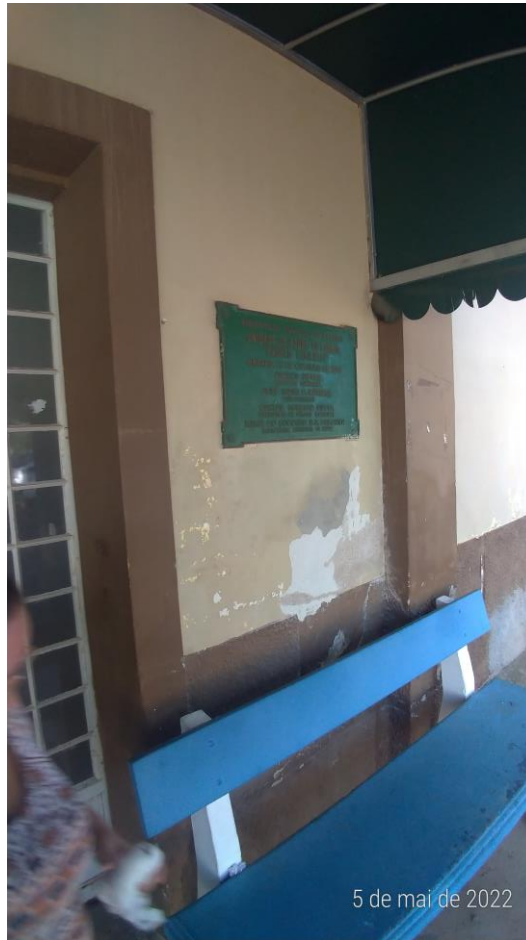
Foto 11 – Parede descascada.

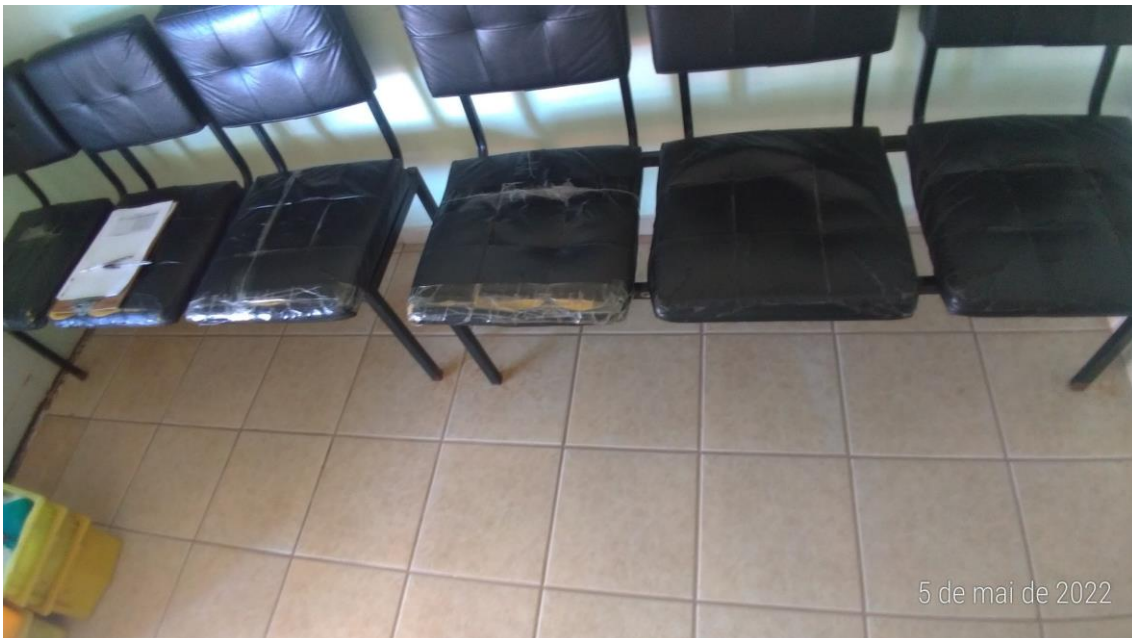
Foto 12 – Cadeiras rasgadas

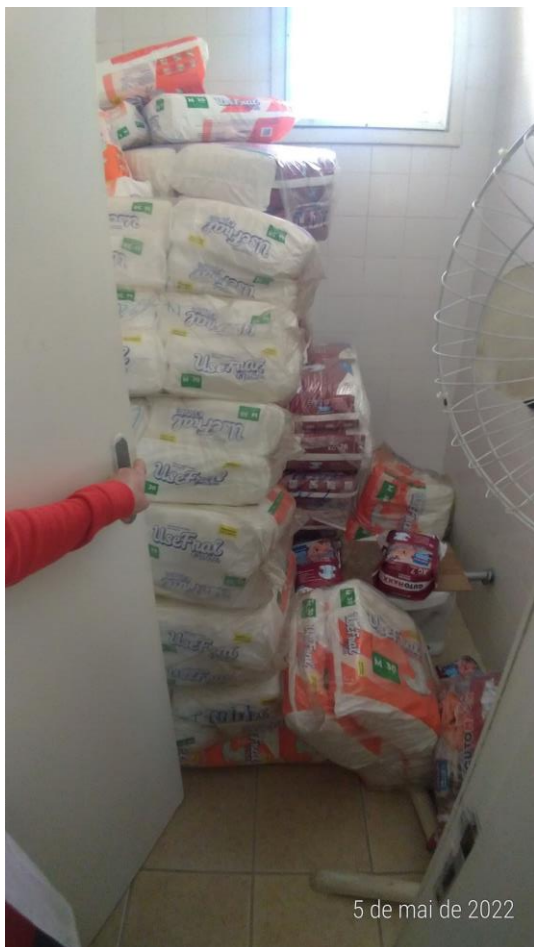
Foto 13 – Fraldas geriátricas estocadas no banheiro

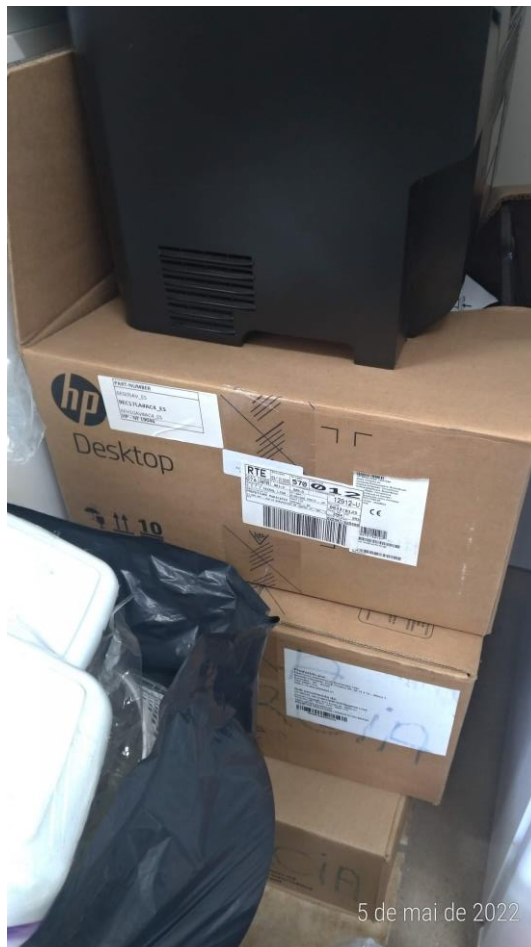
- 4) Faltam computadores em quantidade adequada para os Agentes Comunitários de Saúde;
- 5) Constatamos a existência de computadores novos em caixas, ainda estocados, sem uso. Segundo a responsável, a instalação não ocorreu devido à falta de pontos de rede na unidade;

Foto 14 – Computadores estocados, sem uso.

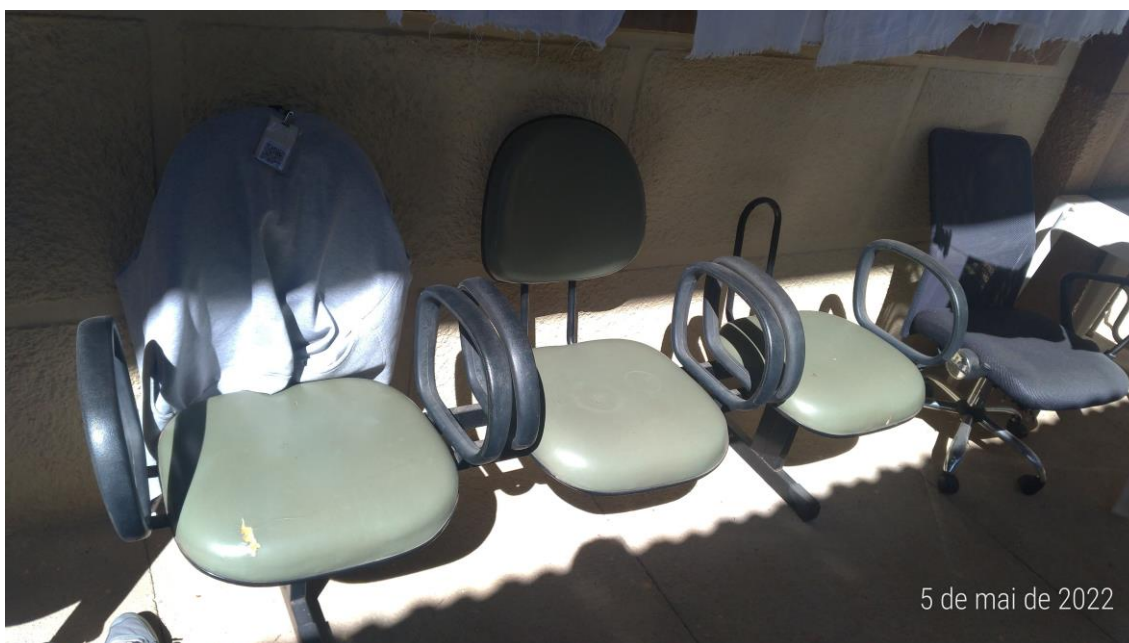
Foto 14 – Cadeiras quebradas

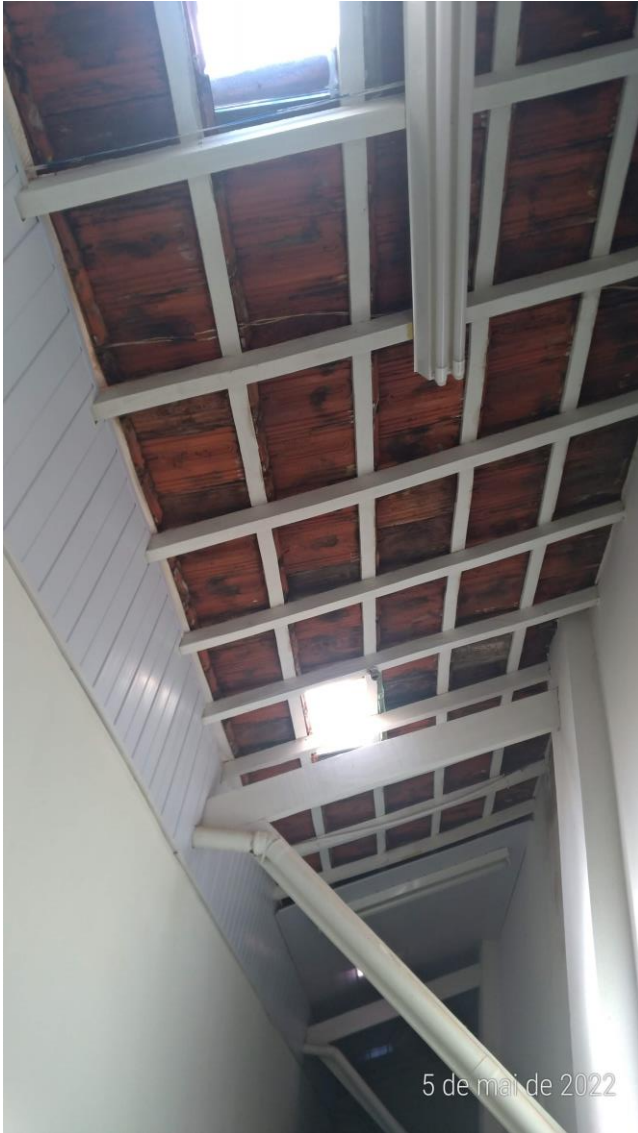
Foto 15 – Telhado com necessidade de reparos.
