TRIBUNAL DE CONTAS DO ESTADO DE SÃO PAULO
UNIDADE REGIONAL DE MOGI GUAÇU – UR-19

TERMO DE VERIFICAÇÃO

Município	Amparo – SP		
Órgão	Prefeitura Municipal (TC 007248.989.20-4)	Exercício	2021
Responsável	Marcelo Silva Carvalho		
Unidade Visitada:	CRAS II – São Dimas		
Cargo/Emprego	Coordenador do CRAS II

UNIDADE VISITADA: CRAS II – São Dimas – Amparo SP

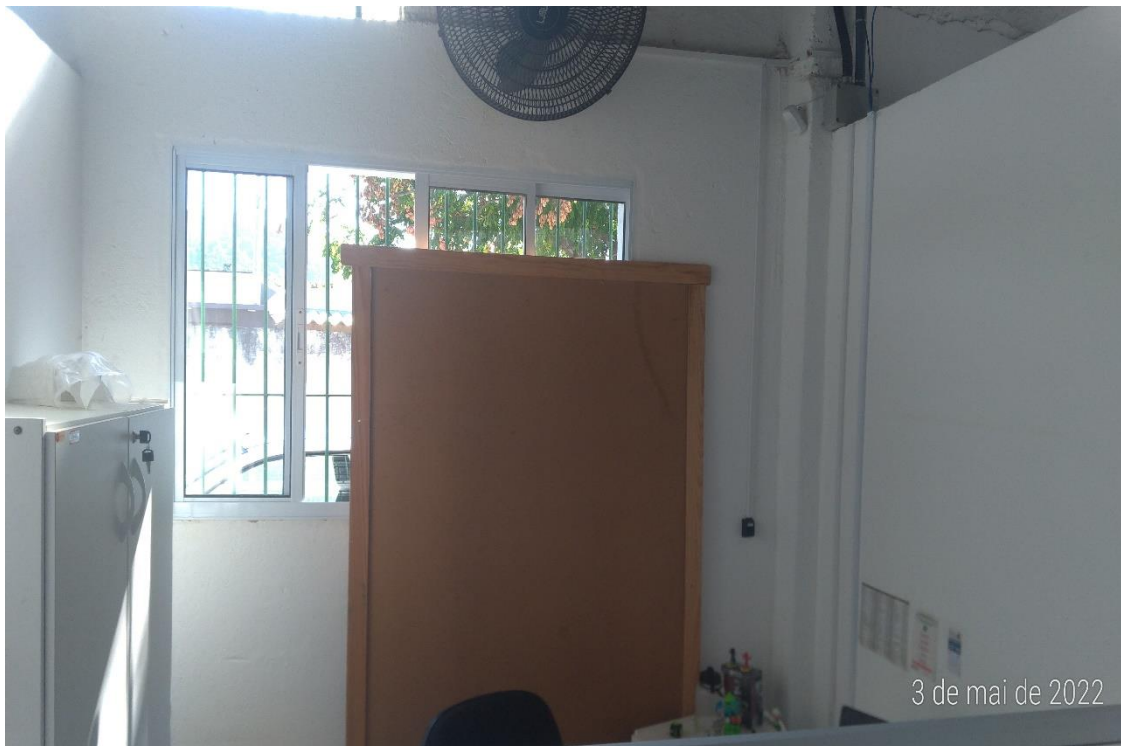
- 1) A Unidade funciona em um galpão, estrutura que na análise na Fiscalização não é adequada às atividades desenvolvidas (Foto 6);
- 2) As paredes das salas onde são realizados os atendimentos com psicólogo e com assistente social são do tipo “meia parede” (Foto 1). Essa situação, conforme informado, prejudica a privacidade e o sigilo dos atendimentos e, em última análise, mitiga a efetividade dos atendimentos realizados;

Foto 1 – Sala de atendimento com paredes baixas que prejudicam o sigilo e a privacidade dos atendimentos realizados com as famílias.

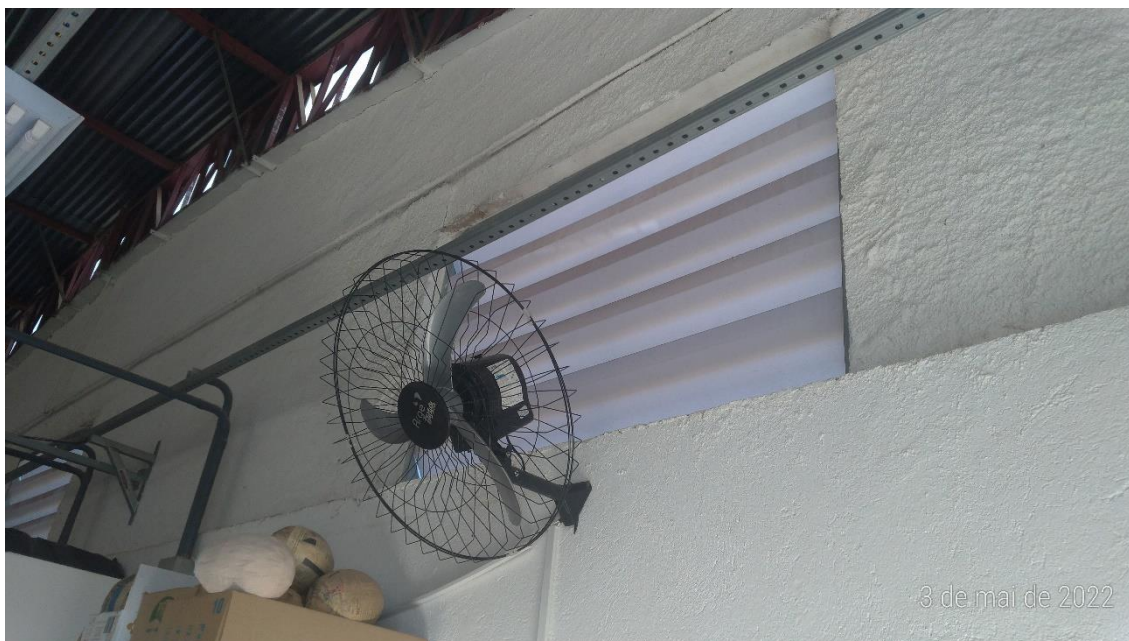
- 3) Em dias de chuva, entra água na lateral da unidade visto que há fechamentos improvisados no local (Foto 2);
- 4) Havia paredes manchadas no local, com sinais de infiltração (Foto 3);

Foto 2 – Fechamento lateral do prédio com fechamento improvisado, por onde entra água em dias chuvosos.

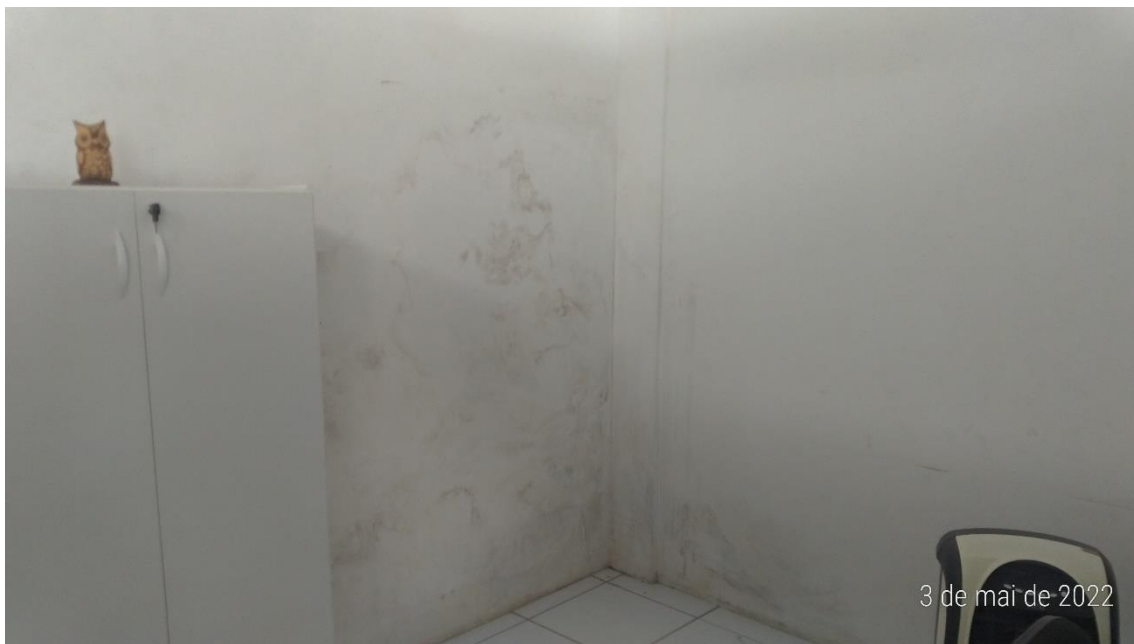
Foto 3 – Paredes manchadas que denotam infiltrações no local.

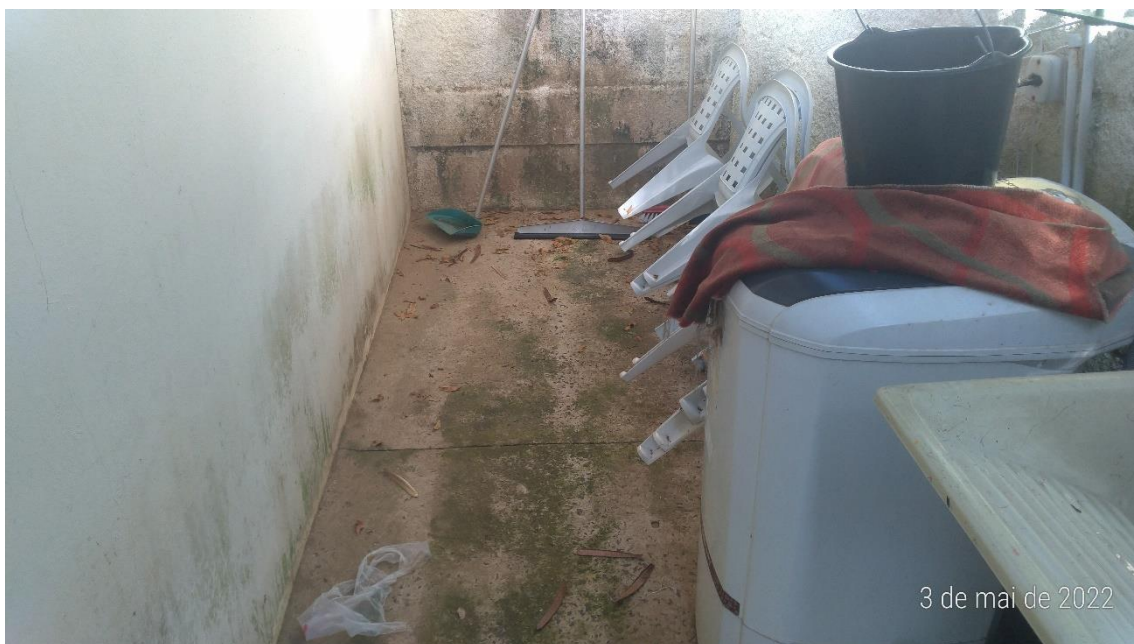
- 5) O local apresentava sujidades na data da visita (Foto 4);
- 6) O Telhado apresentava telhas faltantes na sua lateral;
- 7) Havia vegetação alta na lateral da unidade;

Foto 4 – Sujidades no local em decorrência da falta de reposição do pessoal da limpeza, afastado por questões médicas na data da visita.

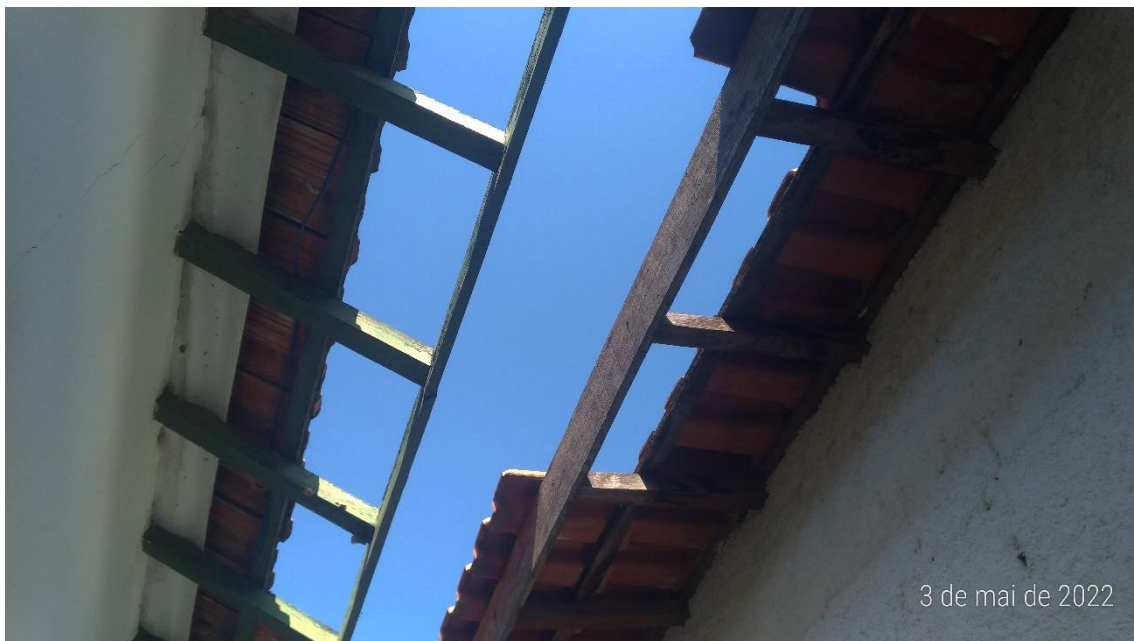
Foto 5 – Telhado com telhas faltantes.

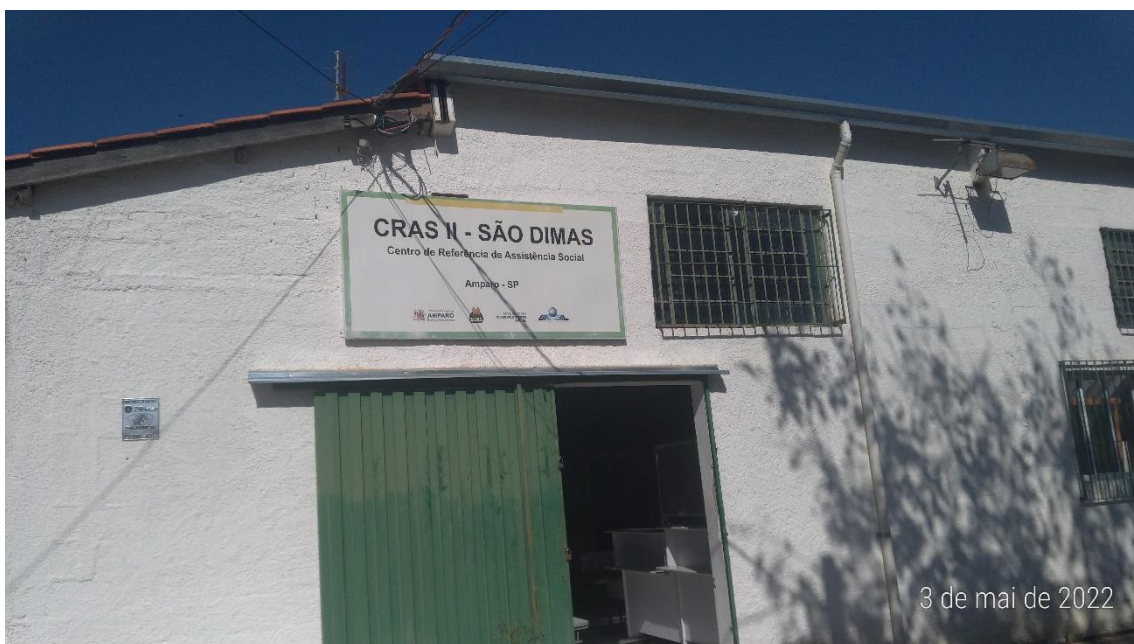
Foto 6 – Fachada frontal da unidade.

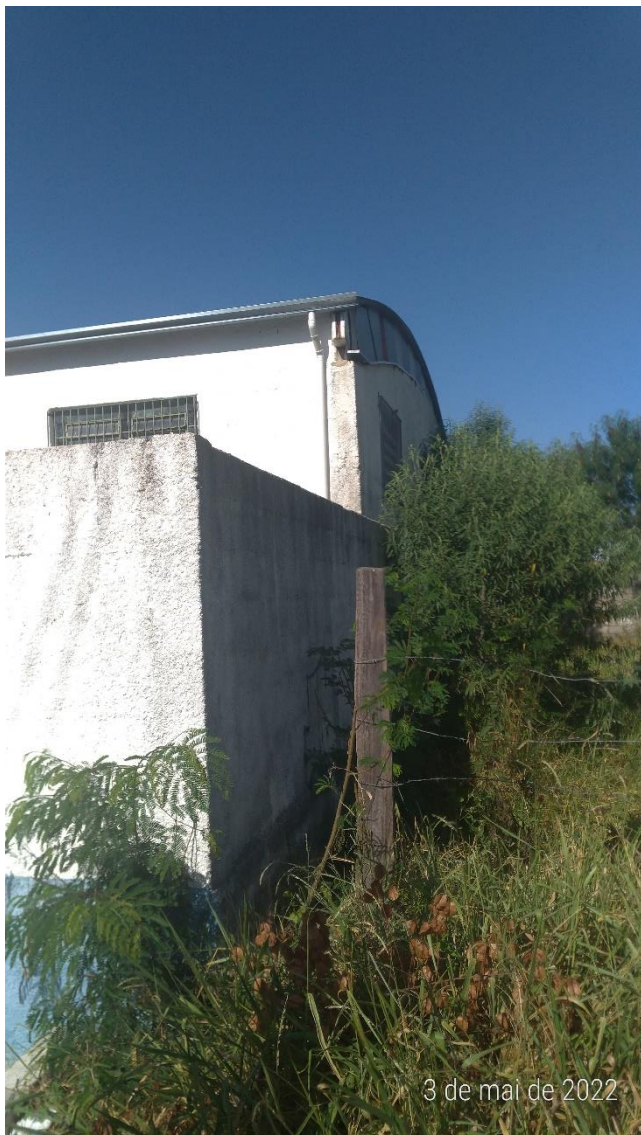
Foto 7 – Lateral da unidade com vegetação alta

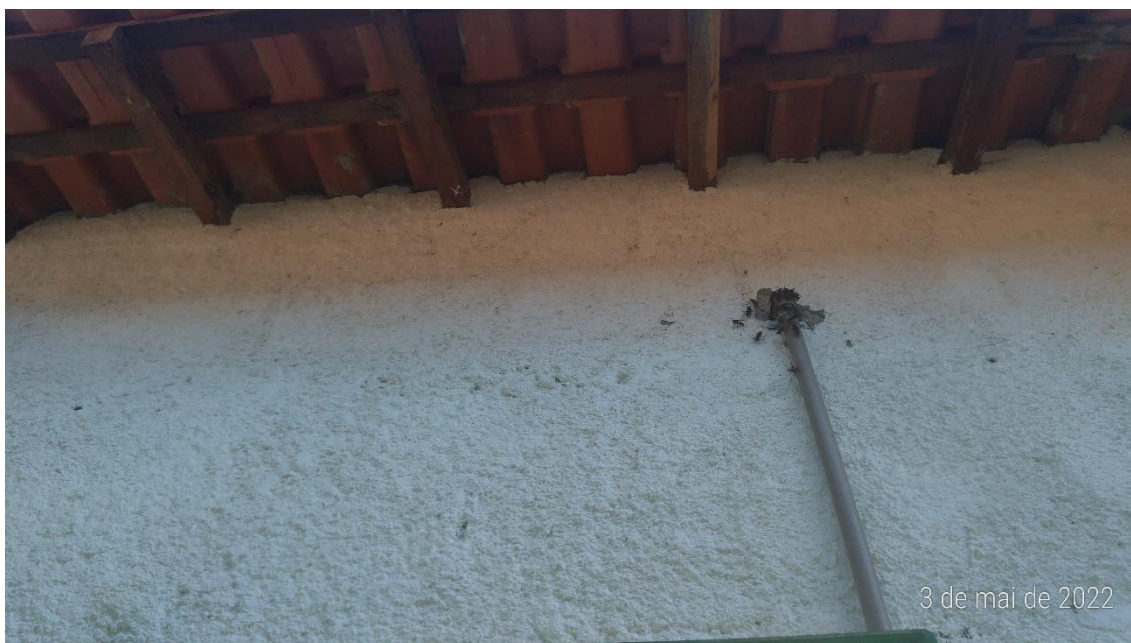
- 8) Verificamos a presença de vários pontos com marimbondos no local, o que denota falta de adequada dedetização no local.
- 9) O presente termo de verificação é composto também por relatório fotográfico, anexo I, deste documento.

Foto 8 – Presença de marimbondos em alguns pontos da unidade.
