TERMO DE VERIFICAÇÃO

Por ocasião da inspeção *in loco* procedida pelo servidor do Tribunal de Contas do Estado de São Paulo, *infra*-assinado, na **PREFEITURA MUNICIPAL DE AMPARO**, referente a visita à Unidade de Transbordo, foi verificado o seguinte:

Durante a visita realizada na data de 13/04/2023, verificamos as seguintes inconformidades:

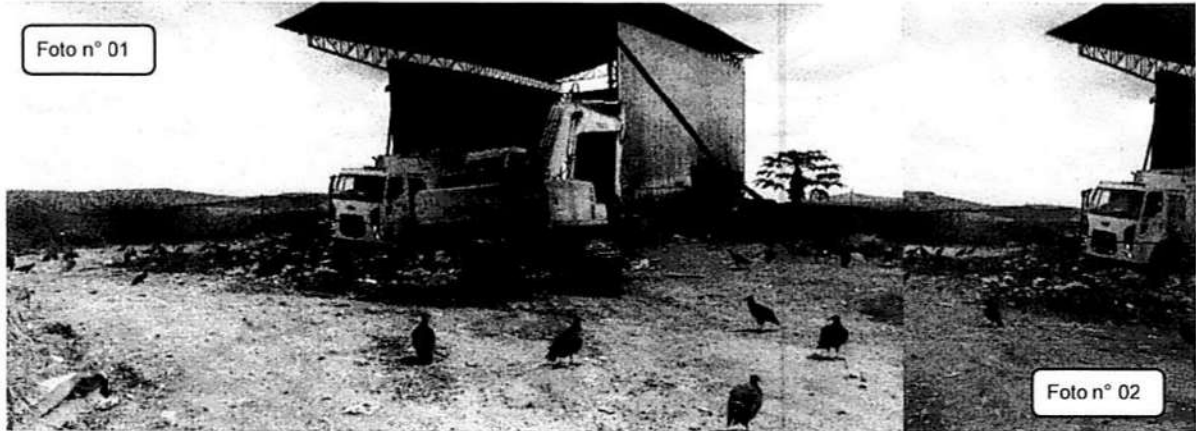
Fotos nº 01 e nº 02 – Embora seja apenas uma Unidade de Transbordo ainda permanecia a presença de muitos Urubus no local.

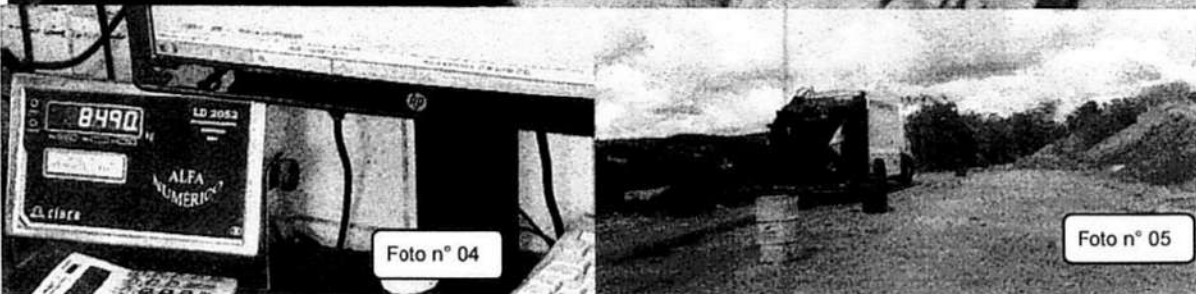
Fotos nº 03 a nº 05 – O sistema de pesagem e controle do fluxo de caminhões e relatórios estavam sendo executados pelo CISBRA.

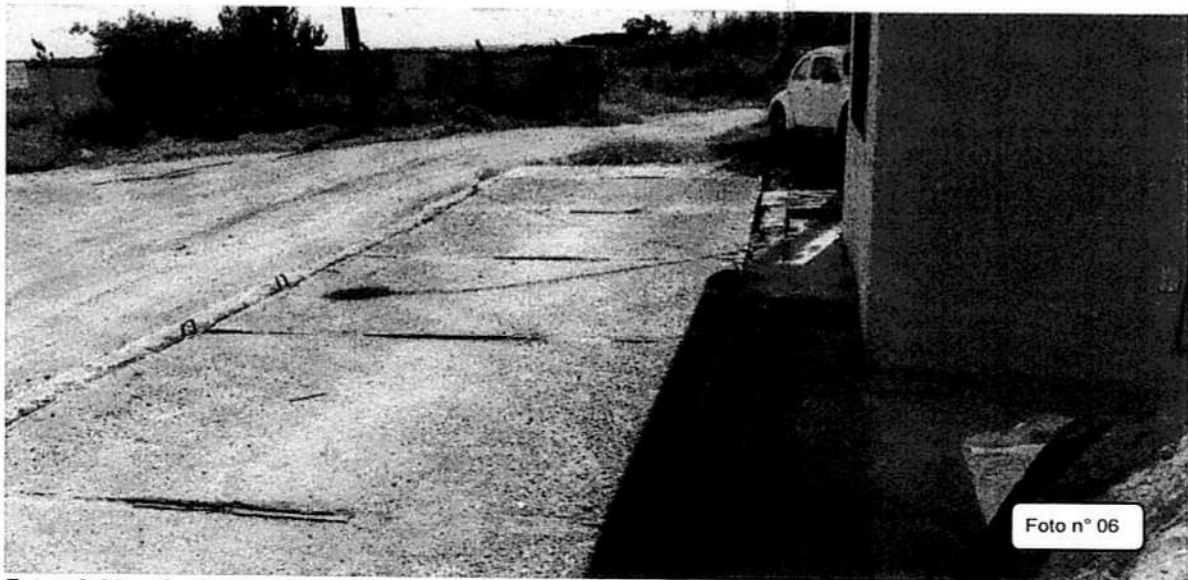
Foto n° 06 – Os funcionários que trabalham no local relataram possível infestação de vespas na área da balança desativada e que mesmo após serviço de desinsetização, o problema ainda é recorrente.

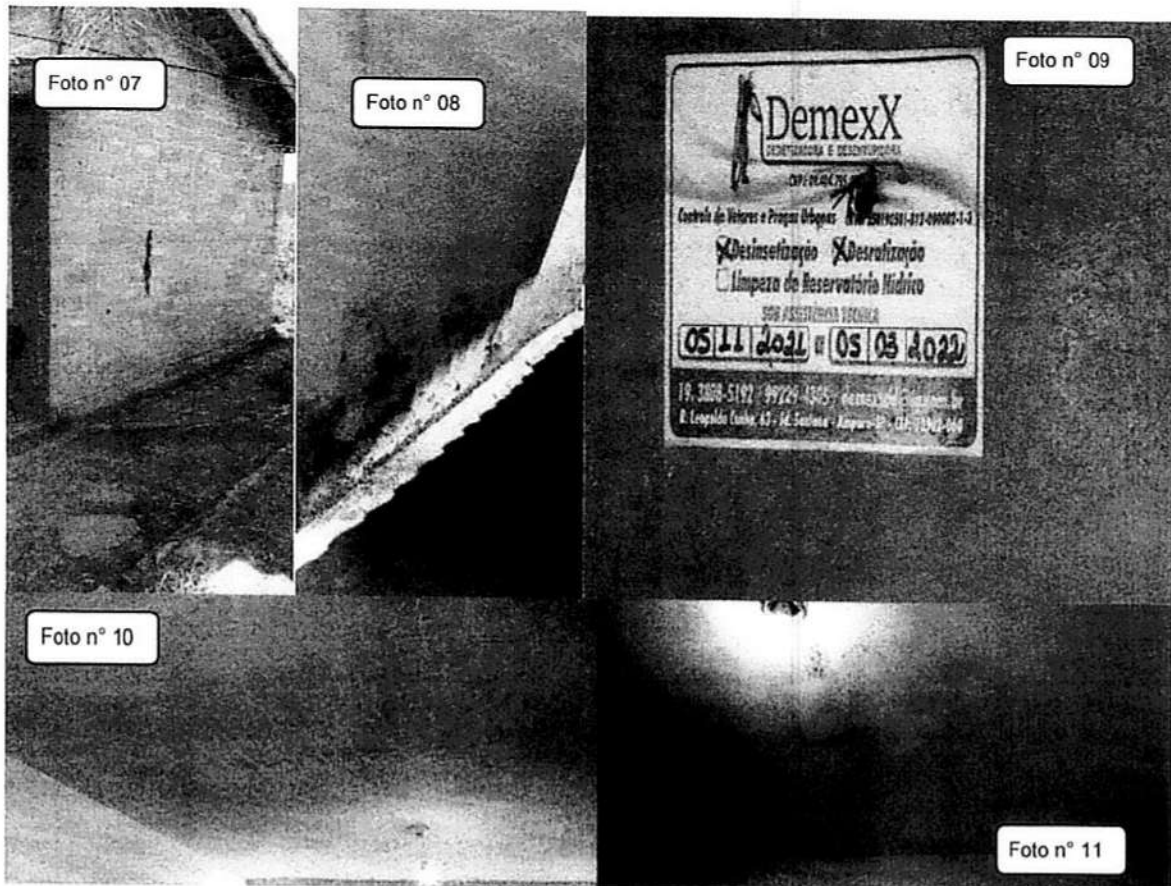
Fotos nº 07 a 16 – Sinais de infiltração na guarita de pesagem, nos banheiros e cozinha. Os banheiros necessitam de reparos, não havendo chuveiros e alguns não possuem vasos sanitários. Na data da visita a dedetização estava vencida desde março de 2022.

Ante o exposto, formalizamos o presente **Termo de Verificação**, para dar **ciência** do acima relatado, **recomendando** que a Administração adote providências a fim de evitar falhas desta natureza.

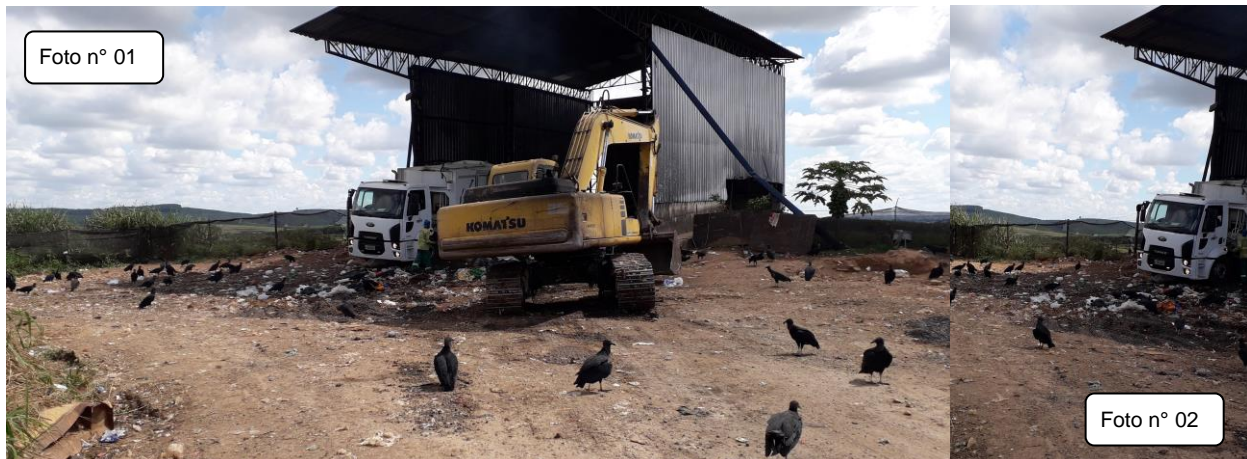
Fotos nº 01 e nº 02 – Embora seja apenas uma Unidade de Transbordo ainda permanecia a presença de muitos Urubus no local.

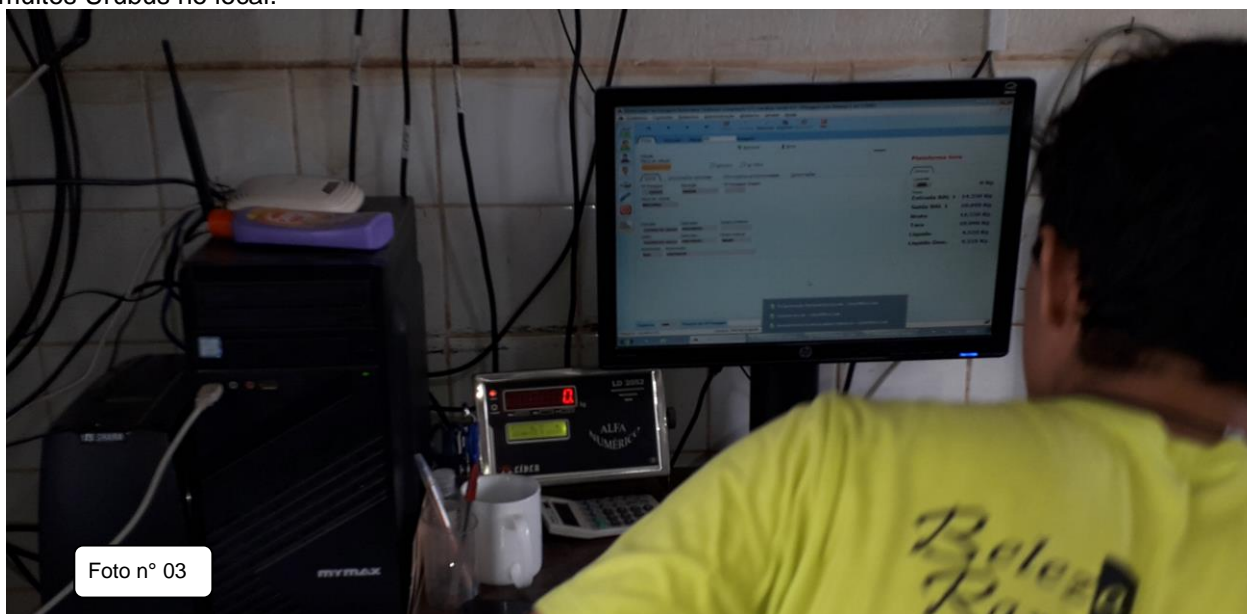
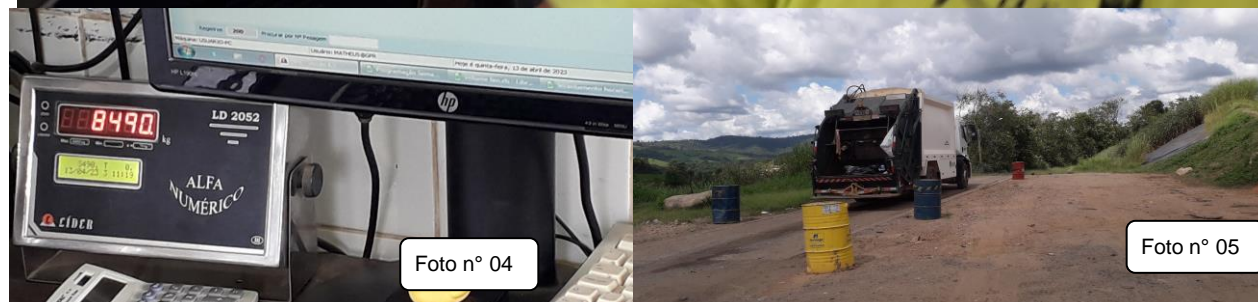
Fotos nº 03 a nº 05 – O sistema de pesagem e controle do fluxo de caminhões e relatórios estavam sendo executados pelo CISBRA.

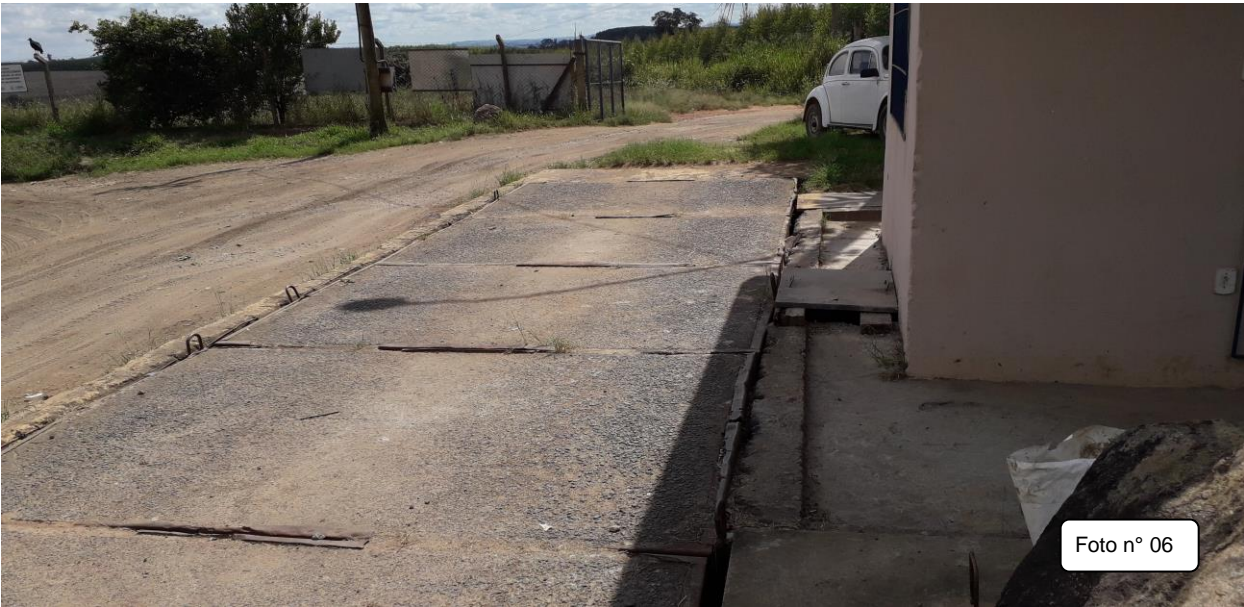
Foto nº 06 – Os funcionários que trabalham no local relataram possível infestação de vespas na área da balança desativada e que mesmo após serviço de desinsetização, o problema ainda é recorrente.

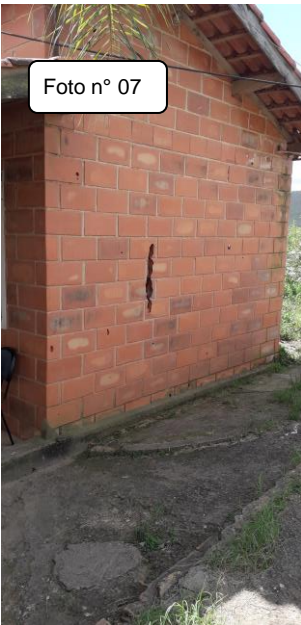
Foto nº 07

Fotos nº 07 a 16 – Sinais de infiltração na guarita de pesagem, nos banheiros e cozinha. Os banheiros necessitam de reparos, não havendo chuveiros e alguns não possuem vasos sanitários. Na data da visita a dedetização estava vencida desde março de 2022.

Ante o exposto, formalizamos o presente **Termo de Verificação**, para dar **ciência** do acima relatado, **recomendando** que a Administração adote providências a fim de evitar falhas desta natureza.
