Amparo- São Paulo
Junho 2013

SP_AMP_SR_01_CPRM
Loteamento Planalto da Serra
UTM 23 K 321915 E 7489382 S (WGS 84)

Amparo - SP
Março de 2019

SP_AMPARO_SR_01_CPRM
Planalto da Serra - Rua Intendente Damásio Pedro Pimentel (antiga Rua 5)
UTM - 23K, 321.545m E, 7.489.450m N (SIRGAS 2000)

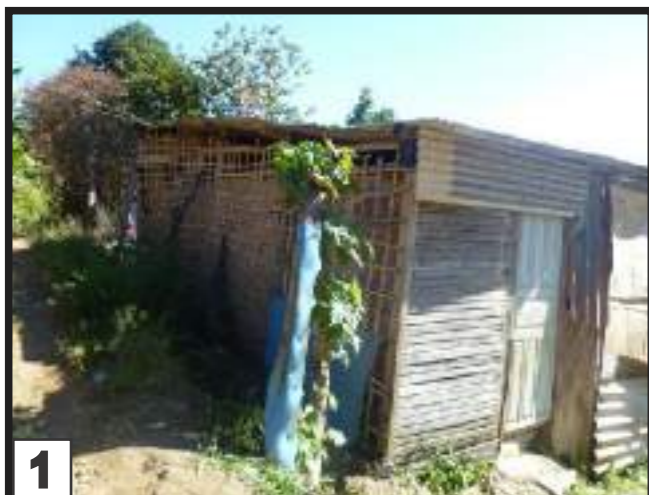
1

Descrição: Construções bastante precárias (figuras 1, 3, 4 e 5) em madeira e alvenaria, algumas com plásticos no lugar dos telhados e pedras segurando o telhado (figura 3), em área sujeita a enxurradas, deslizamentos e rolamento de blocos (figura 5). Esgoto a céu aberto, muito lixo jogado na encosta (figura 2), ausência de redes de esgoto e de água. Em 28/03/2013, uma enxurrada danificou 6 casas. As famílias foram removidas para abrigos, mas depois retornaram para suas casas. Algumas famílias já foram removidas do local, sendo levadas para aluguel social, e suas casas, que estavam no caminho preferencial da drenagem natural, foram demolidas. O solo é bastante argiloso e possui alto teor de micas.

- Remoção das famílias que vivem nas casas mais precárias; e/ou na área preferencial das drenagens naturais e áreas de atingimento por blocos;
- Implantação de sistema de drenagem das águas pluviais eficiente, contemplando os arruamentos, bem como crista e base de encostas;
- Vistorias realizadas por engenheiro para estudo da possibilidade de realização de obras de contenção na encosta;
- Conscientização da população sobre os riscos de construções em áreas de encosta e de construções com cortes e aterros sem conhecimento técnico;
- Implantação de políticas de controle urbano para inibir futuras construções e ocupações em áreas de risco;
- Formação de líderes comunitários para apoiar a Defesa Civil Municipal;
- Palestras visando uma conscientização ambiental e em relação as áreas de risco do município;
- Coleta de lixo adequada (reciclagem/cooperativas) educação sanitária e ambiental.

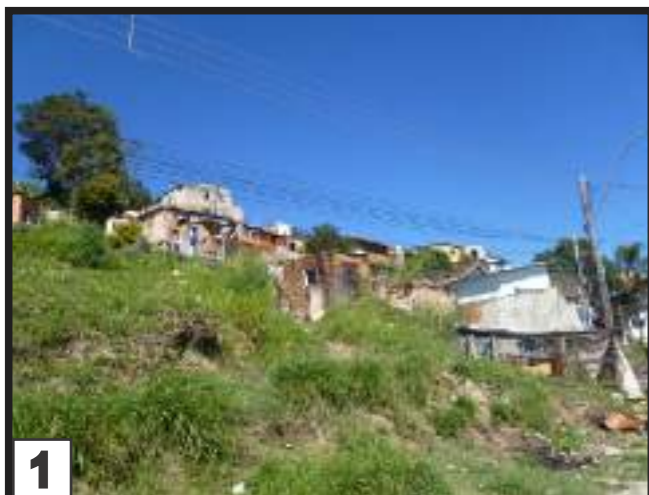
1

Descrição: Casas de baixo padrão (figura 1) ocupando encosta bastante inclinada (figura 4). Na base da encosta as casas são de médio padrão. Segundo informações, o bairro surgiu há cerca de 40 anos. Há escadas de acesso sem drenagem (figura 2), muitos cortes a 90° (figura 3) e aterros e muito lixo jogado na encosta (figura 5). Segundo a Defesa Civil, nunca houve informação de ocorrências neste local. Não foi possível subir até a parte mais alta da encosta, porque os moradores não permitiram o acesso.

- Implantação de sistema de drenagem das águas pluviais eficiente, contemplando os arruamentos, bem como a crista e base da encosta;
- Vistorias realizadas por Engenheiro habilitado para verificação de necessidade / possibilidade de realização de obras de contenção na encosta;
- Conscientização da população sobre os riscos de construções do tipo corte-aterro feitas de forma incorreta e sem conhecimentos técnicos;
- Fiscalização de TODAS as obras a serem realizadas em áreas de encosta;
- Implantação de políticas de controle urbano para inibir futuras construções e ocupações em áreas de risco e escavações em crista/base de encostas (tipo corte/aterro);
- Formação de líderes comunitários para apoiar a Defesa Civil Municipal;
- Palestras visando uma conscientização ambiental e em relação as áreas de risco do município;

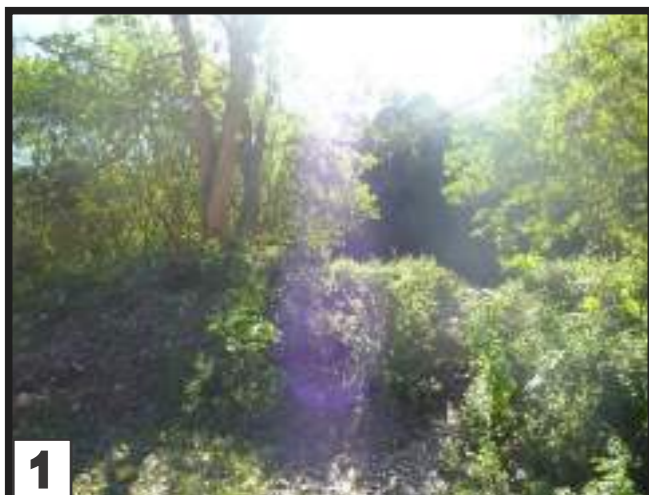
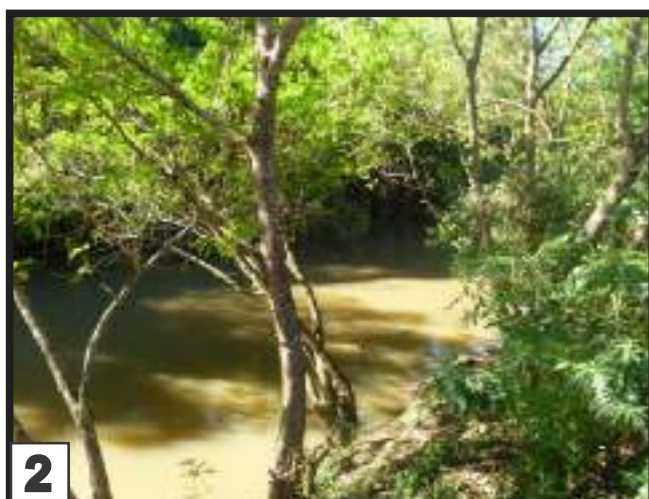
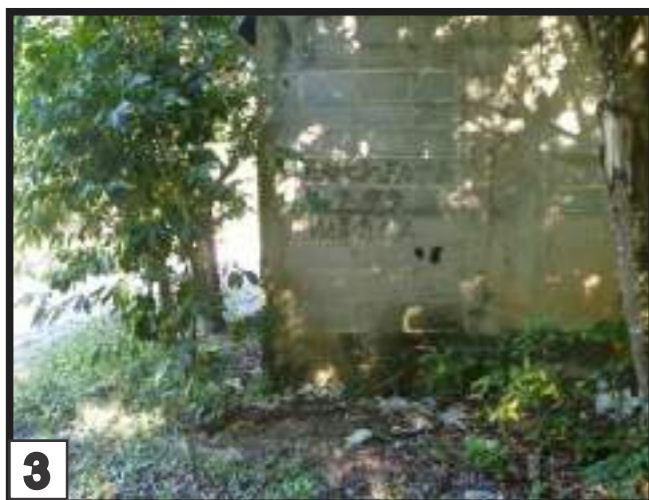
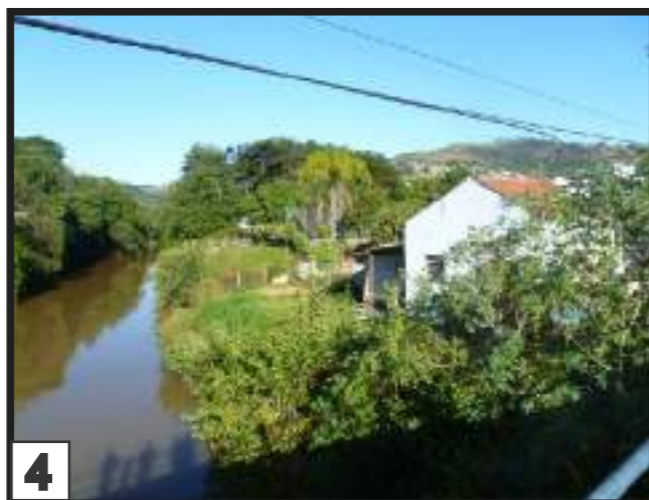
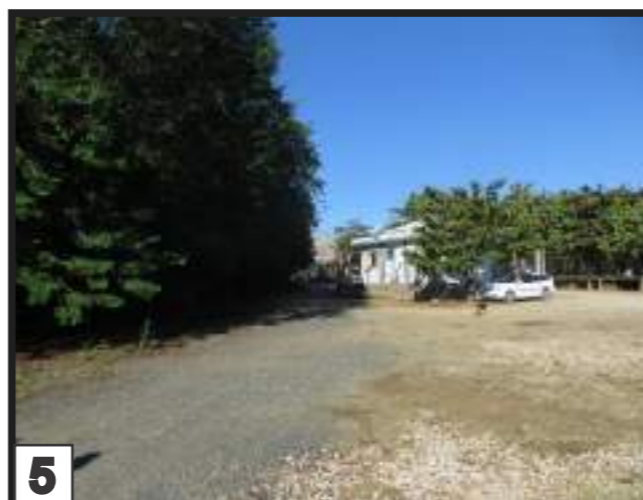
Descrição: Casas de médio padrão e escolas sujeitas a inundações recorrentes do Rio Camanducaia (figuras 1 a 5). Segundo informações da Defesa Civil e dos moradores, na inundação de 1999 a altura da lâmina d'água chegou a cerca de 2m de altura nas construções mais próximas ao rio. Após essa inundação, o rio foi retificado e dragado e há cerca de 3 anos foi feita uma contenção de terra, de cerca de 2,5 m de altura. Em 2010, a água chegou ao nível da margem, mas não inundou nenhuma construção.

- Implantação de sistema de drenagem das águas pluviais eficiente, contemplando os arruamentos, bem como crista e base de encostas;
- Limpeza periódica nas margens do Rio Camanducaia;

- Implantação de sistema de monitoramento e alerta para evacuação nos eventos de cheias do rio;
- Estudo hidrológico para apontar medidas estruturais, buscando eliminar pontos de estrangulamento e criar áreas maiores de escape, etc.;

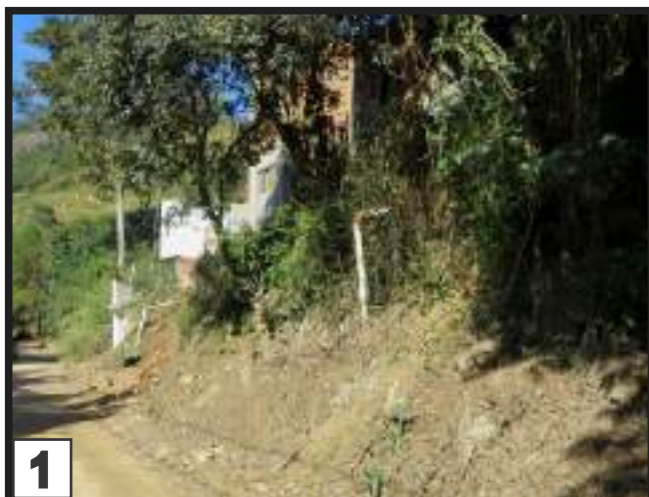
1

Sistema de drenagem para escoamento das águas pluviais é inexistente ou está completamente obstruído (como no arruamento na base da encosta (foto 1). Na crista da encosta o solo cedeu em um pequeno trecho causando afundamento do piso da rua (foto 2).

- Estudo para implantação completa de sistema de drenagem das águas pluviais, eficiente, contemplando os arruamentos, bem como crista e base da encosta;
- Fiscalização para cumprimento da legislação de ocupação e uso do solo
- Fiscalização de TODAS as obras a serem realizadas em áreas de encosta;
- Implantação de políticas de controle urbano para inibir futuras construções e ocupações em áreas de risco;
- Formação de líderes comunitários para apoiar a Defesa Civil Municipal;
- Palestras visando uma conscientização ambiental e em relação as áreas de risco do município.

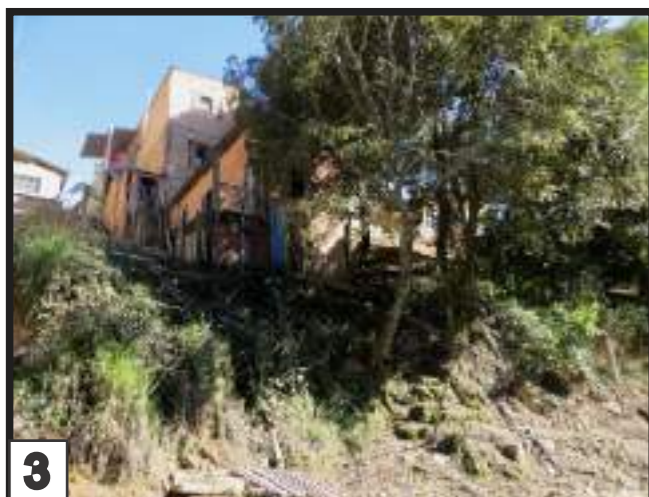
3

Foram observados sinais de rastejo como árvores tortas ou inclinadas (foto 3). Em parte da encosta também há vegetação concentradora de umidade (bananeiras). Algumas construções estão muito próximas a borda do talude (foto 4).

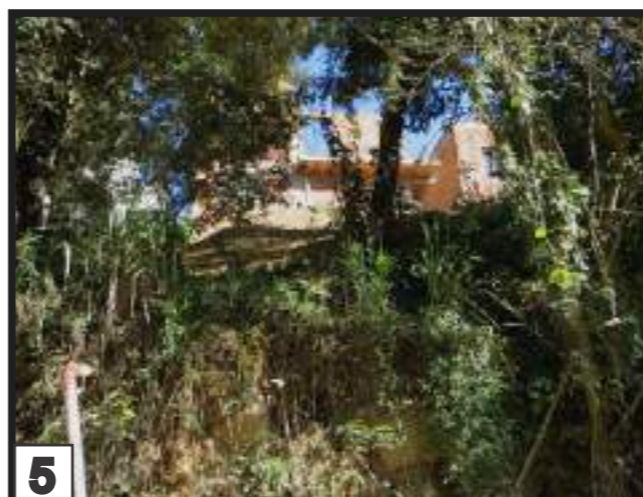
5

Observa-se blocos de rocha aparentes sobre a encosta (foto 5), onde casas de maior vulnerabilidade podem estar com as fundações comprometidas. A possibilidade dos blocos virem a se desprender.

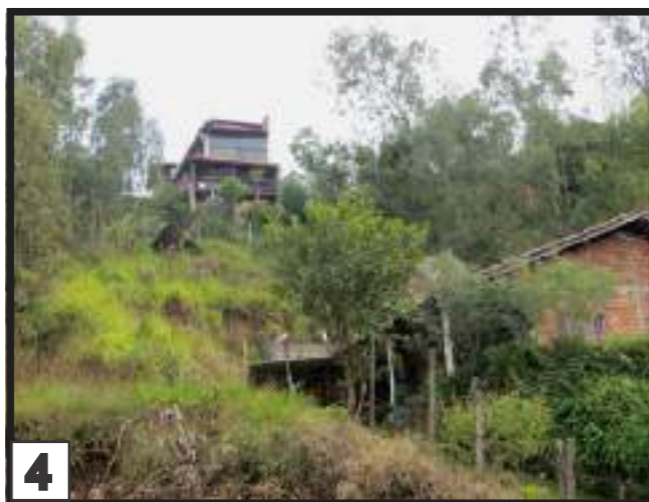
Descrição: Loteamento em regularização porém com muitas construções já realizadas. Falta finalização da implantação de infraestrutura como sistema de drenagem de águas pluviais, esgotos, adequação dos arruamentos, etc. Embora a lei permita a instalação de fossas em lotes com as características presentes neste loteamento, houve um parcelamento irregular dos mesmos (foto 1). A ocupação irregular e a instalação de fossas na encosta ocasiona encharcamento do solo e contaminação. Casas são construídas próximo a base de taludes subverticais (foto 2). A vegetação foi totalmente suprimida em muitos lotes o que ocasionou o início de processos erosivos (foto 3). Em parte das encostas também há vegetação concentradora de umidade (bananeiras). Houve evento de deslizamento, sem vítimas, atingindo seis moradias que posteriormente foram demolidas. Em uma das encostas também foi observada a ocorrência de blocos de rocha de grande dimensão que poderão rolar atingido uma residência (fotos 4 e 5).

- Implantação de sistema de drenagem das águas pluviais eficiente, contemplando os arruamentos, bem como crista e base das encostas
- Regularização do sistema de esgotos sanitários
- Implantação de políticas de fiscalização e controle urbano para inibir ocupações irregulares
- Monitoramento dos processos das áreas de risco
- Formação de líderes comunitários para apoiar a Defesa Civil Municipal;
- Palestras visando uma conscientização ambiental e em relação as áreas de risco do município.

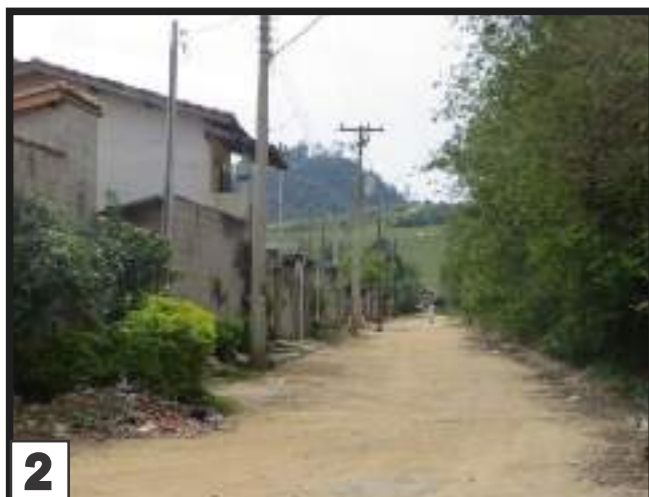
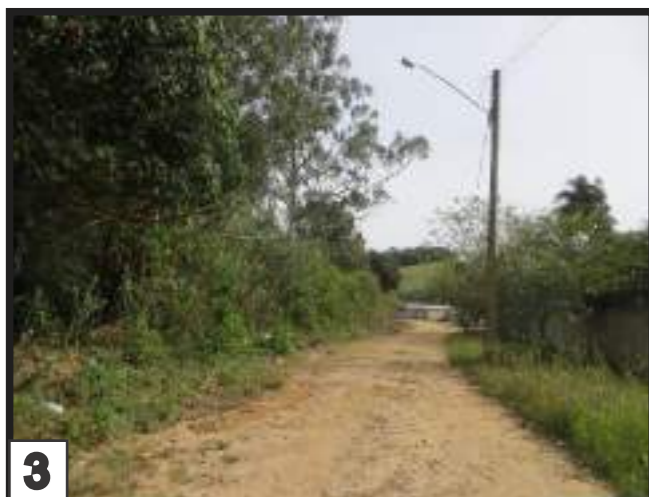
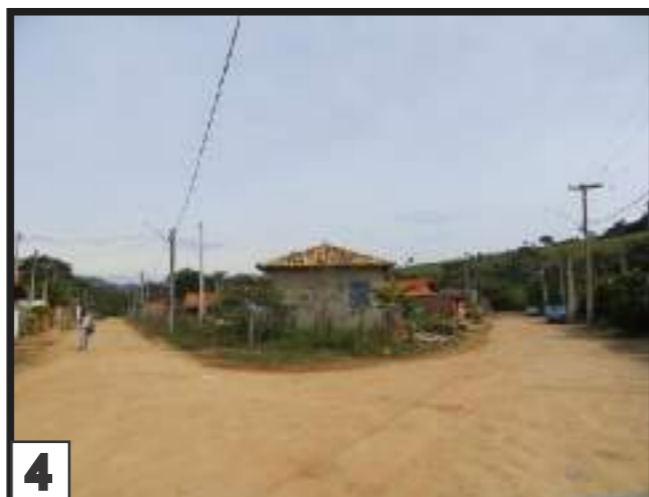
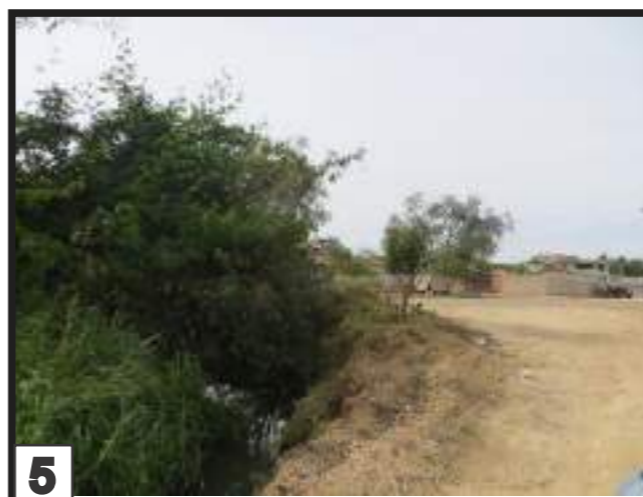
Descrição: Área de inundação do Rio Jaguari e do Córrego dos Onças (figuras 2 a 5). Loteamento em fase de regularização, sem rede de esgoto, com esgoto a céu aberto (figura 1) e sem rede de água (água de poços tubulares). Inundações recorrentes, geralmente com lâmina d'água de cerca de 50 cm. Em 2010, quando abriram as comportas da Represa Jacaraí - Jaguari, no município de Bragança Paulista, a lâmina d'água chegou a cerca de 1m de altura nas áreas mais próximas ao Rio e ao Córrego.

- Implantação de sistema de drenagem das águas pluviais eficiente, contemplando os arruamentos, bem como crista e base de encostas;
- Limpeza periódica nas margens do Rio Jaguari;

- Implantação de sistema de monitoramento e alerta para evacuação nos eventos de cheias do rio;
- Estudo hidrológico para apontar medidas estruturais, buscando eliminar pontos de estrangulamento e criar áreas maiores de escape, etc.
