Amparo - SP  
Março de 2019

SP\_AMPARO\_SR\_01\_CPRM  
Planalto da Serra - Rua Intendente Damásio Pedro Pimentel (antiga Rua 5)  
UTM - 23K, 321.545m E, 7.489.450m N (SIRGAS 2000)

# SETORIZAÇÃO DE ÁREAS EM ALTO E MUITO ALTO RISCO A MOVIMENTOS DE MASSA, ENCHENTES E INUNDAÇÕES

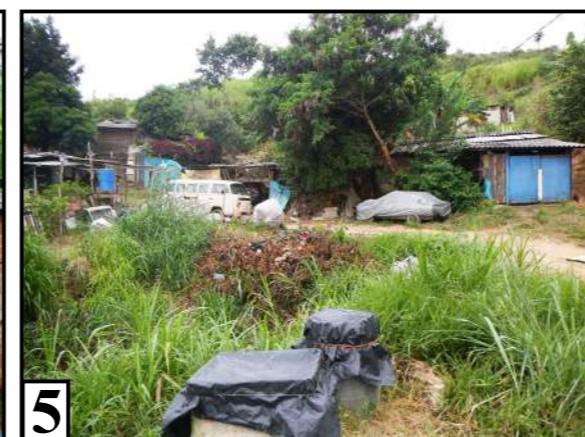
**Descrição:** Naturalmente a encosta tem grande declividade que dificultaria ou impossibilitaria a construção de imóveis nesta rua. No entorno da Rua 5 foram erguidas casas de baixo padrão construtivo (barracos de madeira ou outros materiais não resistentes) com cortes sub verticais na encosta com pouca ou nenhuma contenção e aterros lançados (Figura 1). Estas situações mostram alto risco para deslizamentos de solo e rochas. Porém, a pior situação está nas diversas residências que estão sobre a drenagem (Figuras 2, 3 e 4). Segundo foi visto no local e confirmado pela defesa civil e por moradores, em eventos de chuvas intensas estas drenagens adquirem grande volume e velocidade, atingindo as casas e as danificando. Entre 2015 e 2016 houve a destruição de duas destas construções. Não há rede de drenagem pluvial no bairro e a população segue jogando lixo e entulho nas linhas de drenagem naturais (Figura 5). A região é rica em blocos rochosos, o que futuramente pode representar um risco alto aos moradores (Figura 6).

**Grau de risco:** Alto

- Formar quadro de servidores concursados exclusivamente como agentes de Defesa Civil Municipal;
- Melhorar a drenagem das águas pluviais de forma a discipliná-la e evitar que infiltrem em taludes de setores de risco;
- Implantação de políticas de controle urbano para inibir futuras construções e ocupações no setor de risco;
- Formação de líderes comunitários para apoiar a Defesa Civil Municipal;
- Retirada do lixo e do entulho facilitando a drenagem;
- Palestras visando a conscientização ambiental e em relação aos setores de risco do município;
- Estudo geotécnico detalhado para verificar a possibilidade de estabilização de encostas e taludes no município.

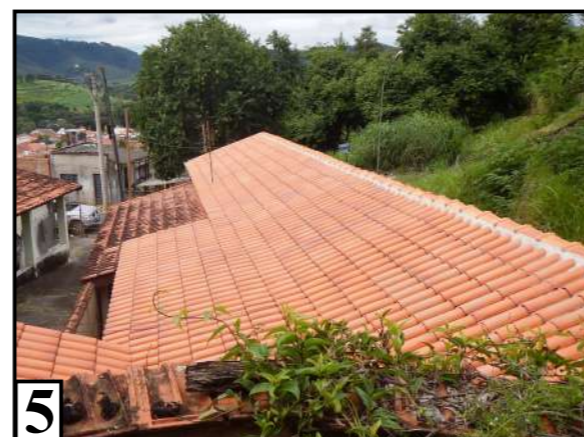
**Descrição:** Este setor é composto por três casas que estão na drenagem natural (**Figura 1**). Boa parte das águas pluviais a montante do bairro Jardim Brasil se concentra neste local até atingir o rio mais abaixo. É possível verificar que foi feita uma canalização da drenagem pois as casas estão literalmente em cima do canal da drenagem (**Figura 2**). Esta situação causou uma inundação de cerca de 1,5 metro de altura próximo ao ano de 2006 que entrou em ao menos uma casa e trouxe perdas materiais, segundo moradora (**Figura 3**). Em períodos de chuvas intensas ou contínuas a drenagem como está dimensionada hoje não consegue fazer com que a água escoe de forma segura e acaba por atingir as casas mais próximas a ela (**Figuras 4 e 5**). A Rua Rondônia que fica um pouco a montante das construções englobadas neste setor já teve ocorrência de deslizamentos em direção à elas. Após este episódio a Prefeitura Municipal fez reparos na via, porém esta ainda continua a dar sinais que sofre movimentação e pode atingir as residências abaixo (**Figura 6**).

**Grau de risco:** Alto

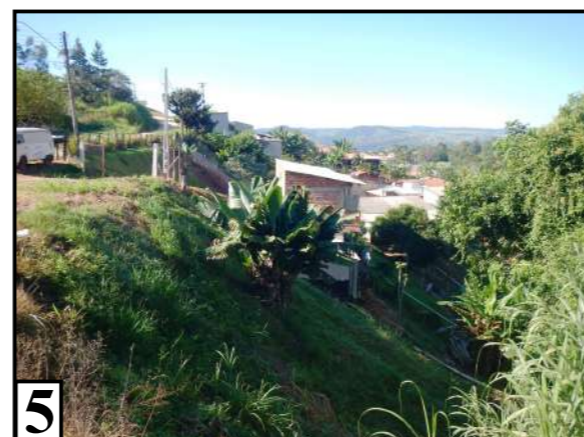
**Descrição:** Encosta na estrada para Aparecidinha que possui elevada declividade natural no sopé (**Figura 1**) e mais suave a montante (**Figura 2**). Porém, após a construção de residências com o uso de técnicas agressivas de cortes e aterros sem contenção a área se constituiu em um setor de risco alto a deslizamentos (**Figura 3**). As casas neste setor possuem médio a bom padrão construtivo, porém muitas com elevados cortes verticais e sem nenhum cuidado com a drenagem das águas pluviais e com o lançamento de águas servidas e até esgoto nos taludes (**Figura 4**). Além disso, o descarte de lixo em lugares inadequados também contribui para o aumento do risco a deslizamentos no setor. (**Figura 5**). Neste local ainda não há histórico de deslizamentos, segundo a Defesa Civil Municipal. Porém existem indícios de que o solo está se movimentando lentamente como mostra a inclinação de árvores (**Figura 6**).

**Grau de risco:** Alto

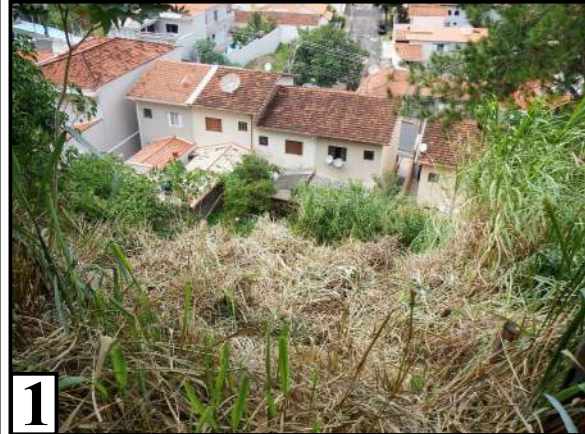
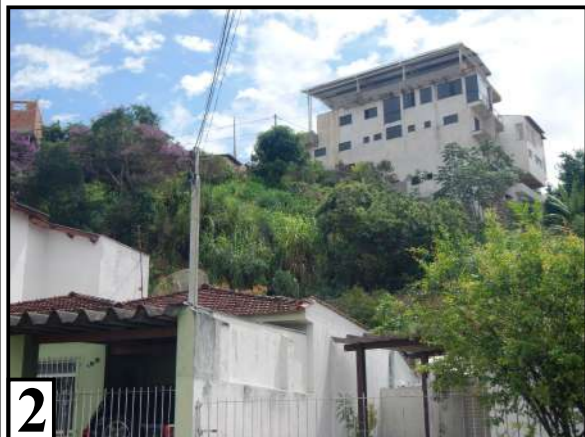
**Descrição:** Este setor é composto por encostas de alta declividade com residências de bom padrão construtivo (**Figuras 1 e 2**). Por conta desta dificuldade natural do terreno foram usadas técnicas construtivas no intuito de sobrepor-las (**Figuras 3 e 4** como exemplos). Mas isto não impediu que se gerassem deslizamentos recorrentes no local. Foi possível verificar a existência de algumas cicatrizes de eventos recentes (**Figuras 4, 5 e 6**). Segundo a Defesa Civil Municipal, estes não causaram danos consideráveis nas moradias. Um fator que facilita a instabilização é o uso intensivo de cortes e aterros agressivos no terreno, criando taludes subverticais durante a instalação das casas (**Figura 6**). Há ainda terrenos livres para possível construção futura de casas e outras em atualmente sendo realizadas. Segundo a Defesa Civil, há histórico de deslizamento na drenagem natural da Rua 3 que atingiu a via impedindo o trânsito. Há blocos rochosos expostos nos taludes que podem atingir as casas a jusante (**Figura 4**).

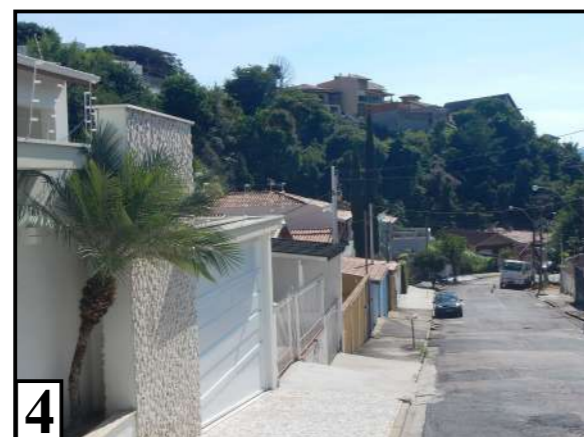
4

**Descrição:** Esta é mais uma encosta de elevada declividade no Jardim Itália. Embora as casas tenham bom padrão de construção, foram feitos taludes de corte ou de aterro muito altos que podem atingir as residências em caso de deslizamento uma vez que as contenções não parecem adequadas ou inexistem (Figuras 1, 2 e 3). O final da Rua Roma parece ser destino de parte das águas pluviais da Rua Vaticano, por falta de eficiência do sistema de drenagem urbana local (Figura 1). Isto faz com que este talude fique com muita água e com maior possibilidade de que um deslizamento ocorra. Não há histórico de deslizamentos no setor, mas as condições geomorfológicas e de construção das casas fazem com que esta área tenha alto risco a deslizamentos (Figuras 4, 5 e 6).

- Formar quadro de servidores concursados exclusivamente como agentes de Defesa Civil Municipal;
- Melhorar a drenagem das águas pluviais de forma a discipliná-la e evitar que infiltrem em taludes de setores de risco;
- Implantação de políticas de controle urbano para inibir atuais e futuras construções e ocupações no setor de risco;
- Formação de líderes comunitários para apoiar a Defesa Civil Municipal;
- Palestras visando a conscientização ambiental e em relação aos setores de risco do município;
- Estudo geotécnico detalhado para verificar a possibilidade de estabilização de encostas e taludes no município.
