Amparo- São Paulo  
Junho 2013

SP\_AMP\_SR\_01\_CPRM  
Loteamento Planalto da Serra  
UTM 23 K 321915 E 7489382 S (WGS 84)

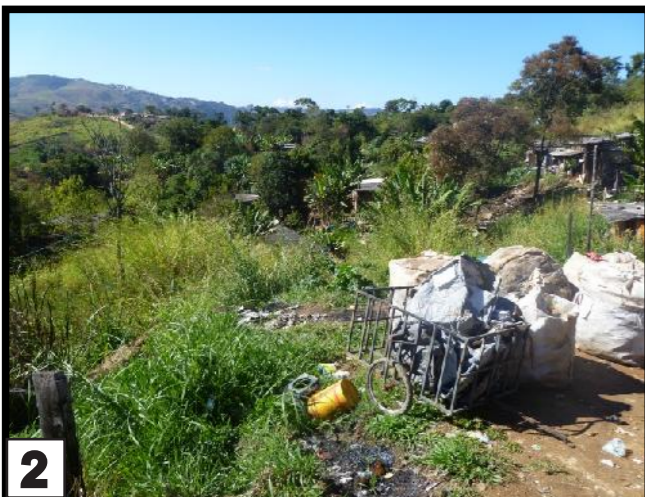
**Descrição:** Construções bastante precárias (figuras 1, 3, 4 e 5) em madeira e alvenaria, algumas com plásticos no lugar dos telhados e pedras segurando o telhado (figura 3), em área sujeita a enxurradas, deslizamentos e rolamento de blocos (figura 5). Esgoto a céu aberto, muito lixo jogado na encosta (figura 2), ausência de redes de esgoto e de água. Em 28/03/2013, uma enxurrada danificou 6 casas. As famílias foram removidas para abrigos, mas depois retornaram para suas casas. Algumas famílias já foram removidas do local, sendo levadas para aluguel social, e suas casas, que estavam no caminho preferencial da drenagem natural, foram demolidas. O solo é bastante argiloso e possui alto teor de micas.

- Remoção das famílias que vivem nas casas mais precárias e/ou na área preferencial das drenagens naturais e áreas de atingimento por blocos;
- Implantação de sistema de drenagem das águas pluviais eficiente, contemplando os arruamentos, bem como crista e base de encostas;
- Vistorias realizadas por engenheiro para estudo da possibilidade de realização de obras de contenção na encosta;
- Conscientização da população sobre os riscos de construções em áreas de encosta e de construções com cortes e aterros sem conhecimento técnico;
- Implantação de políticas de controle urbano para inibir futuras construções e ocupações em áreas de risco;
- Formação de líderes comunitários para apoiar a Defesa Civil Municipal;
- Palestras visando uma conscientização ambiental e em relação as áreas de risco do município;
- Coleta de lixo adequada (reciclagem/cooperativas) educação sanitária e ambiental.

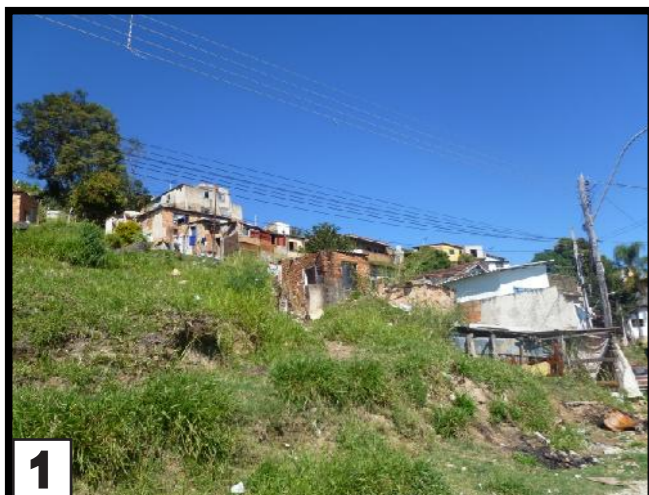
1

**Descrição:** Casas de baixo padrão (figura 1) ocupando encosta bastante inclinada (figura 4). Na base da encosta as casas são de médio padrão. Segundo informações, o bairro surgiu há cerca de 40 anos. Há escadas de acesso sem drenagem (figura 2), muitos cortes a 90° (figura 3) e aterros e muito lixo jogado na encosta (figura 5). Segundo Defesa Civil, nunca houve informação de ocorrências neste local. Não foi possível subir até a parte mais alta da encosta, porque os moradores não permitiram o acesso.

- Implantação de sistema de drenagem das águas pluviais eficiente, contemplando os arruamentos, bem como crista e base da encosta;
- Vistorias realizadas por Engenheiro habilitado para verificação de necessidade / possibilidade de realização de obras de contenção na encosta;
- Conscientização da população sobre os riscos de construções do tipo corte-aterro feitas de forma incorreta e sem conhecimentos técnicos;
- Fiscalização de TODAS as obras a serem realizadas em áreas de encosta;
- Implantação de políticas de controle urbano para inibir futuras construções e ocupações em áreas de risco e escavações em crista/base de encostas (tipo corte/aterro);
- Formação de líderes comunitários para apoiar a Defesa Civil Municipal;
- Palestras visando uma conscientização ambiental e em relação as áreas de risco do município;

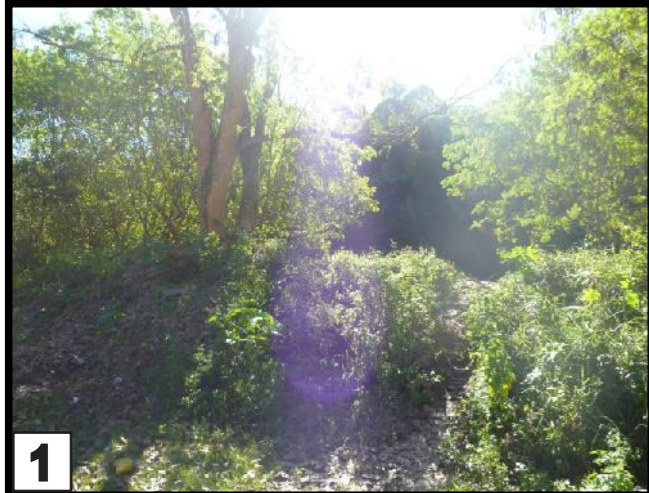
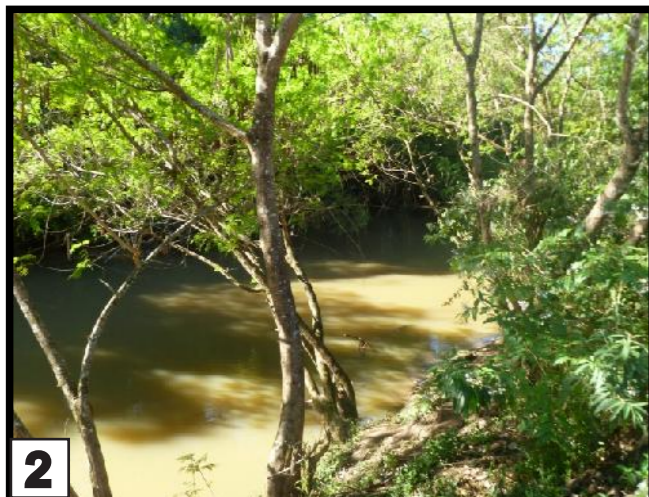
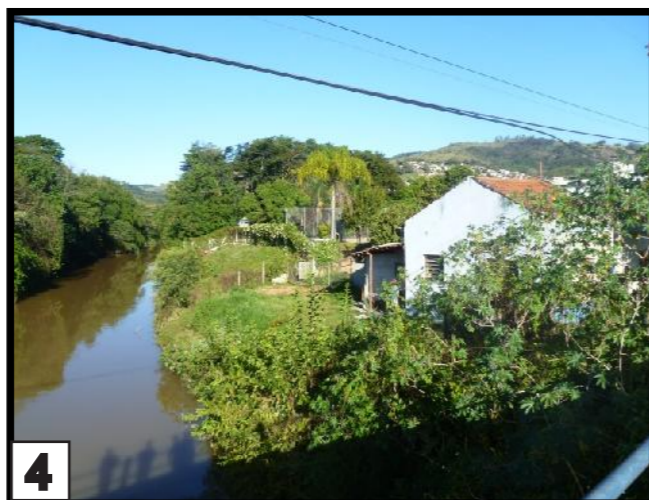
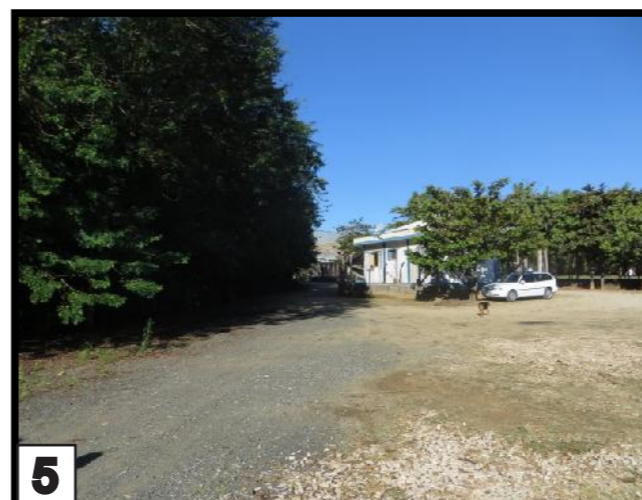
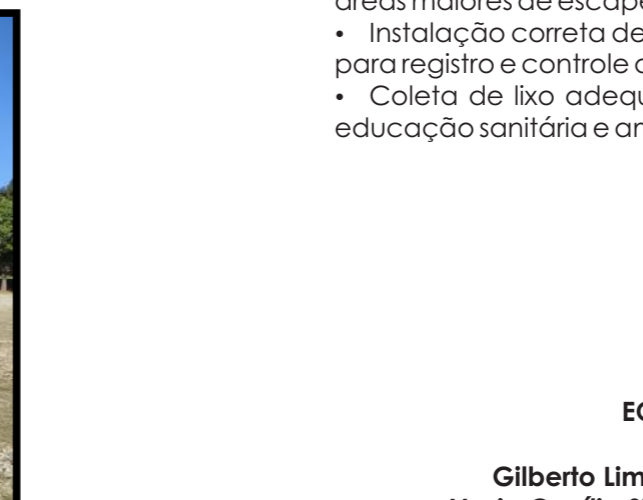
**Descrição:** Casas de médio padrão e escolas sujeitas a inundações recorrentes do Rio Camanducaia (figuras 1 a 5). Segundo informações da Defesa Civil e dos moradores, na inundação de 1999 a altura da lâmina d'água chegou a cerca de 2m de altura nas construções mais próximas ao rio. Após essa inundação, o rio foi retificado e dragado e há cerca de 3 anos foi feita uma contenção de terra, de cerca de 2,5 m de altura. Em 2010, a água chegou ao nível da margem, mas não inundou nenhuma construção.

- Implantação de sistema de monitoramento e alerta para evacuação nos eventos de cheias do rio;
- Estudo hidrológico para apontar medidas estruturais, buscando eliminar pontos de estrangulamento e criar áreas maiores de escape, etc.;

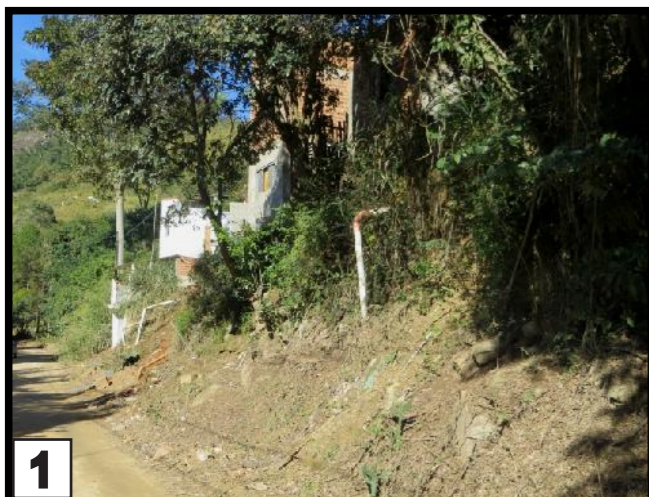
1

Sistema de drenagem para escoamento das águas pluviais é inexistente ou está completamente obstruído (como no arruamento na base da encosta (foto 1). Na crista da encosta o solo cedeu em um pequeno trecho causando afundamento do piso da rua (foto 2).

- Estudo para Implantação completa de sistema de drenagem das águas pluviais, eficiente, contemplando os arruamentos, bem como crista e base da encosta;
- Fiscalização para cumprimento da legislação de ocupação e uso do solo
- Fiscalização de TODAS as obras a serem realizadas em áreas de encosta;
- Implantação de políticas de controle urbano para inibir futuras construções e ocupações em áreas de risco;
- Formação de líderes comunitários para apoiar a Defesa Civil Municipal;
- Palestras visando uma conscientização ambiental e em relação as áreas de risco do município.

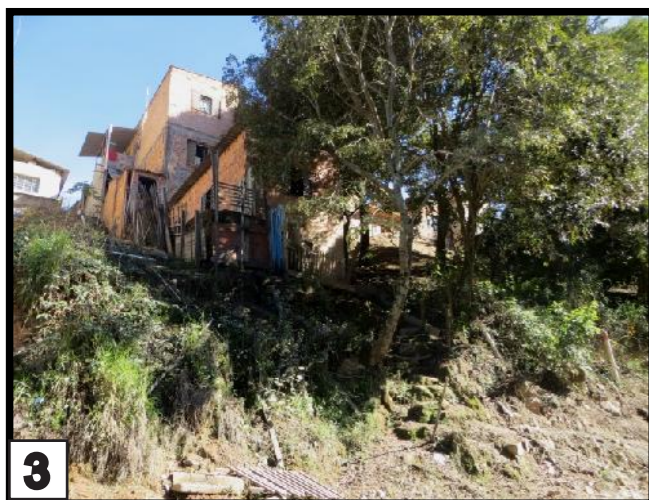
3

Foram observados sinais de rastejo como árvores tortas ou inclinadas (foto 3). Em parte da encosta também há vegetação concentradora de umidade (bananeiras). Algumas construções estão muito próximas a borda do talude (foto 4).

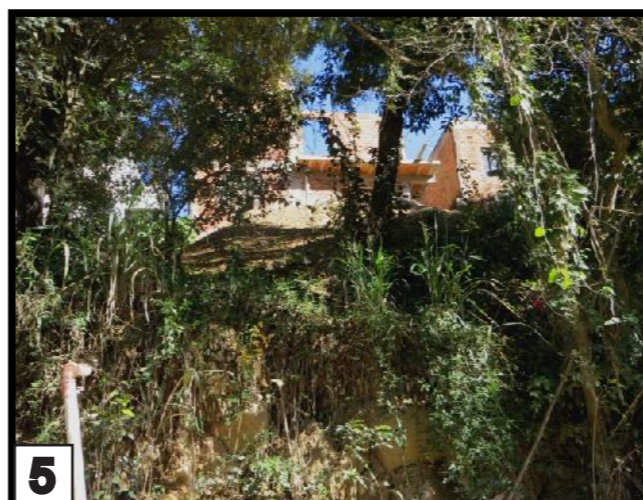
5

Observa-se blocos de rocha aparentes sobre a encosta (foto 5), onde casas de maior vulnerabilidade podem estar com as fundações comprometidas. A possibilidade dos blocos virem a se desprender.

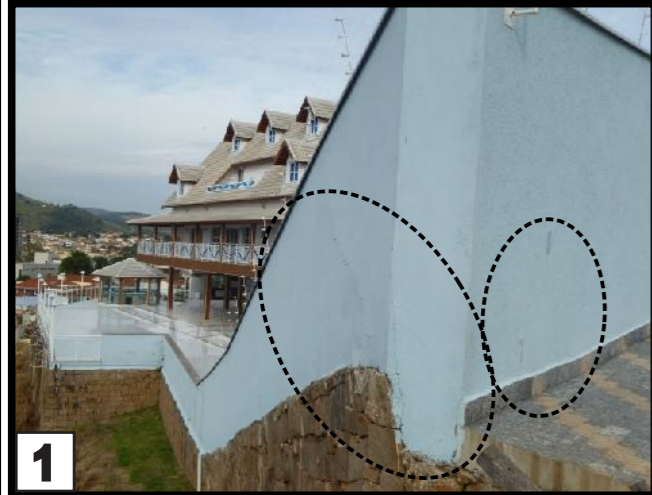
1

**Descrição:** Bairro com casas de alto padrão ocupando encosta de baixa inclinação. Há uma casa, que segundo informações teve sua construção concluída há cerca de 10 anos, construída na beira da encosta. O muro apresenta diversas trincas (figura 1). O calçamento da rua está cedendo (figura 2). Muitas casas construídas na beira da encosta e casas com cortes a 90° na parte mais baixa (figuras 3 e 5). Algumas casas têm canos passando pela encosta, provavelmente ligando à rede de esgoto na parte mais baixa, mas que podem estar causando infiltrações de água na encosta, aumentando o risco de deslizamentos (figura 4). Em 1999, uma enxurrada causou prejuízos a algumas famílias, pois causou um deslizamento que atingiu algumas casas. Após este acidente, a Prefeitura construiu duas caixas de contenção, canalizando a água que entra numa galeria na base da encosta. O solo argiloso está exposto em alguns locais.

- Implantação de sistema de drenagem das águas pluviais eficiente, contemplando os arruamentos, bem como crista e base de encostas;
- Vistorias realizadas por engenheiro para estudo da possibilidade de realização de obras de contenção na encosta;
- Conscientização da população sobre os riscos de construções em áreas de encosta e de construções com cortes e aterros sem conhecimento técnico;
- Implantação de políticas de controle urbano para inibir futuras construções e ocupações em áreas de risco;
- Formação de líderes comunitários para apoiar a Defesa Civil Municipal;
- Palestras visando uma conscientização ambiental e em relação as áreas de risco do município;
- Coleta de lixo adequada (reciclagem/cooperativas) educação sanitária e ambiental.

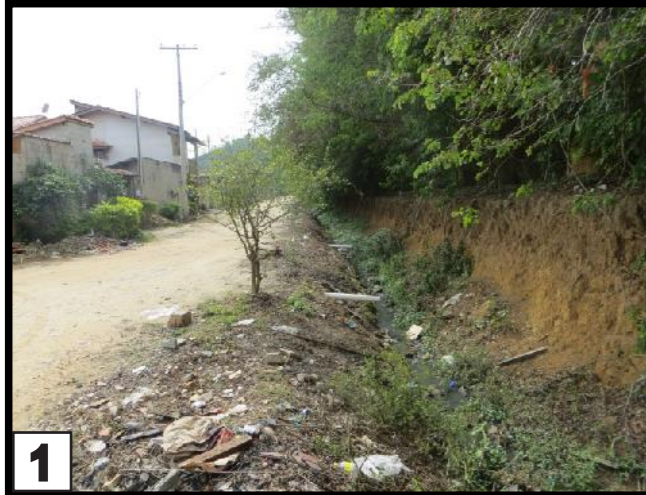
1

**Descrição:** Área de inundação do Rio Jaguari e do Córrego dos Onças (figuras 2 a 5). Loteamento em fase de regularização, sem rede de esgoto, com esgoto a céu aberto (figura 1) e sem rede de água (água de poços tubulares). Inundações recorrentes, geralmente com lâmina d'água de cerca de 50 cm. Em 2010, quando abriram as comportas da Represa Jacaraí - Jaguari, no município de Bragança Paulista, a lâmina d'água chegou a cerca de 1m de altura nas áreas mais próximas ao Rio e ao Córrego.
