## TERMO DE VERIFICAÇÃO

Por ocasião da inspeção *in loco* (13/09/2023) procedida pelo servidor do Tribunal de Contas do Estado de São Paulo, *infra*-assinado, na **PREFEITURA MUNICIPAL DE AMPARO**, referente a visita à Unidade de Saúde – USF Bairro Três Pontes, foi verificado o seguinte:

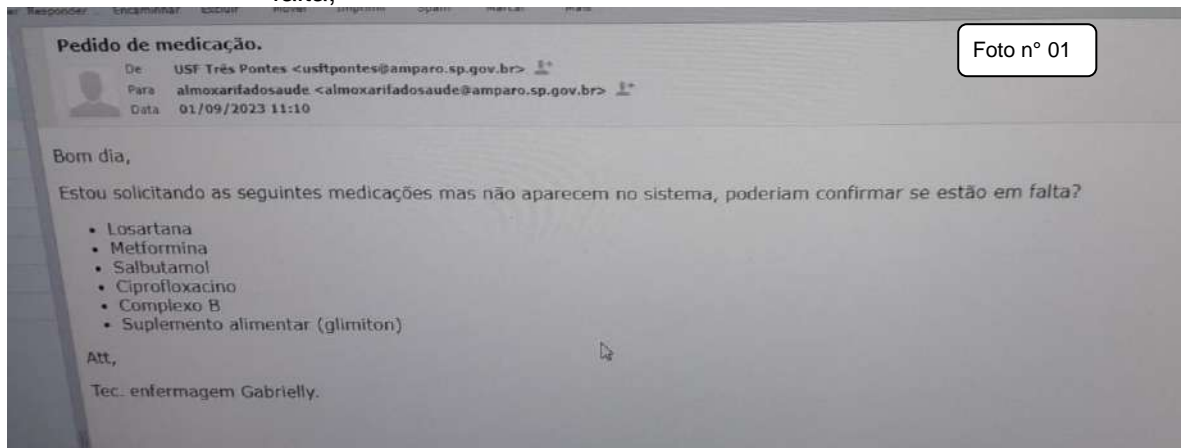
- a) Na data de visita, em verificação aos apontamentos da fiscalização referentes à Fiscalização Ordenada n° 01, ocorrida em 30/03/2023, permaneceram inalteradas as seguintes condições, bem como, verificadas novas ocorrências:
- I. Havia falta de medicamentos além daqueles informados na relação disponível à população. Abaixo print da tela com o e-mail encaminhado pela Unidade de Saúde, solicitando alguns dos medicamentos que não constam da relação de medicamentos em falta;

Desta forma, verificamos que na data da fiscalização a relação de medicamentos em falta estava desatualizada, recomendando-se que sejam envidados esforços para que tal situação seja solucionada.

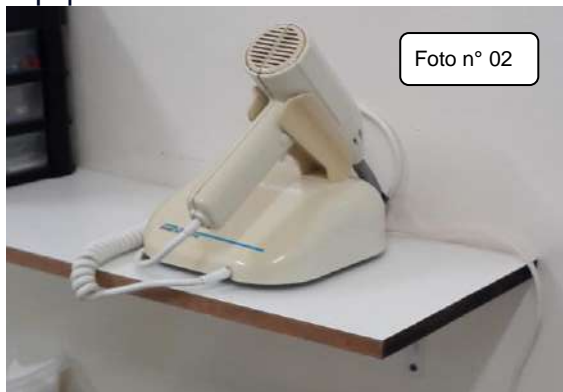
- II. A unidade não dispõe de banheiro adaptado para pessoas portadoras de deficiência (PCD), em detrimento ao disposto na LF n° 10098/2000;
- III. A unidade não efetua registro de controle e testagem diário do carrinho de emergência;
- IV. Na data da visita, verificou-se uma nova situação: foi informado pelo Dentista que o equipamento denominado Fotopolimerizador (O aparelho emite uma luz azulada cuja função é reagir quimicamente, através desta luz, com a resina utilizada nos dentes, endurecendo o material para gerar fixação), é muito antigo e já houve diversas

solicitações de compra de um aparelho mais moderno, porém não houve atendimento ao solicitado. Abaixo foto do equipamento existente.

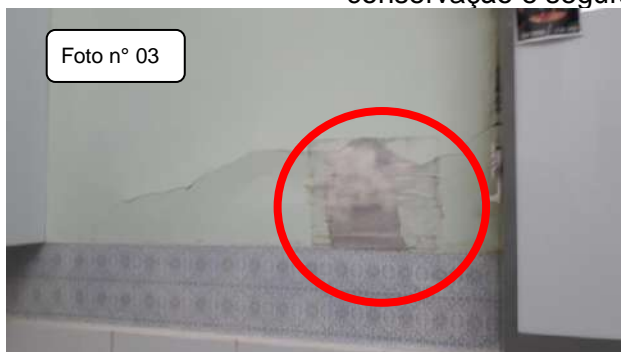
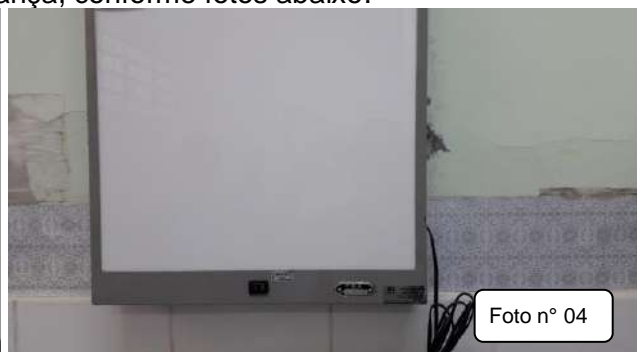
Fotos n° 03 e 04 – Paredes da sala de atendimento odontológico com sinais de infiltração e rachaduras. No destaque, verifica-se a ausência de manutenção adequada, visto que foi improvisado o conserto da parede com materiais não usuais (fitas/algodão).

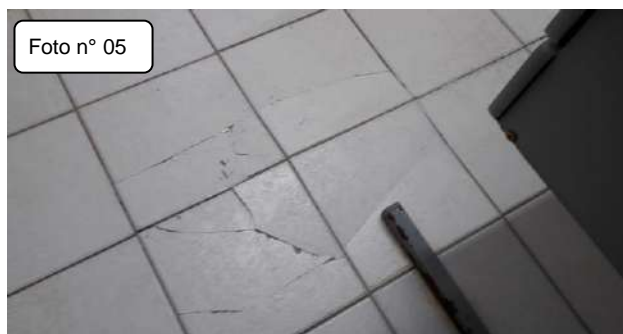
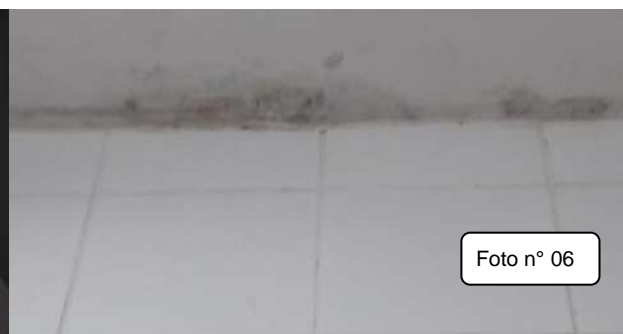
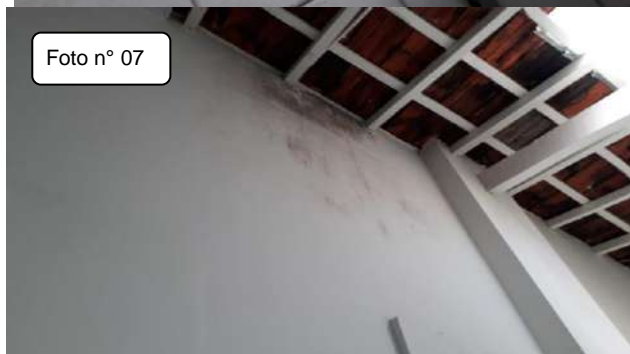
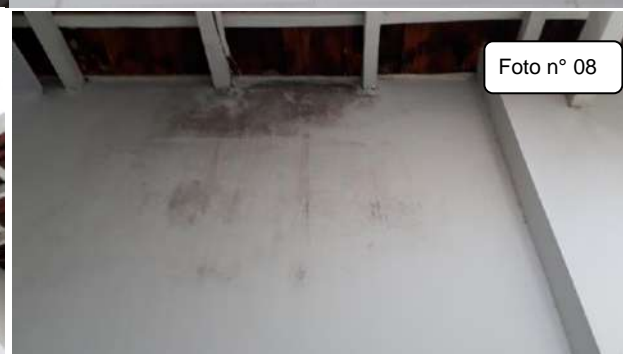
Fotos n° 05 a 08 e 12 – Paredes com sinais de infiltração, pisos com rachaduras, telhado com vazamento.

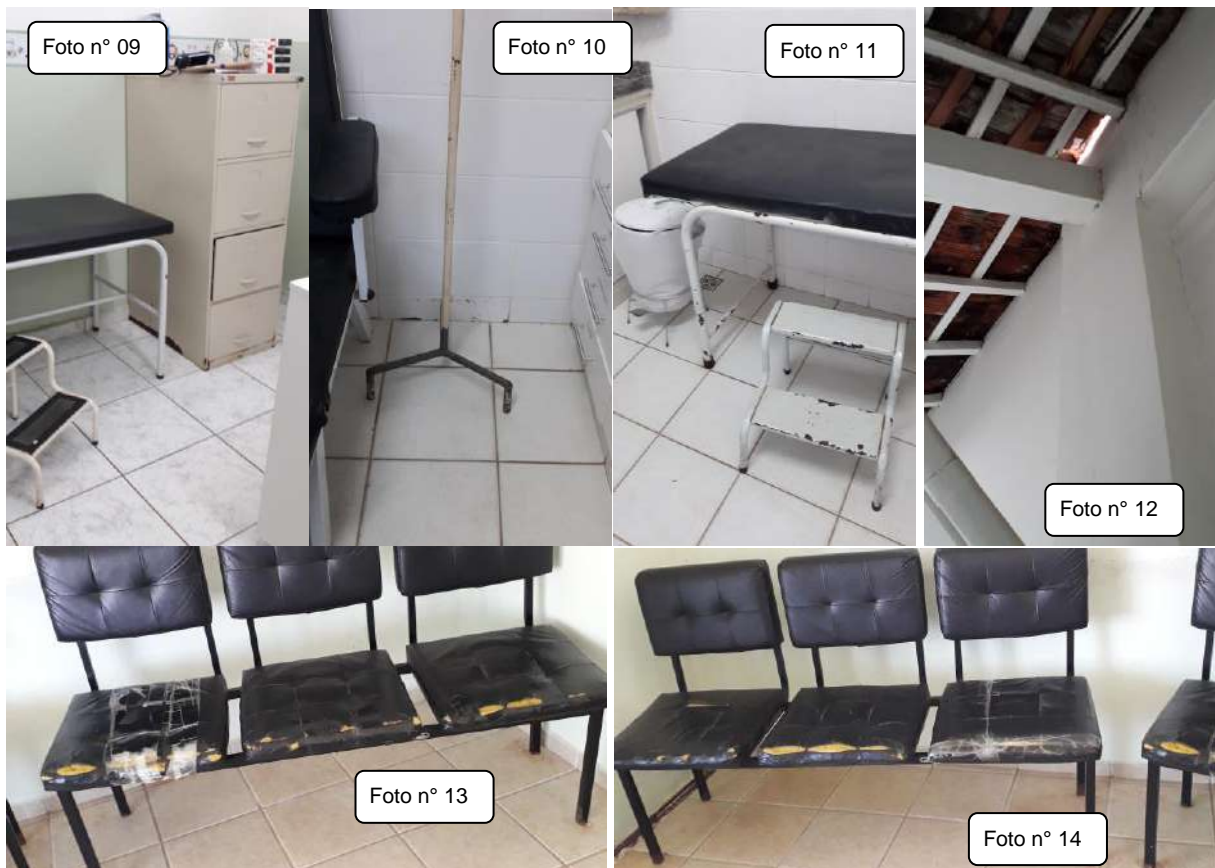
Fotos nº 09 a 114 – Mobiliário com sinais de ferrugem, bem como cadeira (longarinas) da recepção em péssimo estado (rasgadas), algumas “consertadas” com fita adesiva.

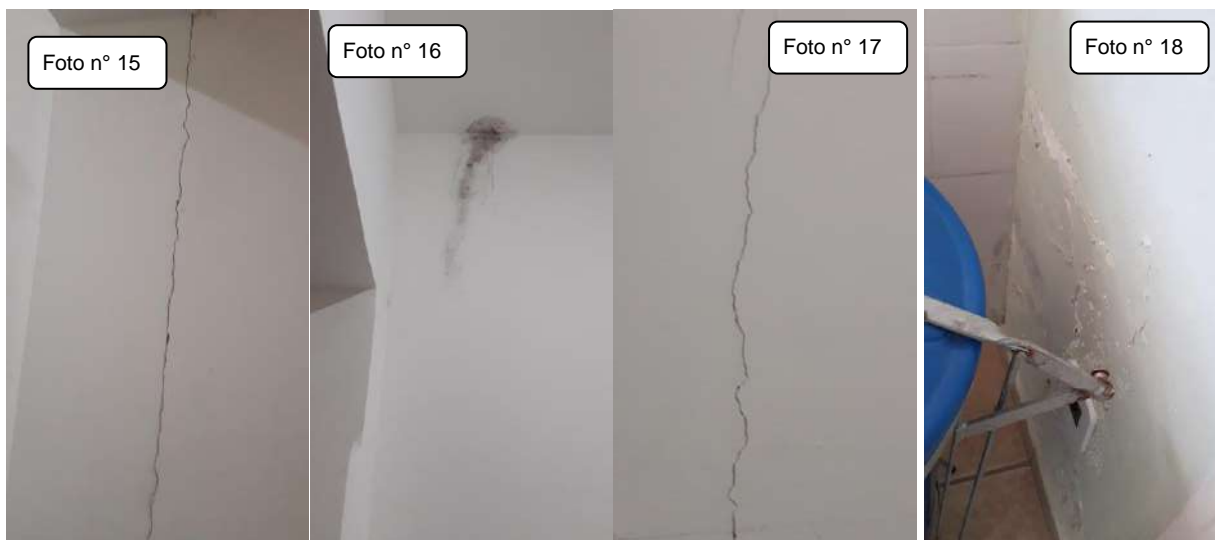
Fotos nº 15 a 18 – Paredes de algumas salas e corredores com rachaduras e sinais de umidade e infiltração – necessidade de manutenções.

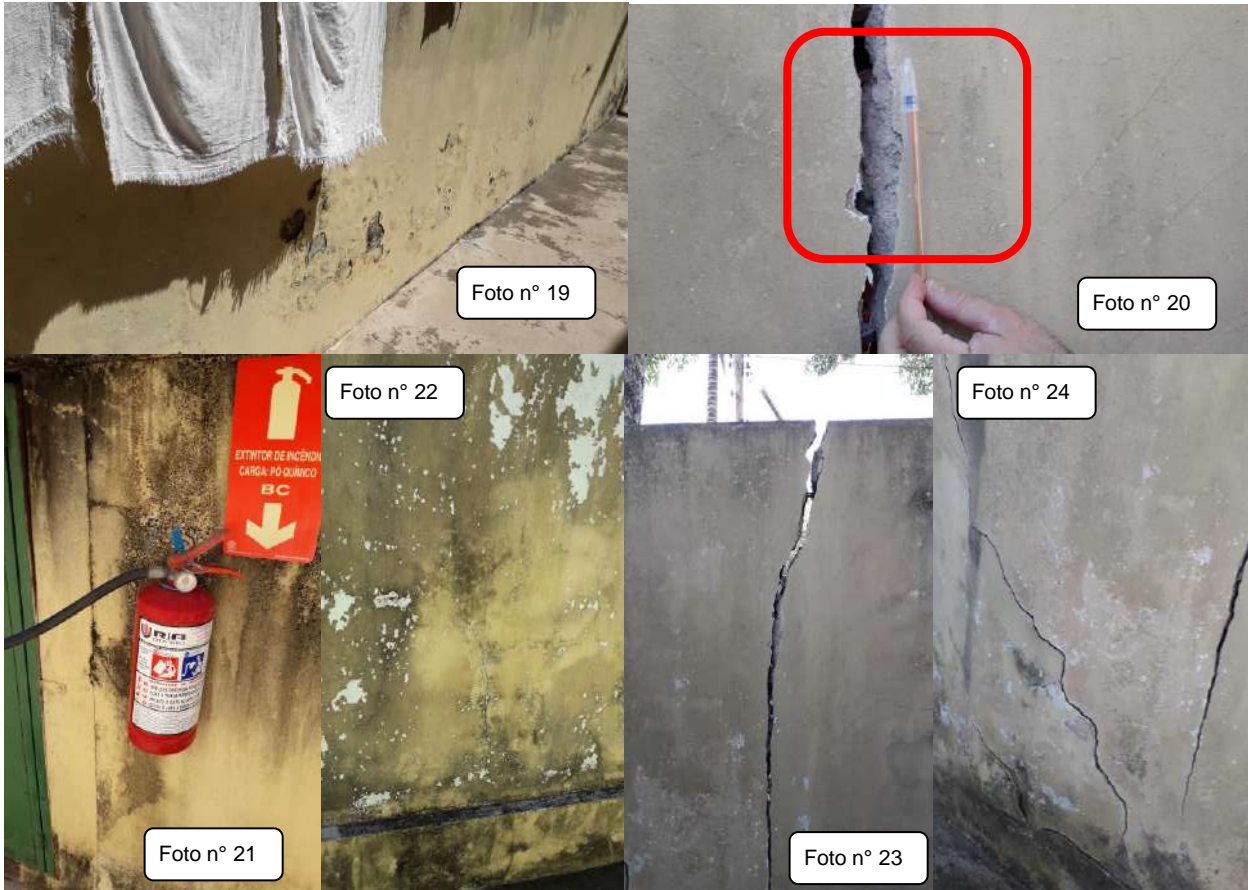
- b) Verificamos ainda que o muro da unidade de saúde estava em péssimo estado de conservação, necessitando de vistoria e manutenção, haja vista várias rachaduras e sinais de infiltrações, conforme fotos a seguir:

Fotos nº 19 a 23 – Muro da Unidade de Saúde com diversas rachaduras e sinais de umidade e infiltração – necessidade de manutenções urgentes. No destaque (fotos nº 20 e 23) a rachadura existente no muro permite que se veja o lado de fora da unidade, o que deve servir de alerta para a Municipalidade, a fim de verificar se tais condições não comprometeram a segurança do local.

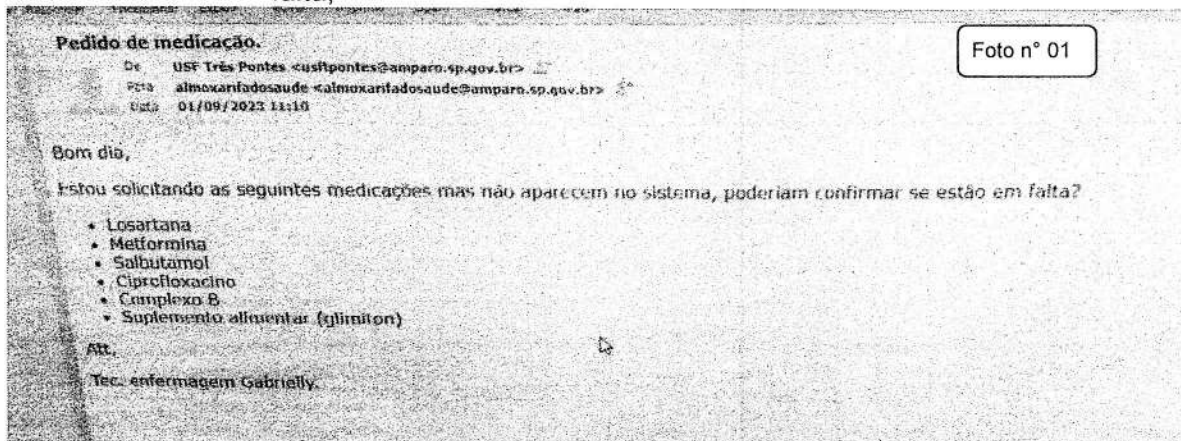
- a) Na data de visita, em verificação aos apontamentos da fiscalização referentes à Fiscalização Ordenada nº 01, ocorrida em 30/03/2023, permaneceram inalteradas as seguintes condições, bem como, verificadas novas ocorrências:
- I. Havia falta de medicamentos além daqueles informados na relação disponível à população. Abaixo print da tela com o e-mail encaminhado pela Unidade de Saúde, solicitando alguns dos medicamentos que não constam da relação de medicamentos em falta;

Desta forma, verificamos que na data da fiscalização a relação de medicamentos em falta estava desatualizada, recomendando-se que sejam envidados esforços para que tal situação seja solucionada.

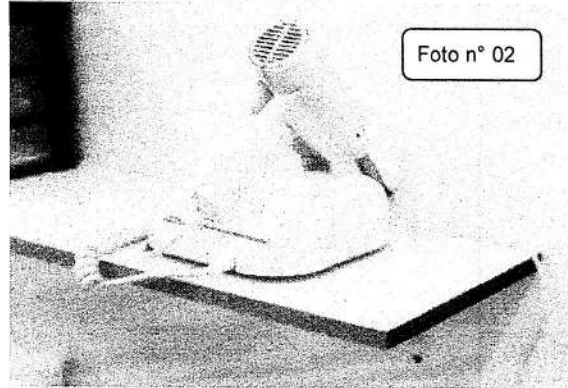
- II. A unidade não dispõe de banheiro adaptado para pessoas portadoras de deficiência (PCD), em detrimento ao disposto na LF nº 10098/2000;
- III. A unidade não efetua registro de controle e testagem diário do carrinho de emergência;
- IV. Na data da visita, verificou-se uma nova situação: foi informado pelo Dentista que o equipamento denominado Fotopolimerizador (O aparelho emite uma luz azulada cuja função é reagir quimicamente, através desta luz, com a resina utilizada nos dentes, endurecendo o material para gerar fixação), é muito antigo e já houve diversas

solicitações de compra de um aparelho mais moderno, porém não houve atendimento ao solicitado. Abaixo foto do equipamento existente.

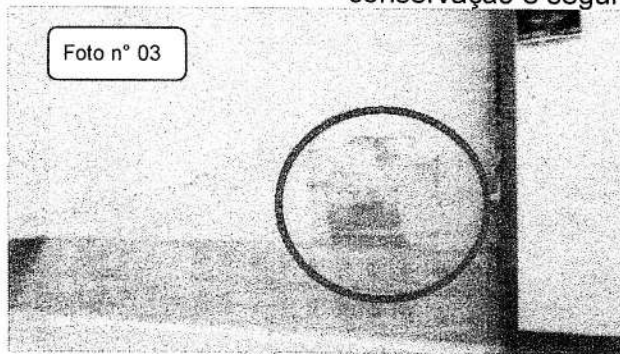
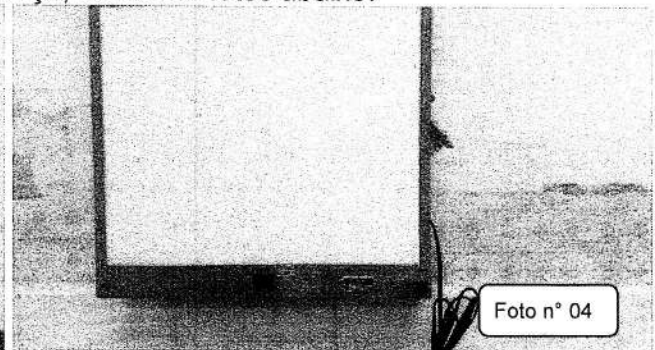
Fotos n° 03 e 04 – Paredes da sala de atendimento odontológico com sinais de infiltração e rachaduras. No destaque, verifica-se a ausência de manutenção adequada, visto que foi improvisado o conserto da parede com materiais não usuais (fitas/algodão).

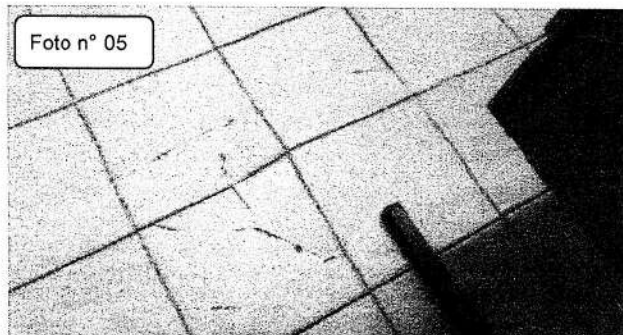
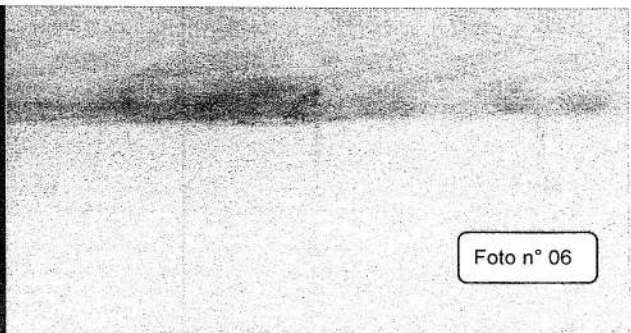
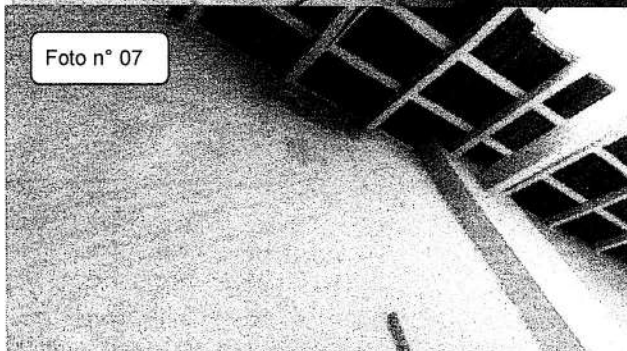
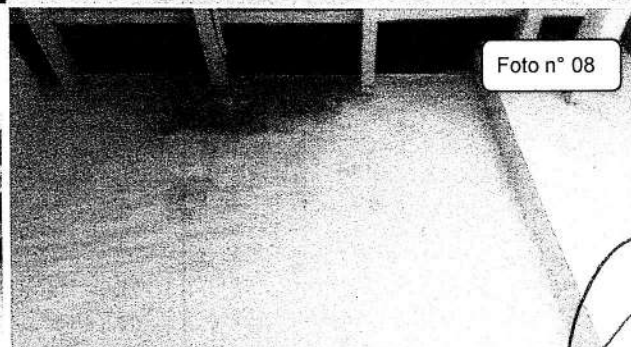
Fotos n° 05 a 08 e 12 – Paredes com sinais de infiltração, pisos com rachaduras, telhado com vazamento.

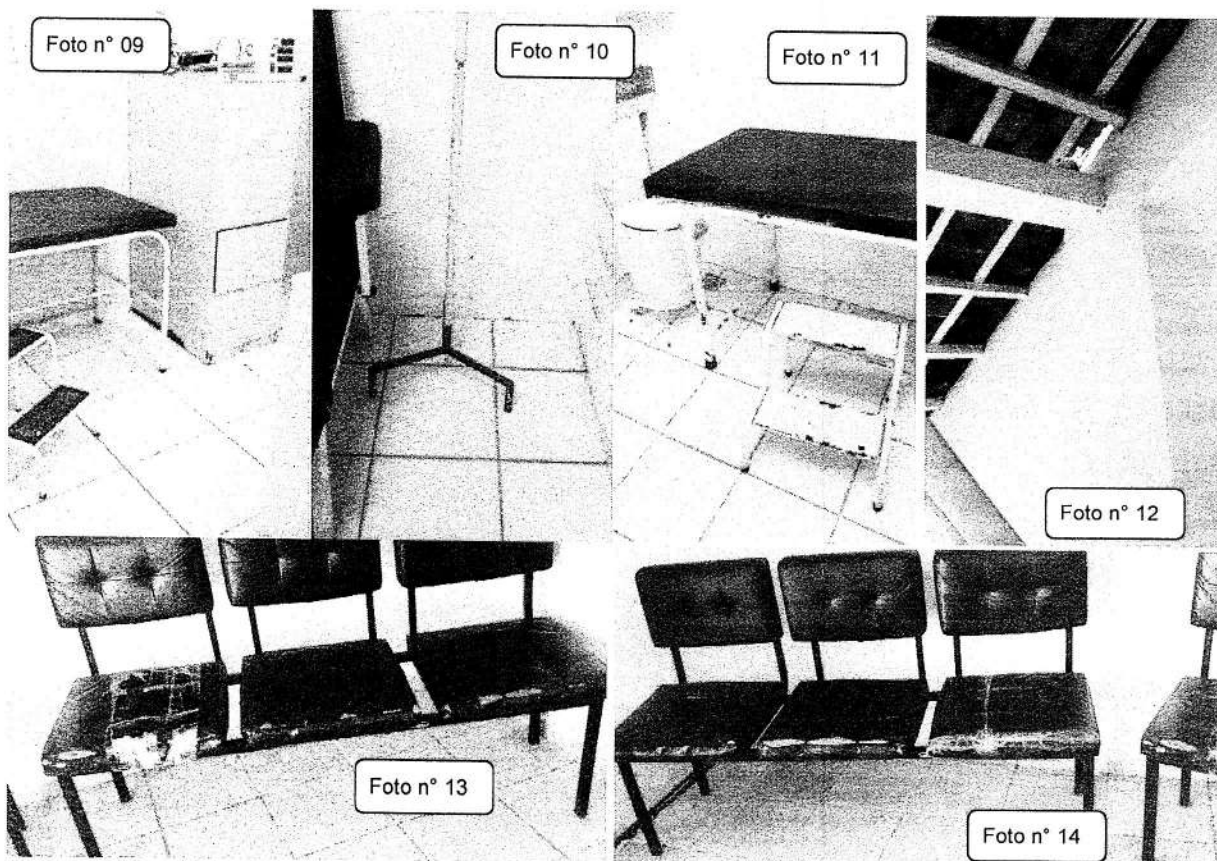
Fotos nº 09 a 114 – Mobiliário com sinais de ferrugem, bem como cadeira (longarinas) da recepção em péssimo estado (rasgadas), algumas “consertadas” com fita adesiva.

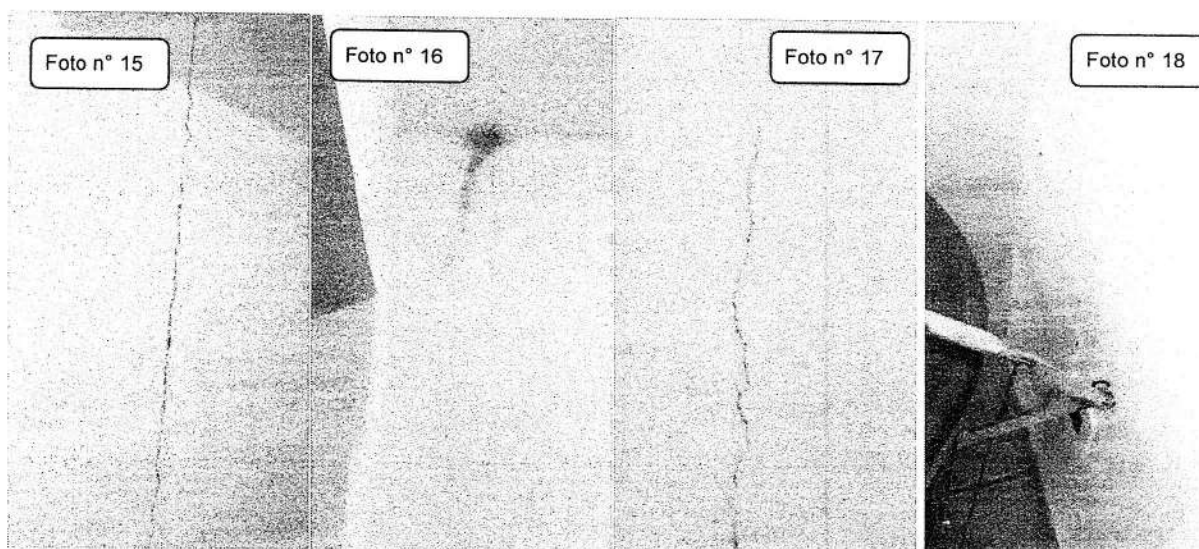
Fotos nº 15 a 18 – Paredes de algumas salas e corredores com rachaduras e sinais de umidade e infiltração – necessidade de manutenções.

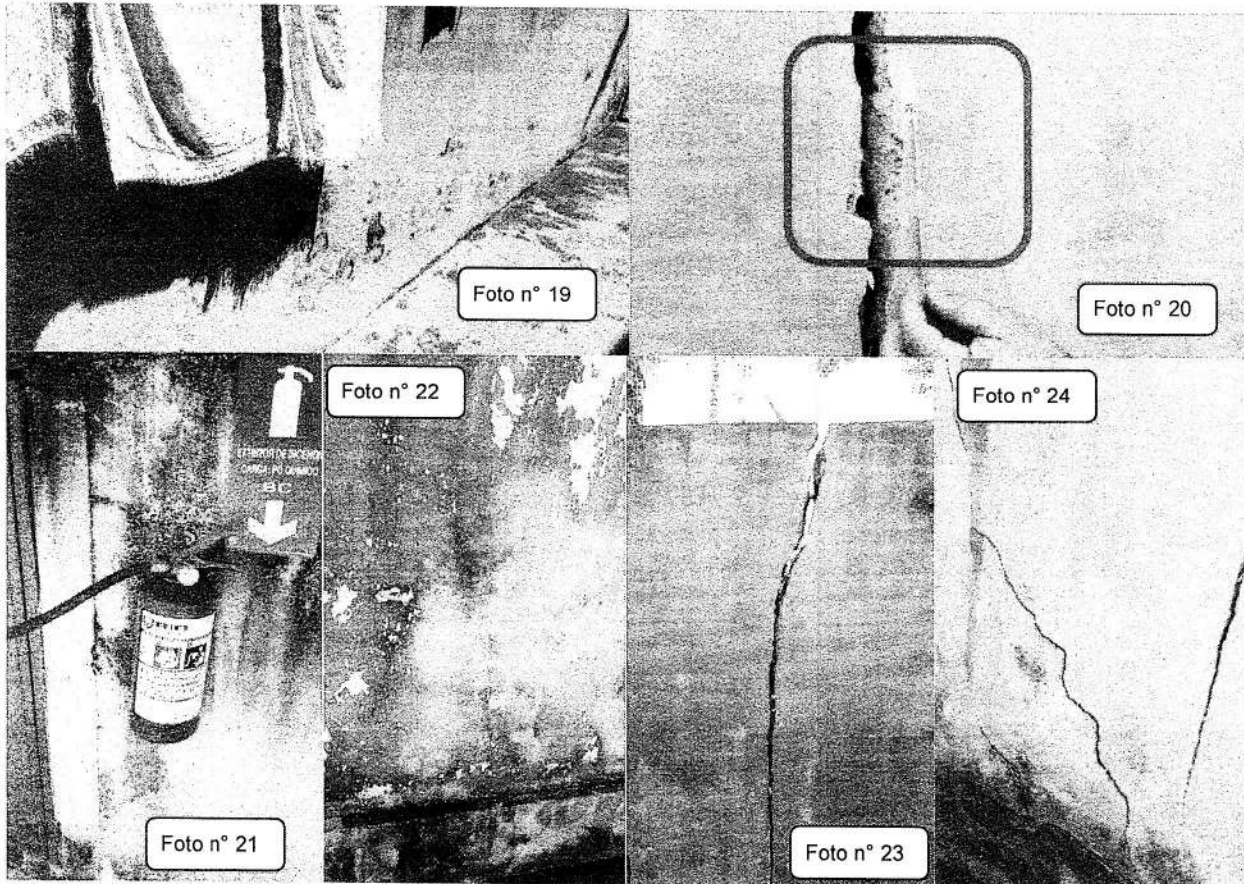
- b) Verificamos ainda que o muro da unidade de saúde estava em péssimo estado de conservação, necessitando de vistoria e manutenção, haja vista várias rachaduras e sinais de infiltrações, conforme fotos a seguir:

Fotos nº 19 a 23 – Muro da Unidade de Saúde com diversas rachaduras e sinais de umidade e infiltração – necessidade de manutenções urgentes. No destaque (fotos nº 20 e 23) a rachadura existente no muro permite que se veja o lado de fora da unidade, o que deve servir de alerta para a Municipalidade, a fim de verificar se tais condições não comprometeram a segurança do local.
