Áreas de Risco de Desastres

SETORIZAÇÃO DE ÁREAS EM ALTO E MUITO ALTO RISCO A MOVIMENTOS DE MASSA, ENCHENTES E INUNDAÇÕES

TRIBUNAL DE CONTAS DO ESTADO DE SÃO PAULO
UNIDADE REGIONAL DE MOGI GUAÇU – UR-19

TERMO DE VERIFICAÇÃO – Áreas de
Risco de Desastres

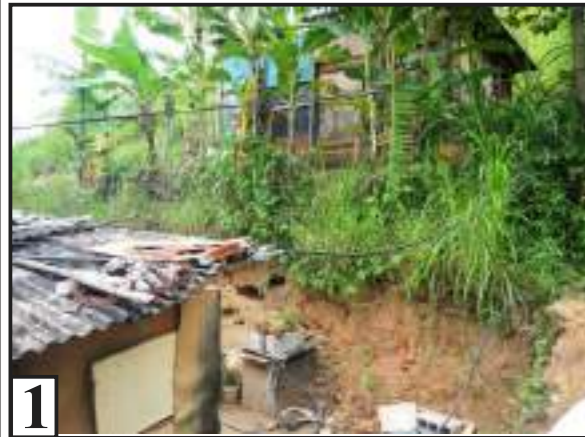
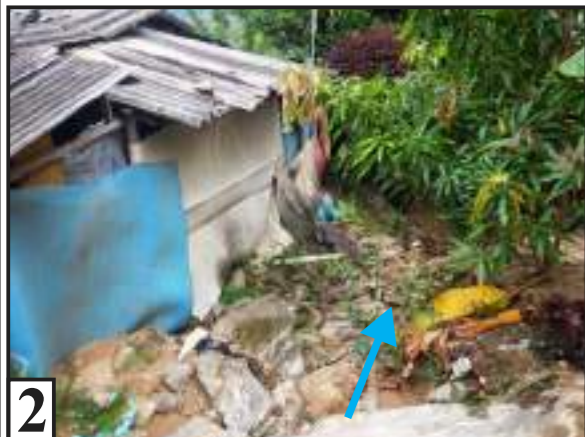
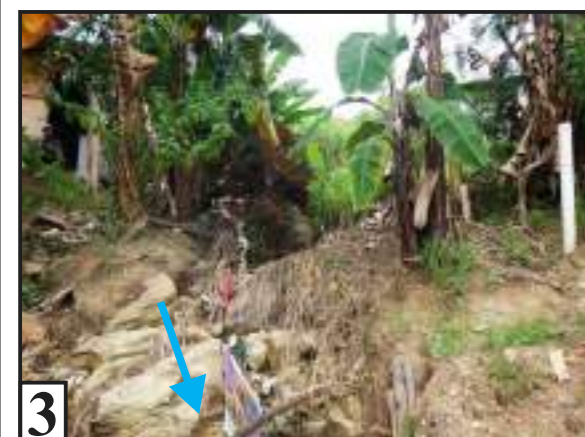
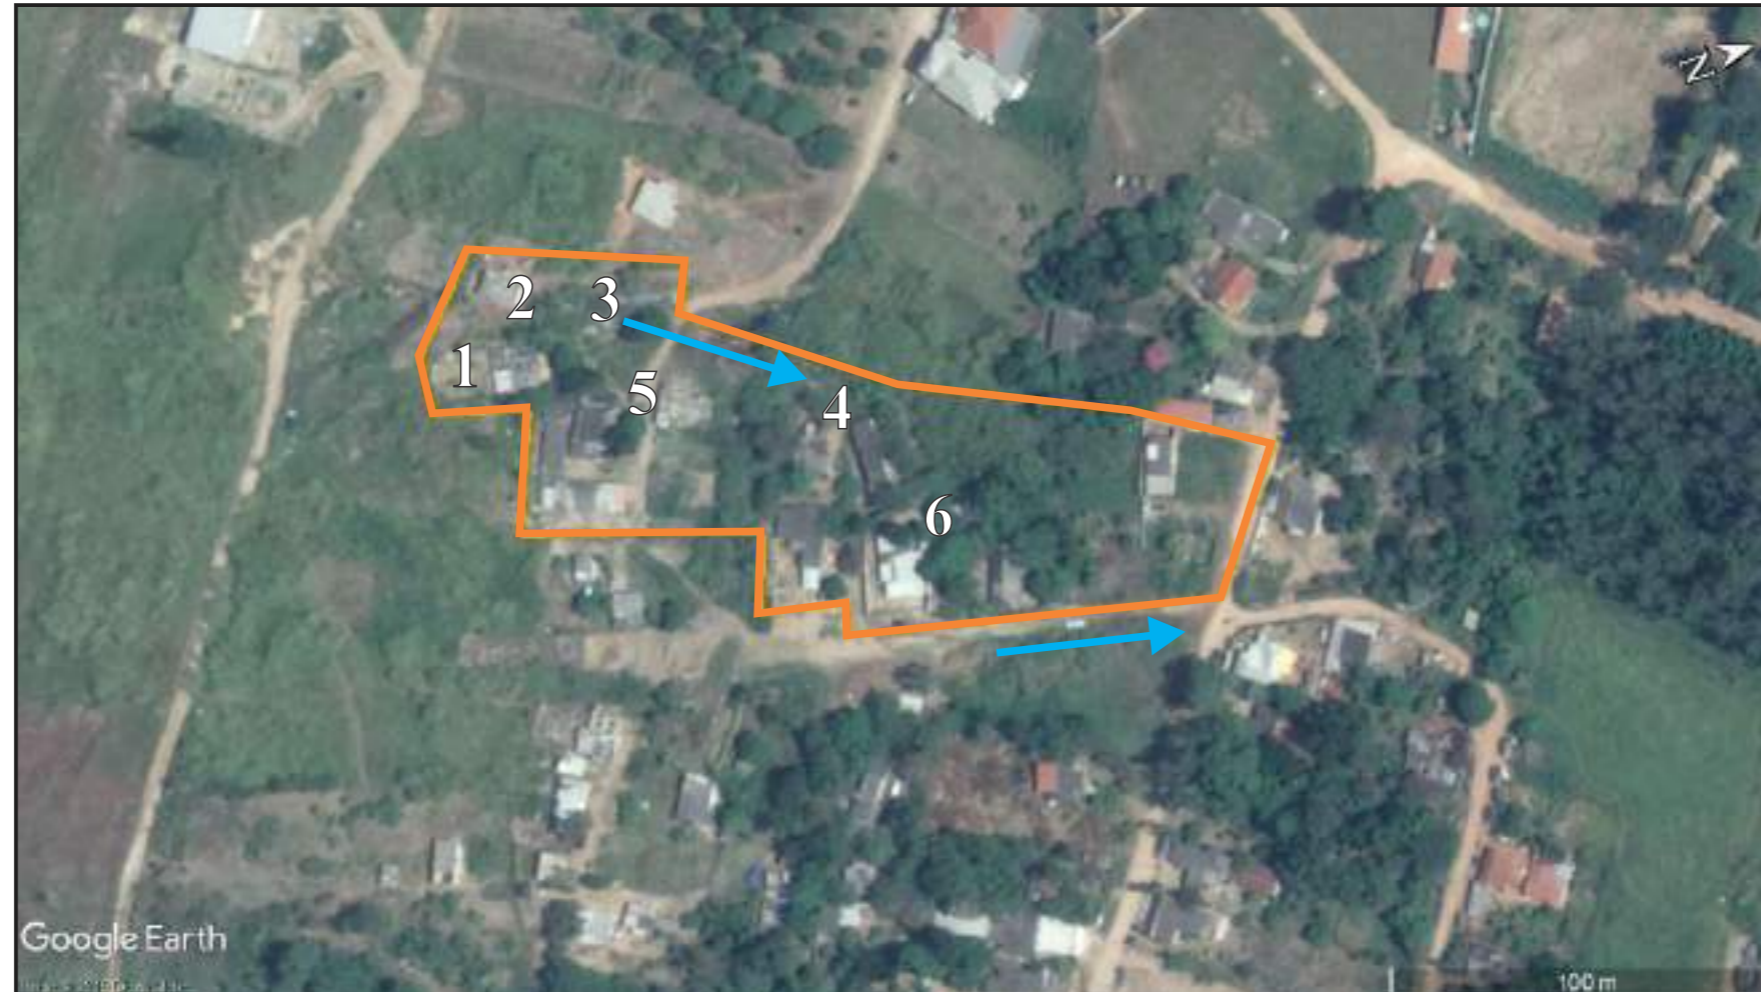
SP_AMPARO_SR_01_CPRM
Planalto da Serra - Rua Intendente Damásio Pedro Pimentel (antiga Rua 5)
UTM - 23K, 321.545m E, 7.489.450m N (SIRGAS 2000)

Descrição: Naturalmente a encosta tem grande declividade que dificultaria ou impossibilitaria a construção de imóveis nesta rua. No entorno da Rua 5 foram erguidas casas de baixo padrão construtivo (barracos de madeira ou outros materiais não resistentes) com cortes sub verticais na encosta com pouca ou nenhuma contenção e aterros lançados (**Figura 1**). Estas situações mostram alto risco para deslizamentos de solo e rochas. Porém, a pior situação está nas diversas residências que estão sobre a drenagem (**Figuras 2, 3 e 4**). Segundo foi visto no local e confirmado pela defesa civil e por moradores, em eventos de chuvas intensas estas drenagens adquirem grande volume e velocidade, atingindo as casas e as danificando. Entre 2015 e 2016 houve a destruição de duas destas construções. Não há rede de drenagem pluvial no bairro e a população segue jogando lixo e entulho nas linhas de drenagem naturais (**Figura 5**). A região é rica em blocos rochosos, o que futuramente pode representar um risco alto aos moradores (**Figura 6**).

Tipologia do processo: Enxurrada e deslizamento

Grau de risco: Alto

- Formar quadro de servidores concursados exclusivamente como agentes de Defesa Civil Municipal;
- Melhorar a drenagem das águas pluviais de forma a discipliná-la e evitar que infiltrem em taludes de setores de risco;
- Implantação de políticas de controle urbano para inibir futuras construções e ocupações no setor de risco;
- Formação de líderes comunitários para apoiar a Defesa Civil Municipal;
- Retirada do lixo e do entulho facilitando a drenagem;
- Palestras visando a conscientização ambiental e em relação aos setores de risco do município;
- Estudo geotécnico detalhado para verificar a possibilidade de estabilização de encostas e taludes no município.

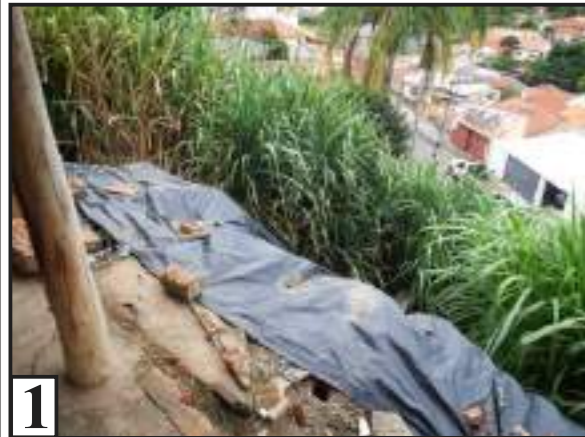
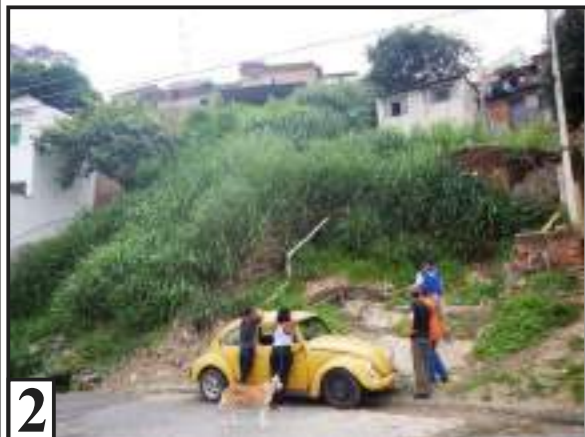
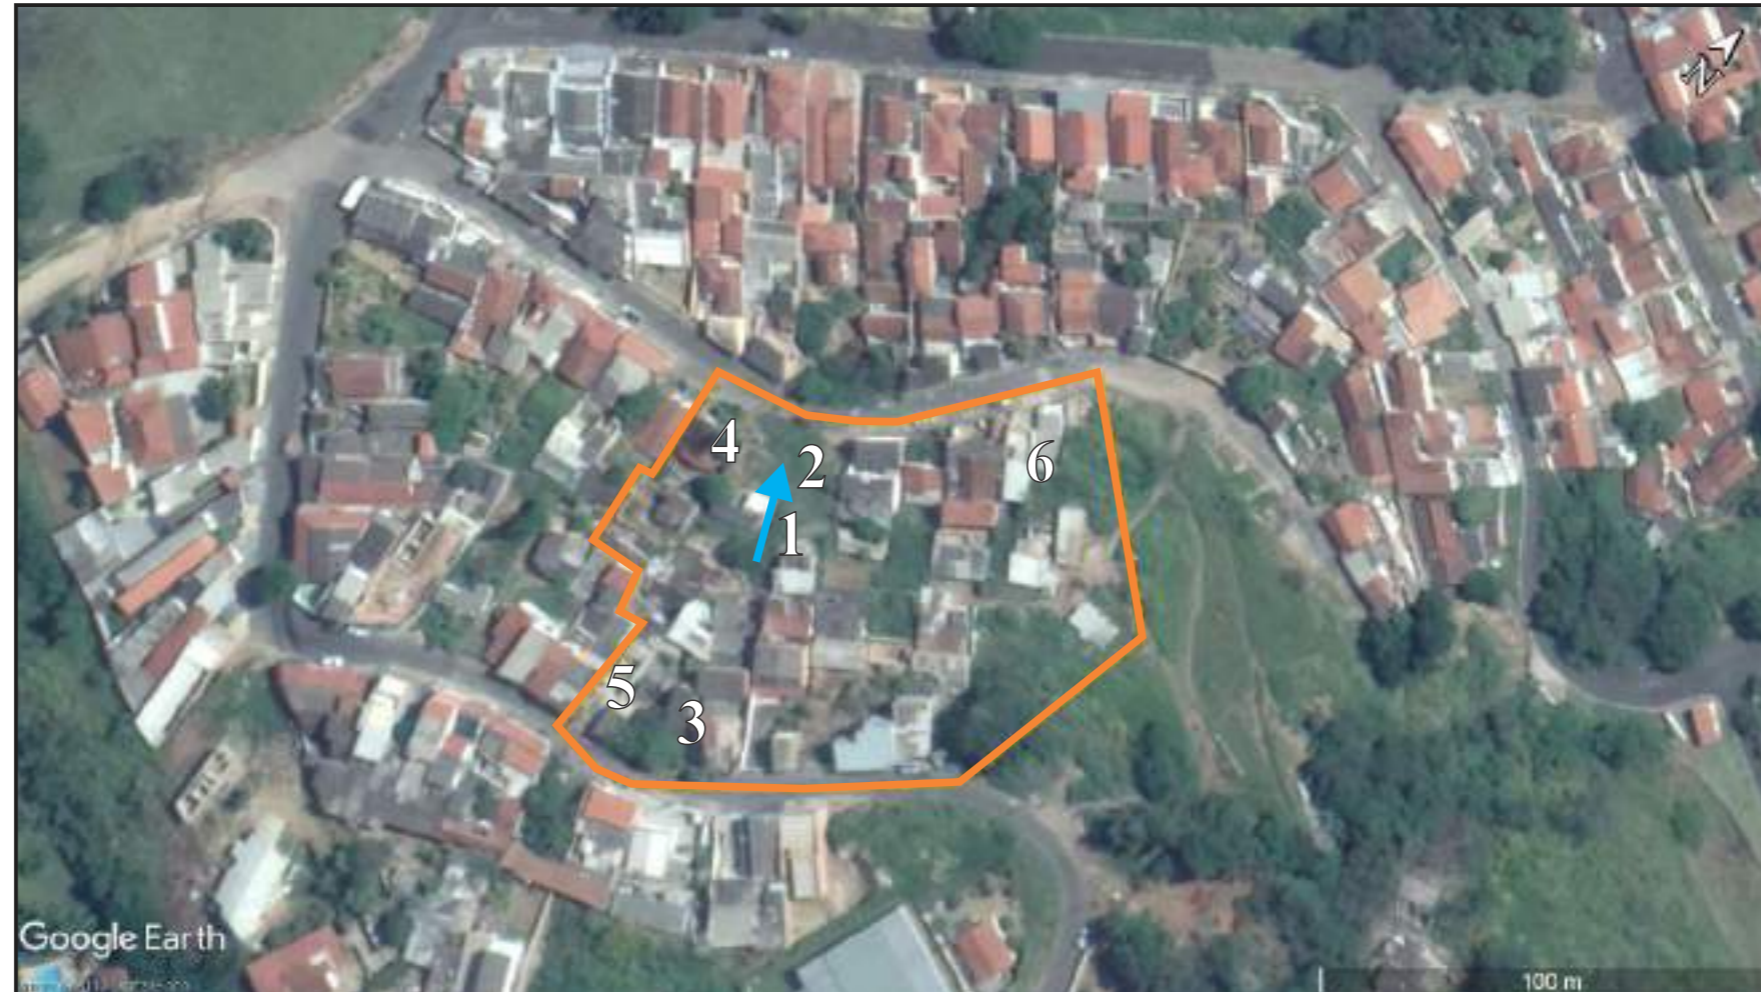
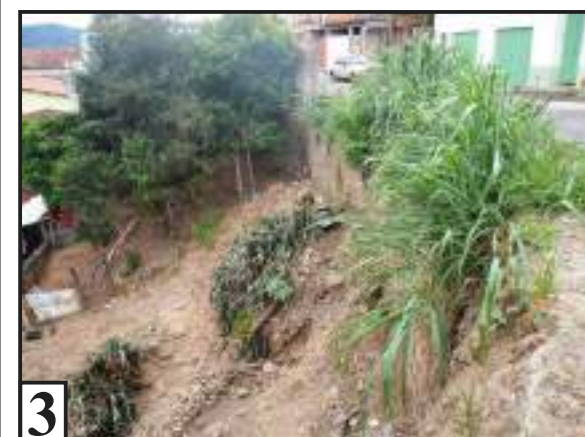
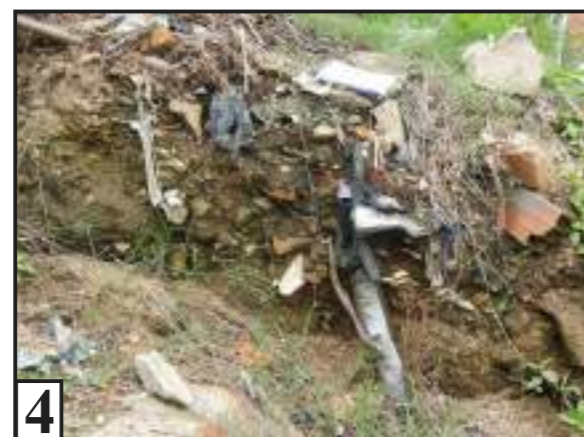
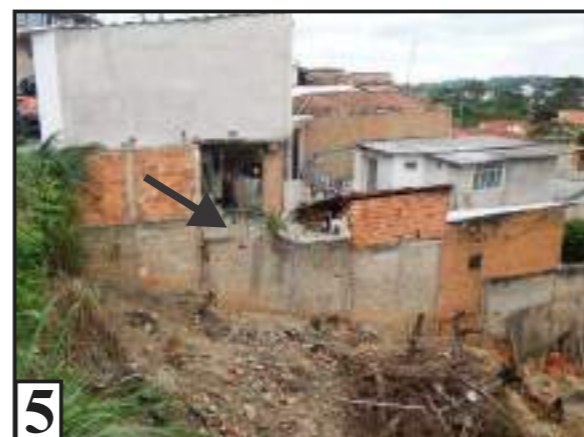
SP_AMPARO_SR_02_CPRM
Jardim Brasil - Ruas Roraima e Santa Catarina
UTM - 23K, 320.018m E, 7.487.755m N (SIRGAS 2000)

Descrição: Encosta no Jardim Brasil repleta de moradias, sendo que parte delas se encontra na drenagem. Segundo moradores, há histórico recente de deslizamento no período de chuvas do verão 2018/2019 onde ainda se vê a lona posicionada (Figura 1) na Rua Roraima, onde há a drenagem natural das águas a montante (Figura 2). Este setor apresenta casas de alvenaria construídas sobre cortes com alta declividade e com poucas contenções ou inadequadas (Figura 3). Há ainda residências assentadas em aterros de péssima qualidade geotécnica, pois são lançados e/ou compostos por solo e uma grande quantidade de entulho e lixo (Figura 4). Estas duas condições descritas acima podem levar a problemas estruturais nas casas (Figura 5). Além disso, o bairro possui precário sistema de drenagem de águas pluviais e até descarte incorreto de águas servidas. Foi possível notar grande quantidade de lixo e entulho nas encostas e taludes que podem facilitar a geração dos movimentos de massa (Figuras 5 e 6). Novas casas estão em construção neste setor de risco.

Tipologia do processo: Deslizamento

Grau de risco: Alto

- Formar quadro de servidores concursados exclusivamente como agentes de Defesa Civil Municipal;
- Melhorar a drenagem das águas pluviais de forma a discipliná-la e evitar que infiltrem em taludes de setores de risco;
- Implantação de políticas de controle urbano para inibir atuais e futuras construções e ocupações no setor de risco;
- Formação de líderes comunitários para apoiar a Defesa Civil Municipal;
- Retirada do lixo e do entulho facilitando a drenagem;
- Palestras visando a conscientização ambiental e em relação aos setores de risco do município;
- Estudo geotécnico detalhado para verificar a possibilidade de estabilização de encostas e taludes no município.

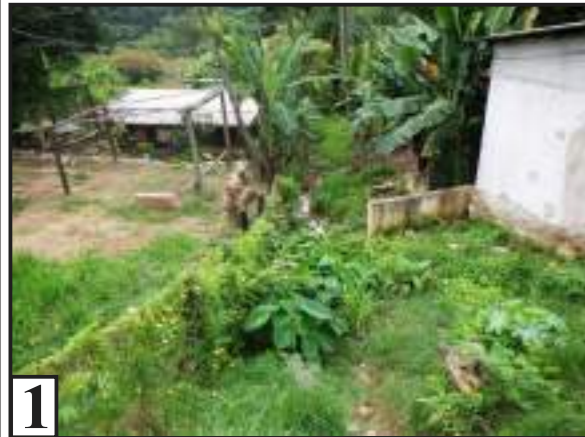
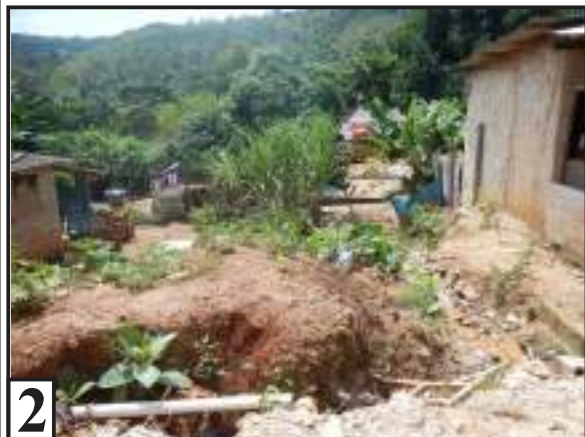
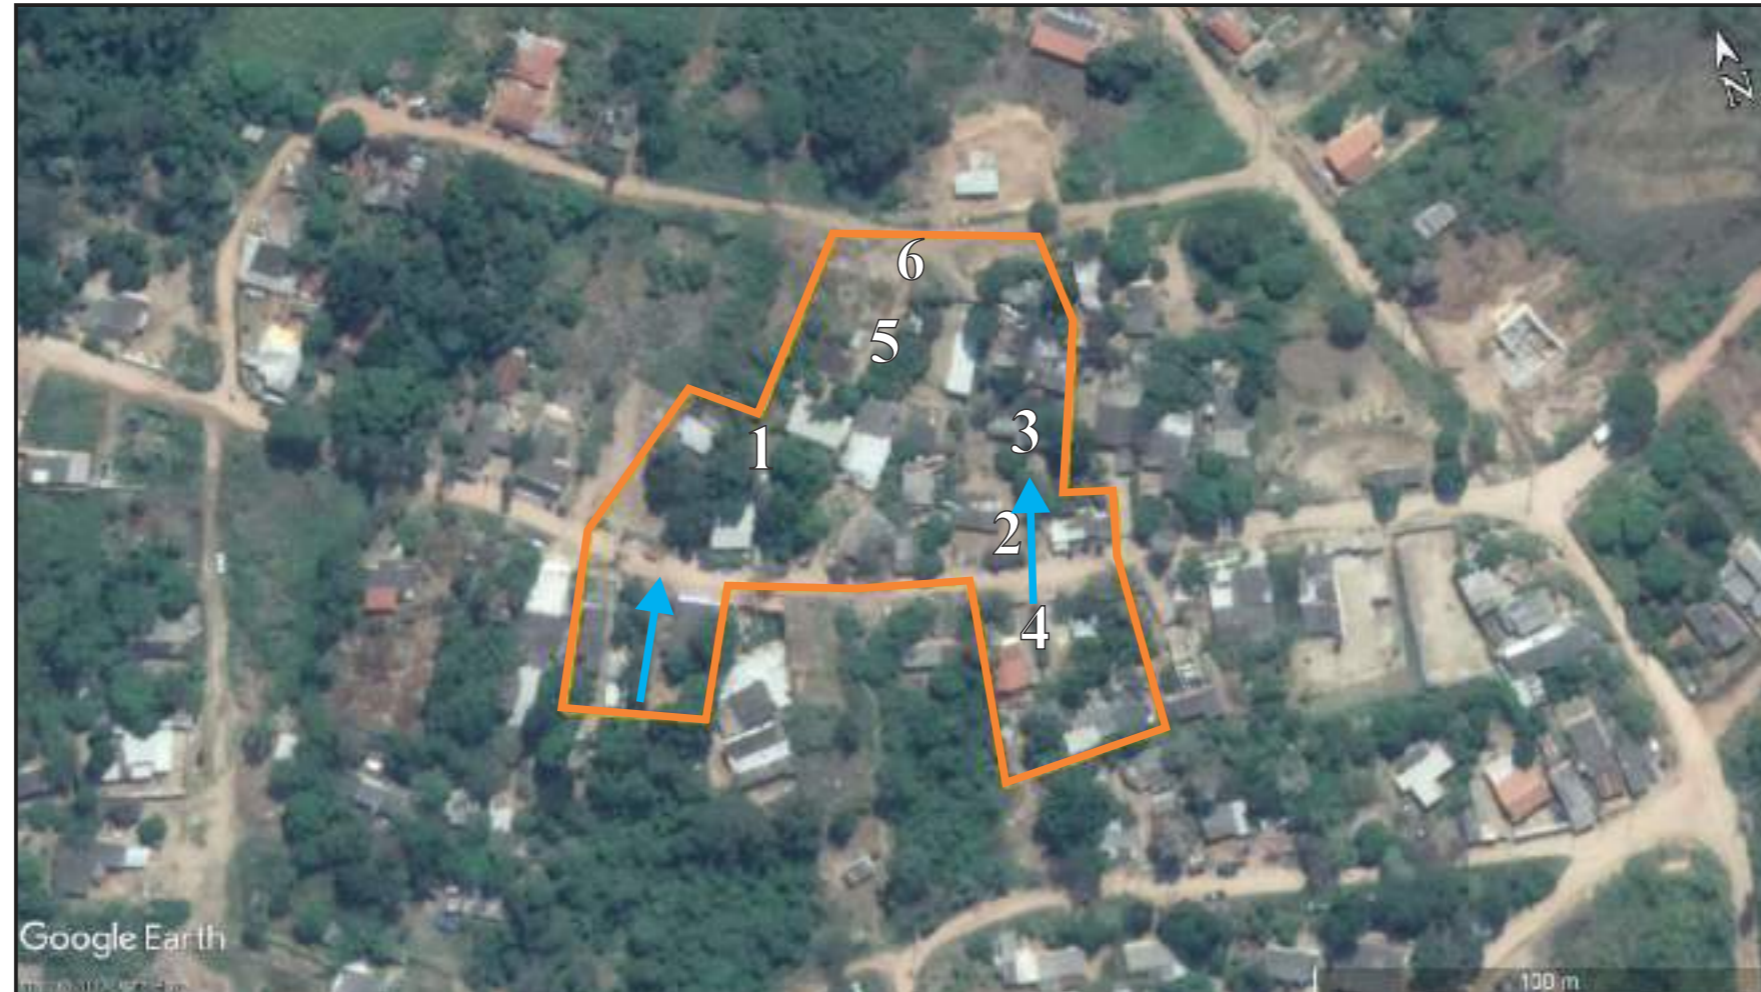
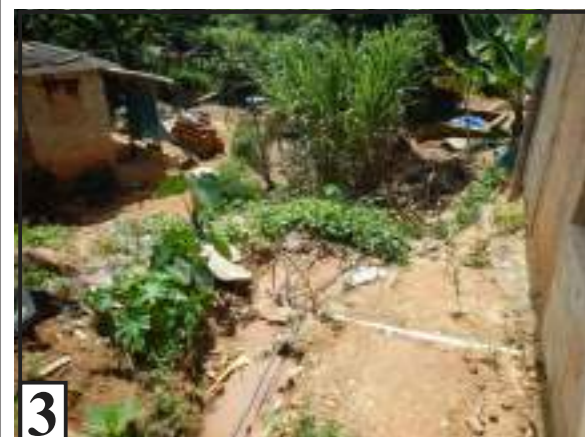
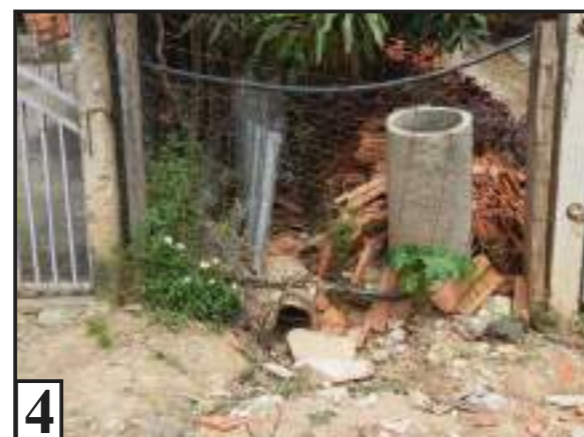
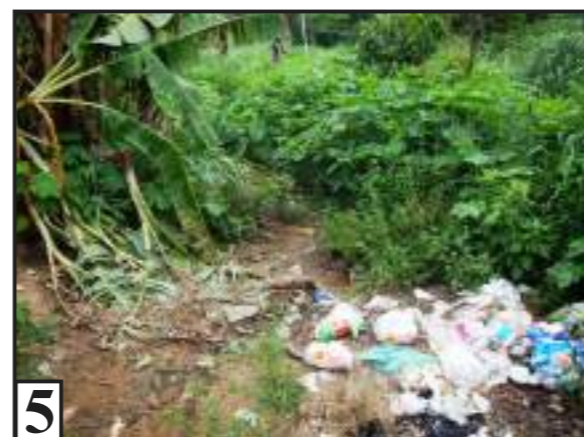
SP_AMPARO_SR_03_CPRM
Planalto da Serra - Ruas 2 e 3
UTM - 23K, 321.794m E, 7.489.530m N (SIRGAS 2000)

Descrição: Assim como o setor de risco 01, aqui naturalmente a encosta tem grande declividade que dificultaria a construção de imóveis nesta rua. No entorno das Ruas 2 e 3 foram erguidas casas de alvenaria com cortes sub verticais nas encostas com pouca ou nenhuma contenção e aterros lançados. Não houve preocupação com a localização dos lotes em relação às drenagens naturais. Algumas das residências foram feitas ao lado ou muito próximo delas (Figuras 1, 2, 3 e 4), o que em eventos de chuvas intensas estas drenagens adquirem grande volume e velocidade, atingindo as casas e as danificando. Não há rede de drenagem pluvial no bairro e a população segue jogando lixo e entulho nas linhas de drenagem naturais (Figura 5), além de água servida e esgoto (Figura 6). Estas enxurradas podem causar erosão nas margens, descalçando residências e causando deslizamentos de solo, entulho e até lixo.

Tipologia do processo: Enxurrada e deslizamento

Grau de risco: Alto

- Formar quadro de servidores concursados exclusivamente como agentes de Defesa Civil Municipal;
- Melhorar a drenagem das águas pluviais de forma a discipliná-la e evitar que infiltrem em taludes de setores de risco;
- Coleta e tratamento do esgoto produzido no bairro;
- Implantação de políticas de controle urbano para inibir futuras construções e ocupações no setor de risco;
- Formação de líderes comunitários para apoiar a Defesa Civil Municipal;
- Retirada do lixo e do entulho facilitando a drenagem;
- Palestras visando a conscientização ambiental e em relação aos setores de risco do município;
- Estudo geotécnico detalhado para verificar a possibilidade de estabilização de encostas e taludes no município.

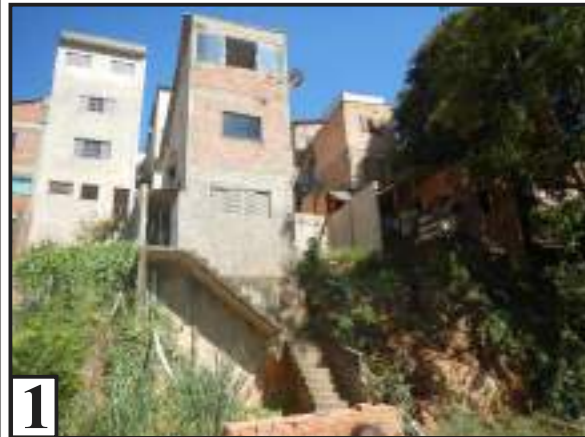
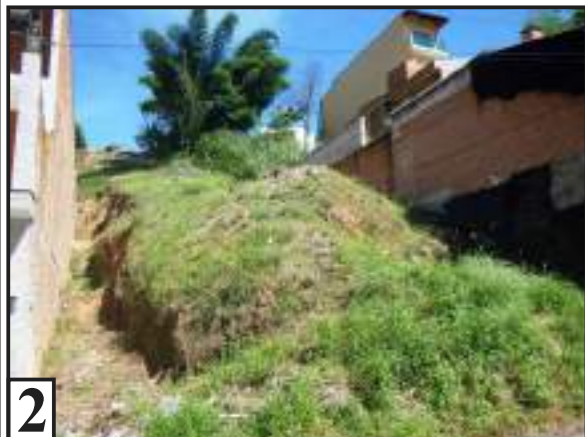
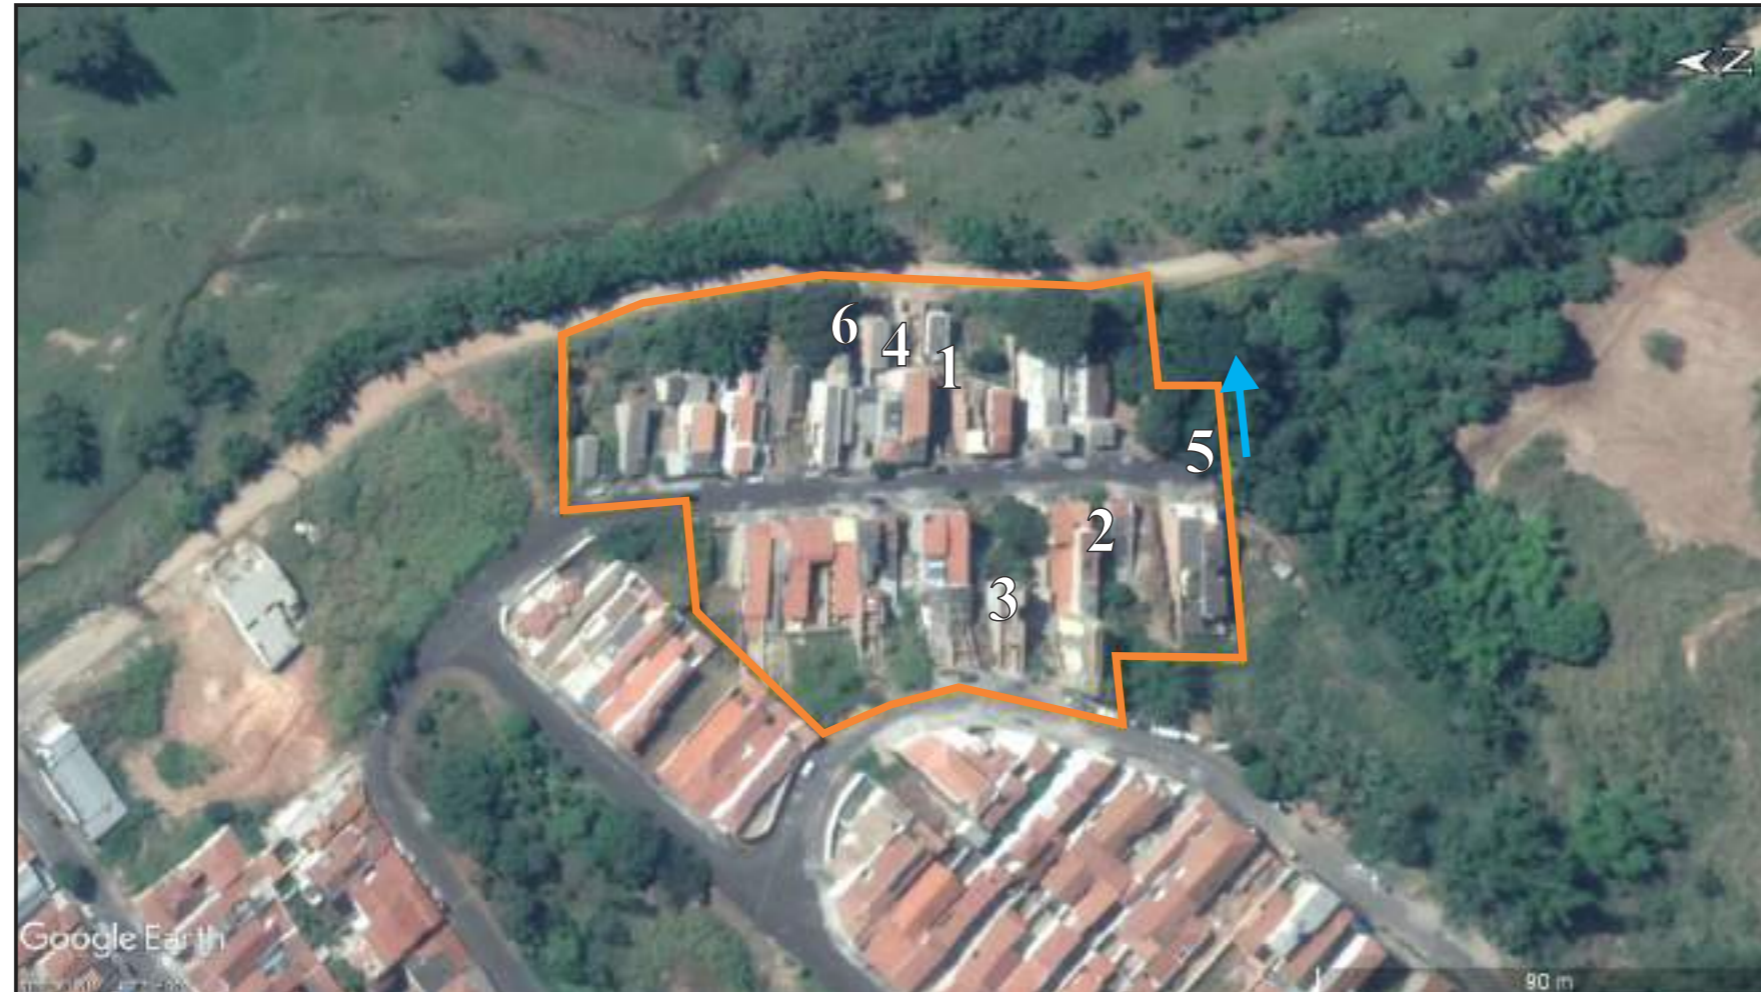
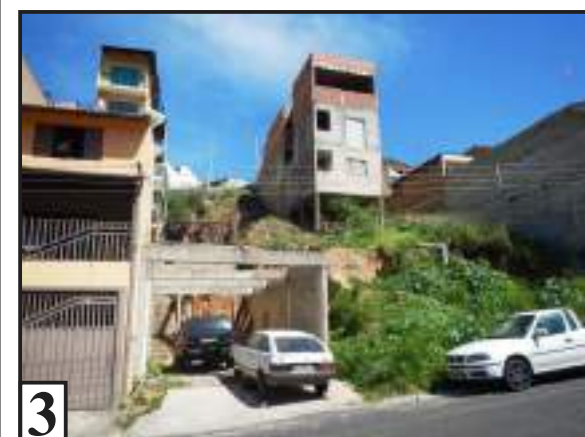
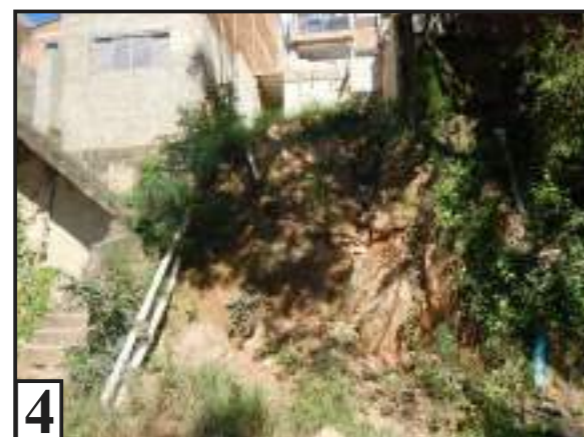
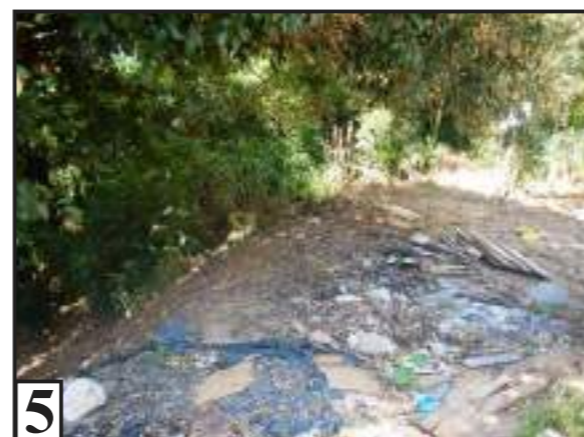
SP_AMPARO_SR_04_CPRM
Jardim das Aves - Estr. Mun. Boa Vereda e Rua Sanhaço
UTM - 23K, 319.327m E, 7.486.211m N (SIRGAS 2000)

Descrição: Encosta na estrada para Aparecidinha que possui elevada declividade natural no sopé (**Figura 1**) e mais suave a montante (**Figura 2**). Porém, após a construção de residências com o uso de técnicas agressivas de cortes e aterros sem contenção a área se constituiu em um setor de risco alto a deslizamentos (**Figura 3**). As casas neste setor possuem médio a bom padrão construtivo, porém muitas com elevados cortes verticais e sem nenhum cuidado com a drenagem das águas pluviais e com o lançamento de águas servidas e até esgoto nos taludes (**Figura 4**). Além disso, o descarte de lixo em lugares inadequados também contribui para o aumento do risco a deslizamentos no setor. (**Figura 5**). Neste local ainda não há histórico de deslizamentos, segundo a Defesa Civil Municipal. Porém existem indícios de que o solo está se movimentando lentamente como mostra a inclinação de árvores (**Figura 6**).

Tipologia do processo: deslizamento e rolamento/queda de blocos

Grau de risco: Alto

- Formar quadro de servidores concursados exclusivamente como agentes de Defesa Civil Municipal;
- Melhorar a drenagem das águas pluviais de forma a discipliná-la e evitar que infiltrem em taludes de setores de risco;
- Implantação de políticas de controle urbano para inibir atuais e futuras construções e ocupações no setor de risco;
- Formação de líderes comunitários para apoiar a Defesa Civil Municipal;
- Retirada do lixo e do entulho facilitando a drenagem;
- Palestras visando a conscientização ambiental e em relação aos setores de risco do município;
- Estudo geotécnico detalhado para verificar a possibilidade de estabilização de encostas e taludes no município.

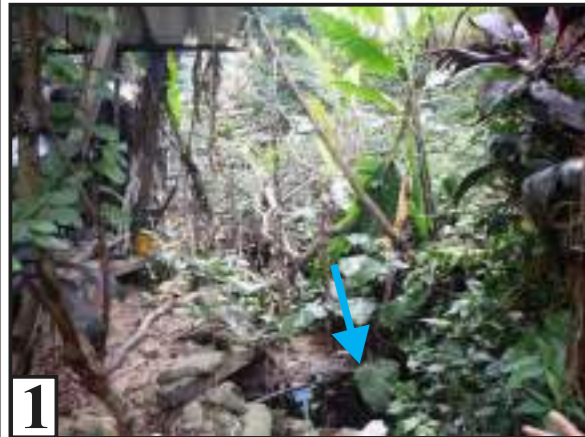
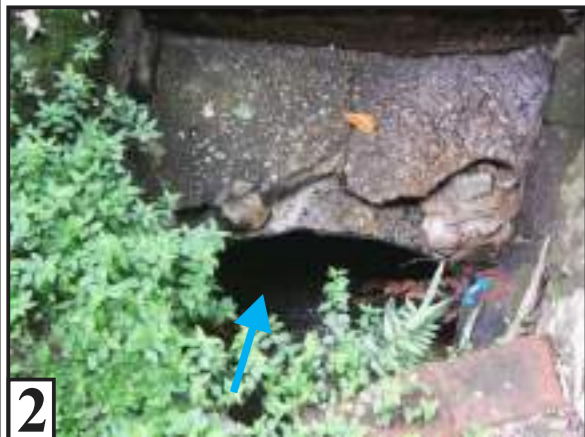
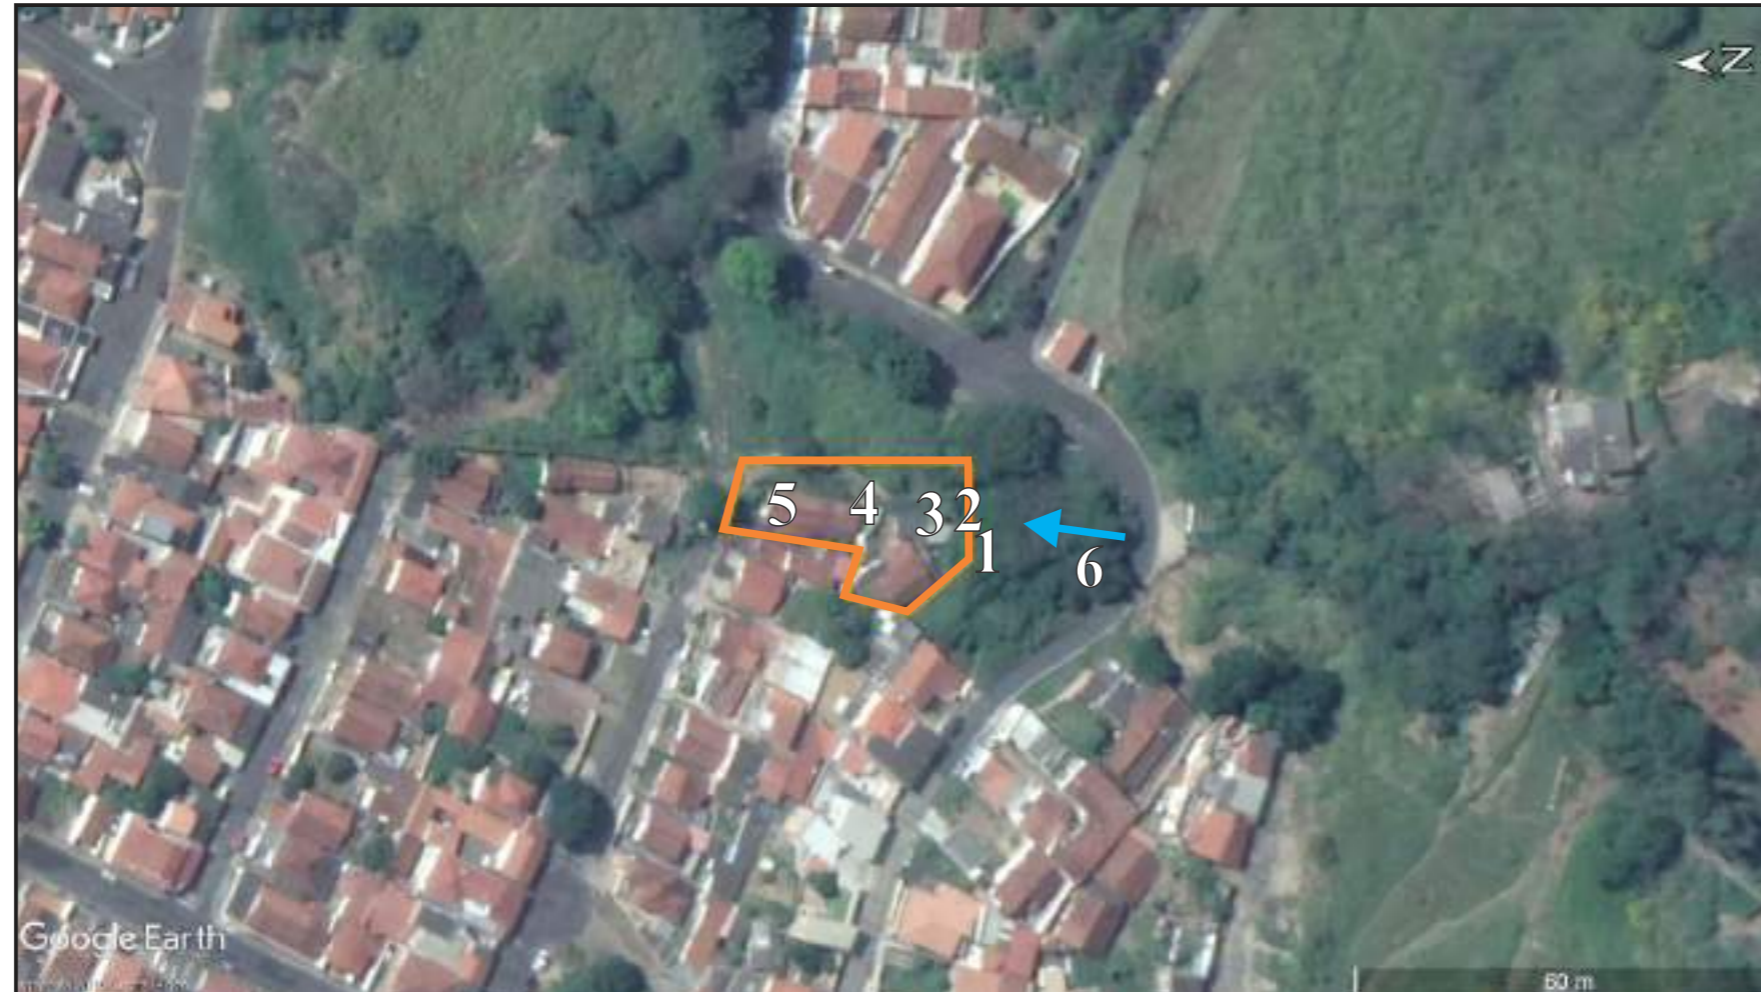
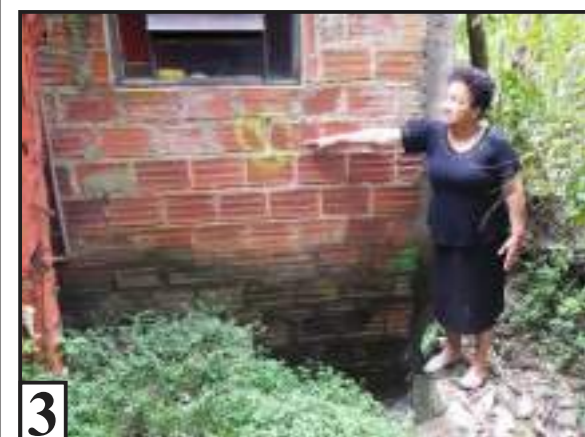
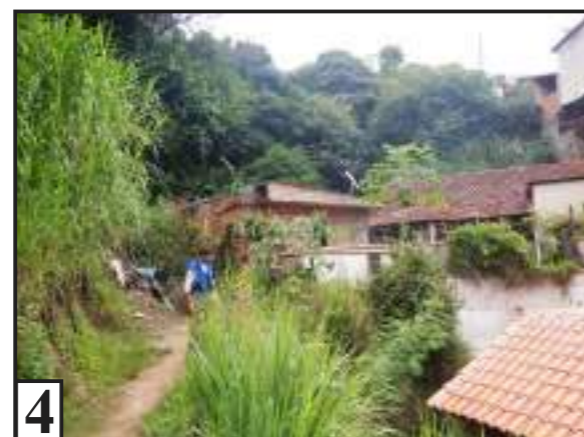
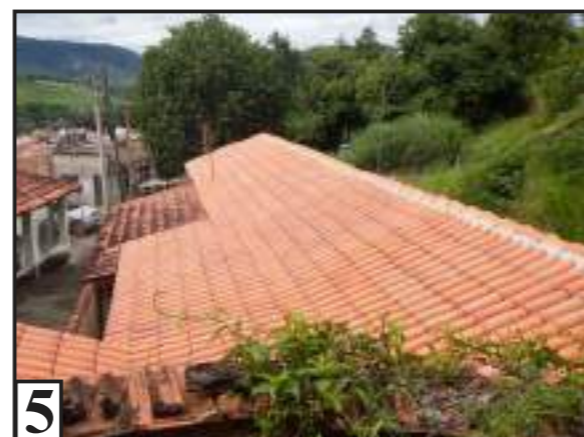
SP_AMPARO_SR_05_CPRM
Jardim Brasil - Rua Paraná
UTM - 23K, 320.156m E, 7.487.868m N (SIRGAS 2000)

Descrição: Este setor é composto por três casas que estão na drenagem natural (Figura 1). Boa parte das águas pluviais a montante do bairro Jardim Brasil se concentra neste local até atingir o rio mais abaixo. É possível verificar que foi feita uma canalização da drenagem pois as casas estão literalmente em cima do canal da drenagem (Figura 2). Esta situação causou uma inundação de cerca de 1,5 metro de altura próximo ao ano de 2006 que entrou em ao menos uma casa e trouxe perdas materiais, segundo moradora (Figura 3). Em períodos de chuvas intensas ou contínuas a drenagem como está dimensionada hoje não consegue fazer com que a água escoe de forma segura e acaba por atingir as casas mais próximas a ela (Figuras 4 e 5). A Rua Rondônia que fica um pouco a montante das construções englobadas neste setor já teve ocorrência de deslizamentos em direção à elas. Após este episódio a Prefeitura Municipal fez reparos na via, porém esta ainda continua a dar sinais que sofre movimentação e pode atingir as residências abaixo (Figura 6).

Tipologia do processo: deslizamento e enxurrada

Grau de risco: Alto

- Formar quadro de servidores concursados exclusivamente como agentes de Defesa Civil Municipal;
- Melhorar a drenagem das águas pluviais de forma a discipliná-la e evitar que infiltrem em taludes de setores de risco;
- Implantação de políticas de controle urbano para inibir atuais e futuras construções e ocupações no setor de risco;
- Formação de líderes comunitários para apoiar a Defesa Civil Municipal;
- Retirada do lixo e do entulho facilitando a drenagem;
- Palestras visando a conscientização ambiental e em relação aos setores de risco do município;
- Retirada preventiva de moradores em casos que a Defesa Civil julgar que estão em risco por evento extremo;
- Estudo geotécnico detalhado para verificar a possibilidade de estabilização de encostas e taludes no município.

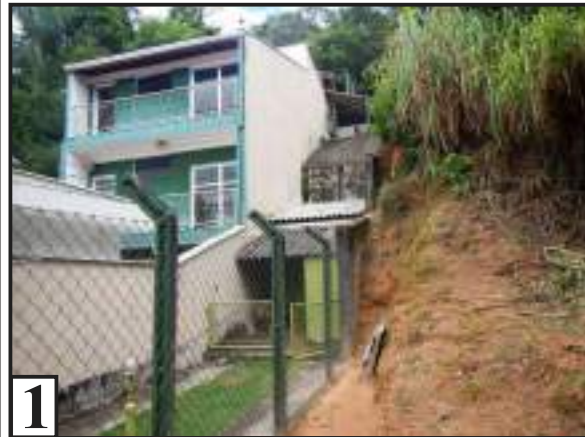
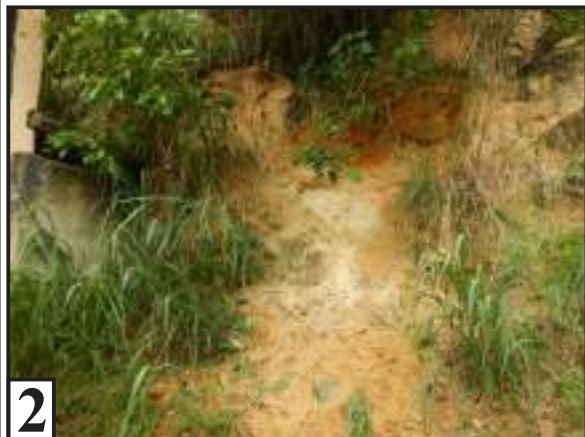
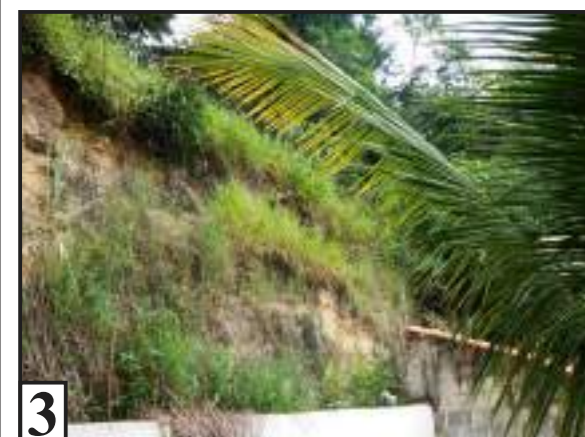
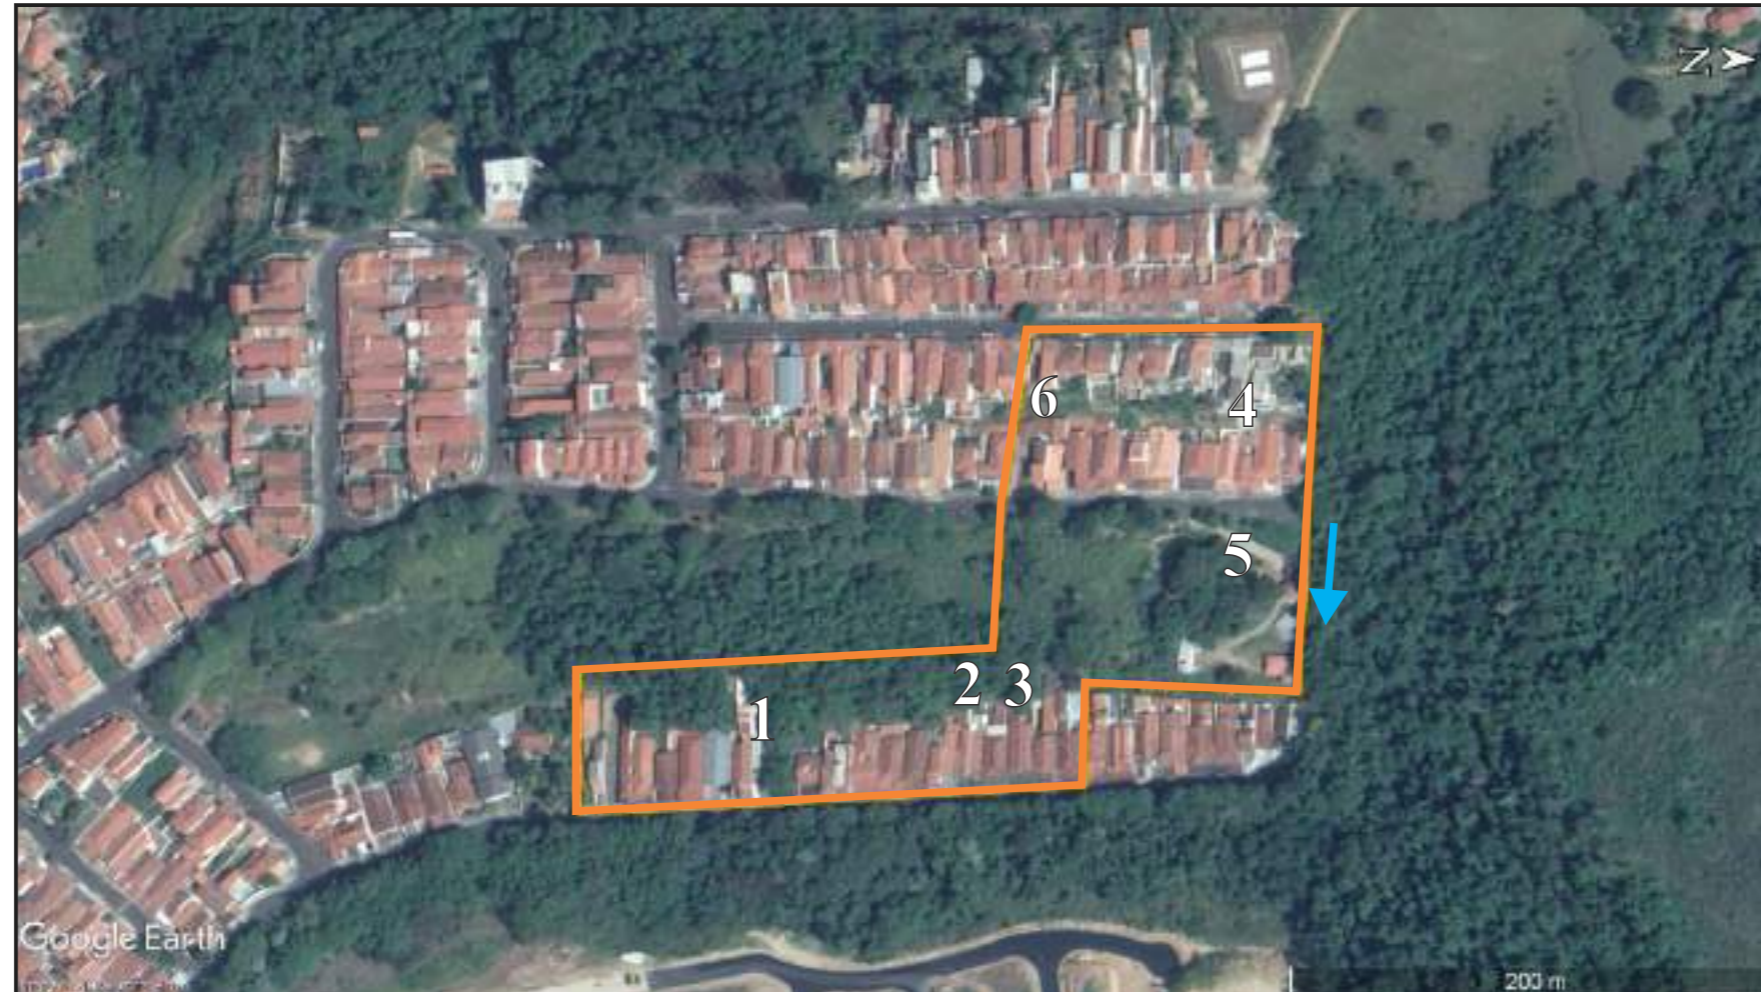
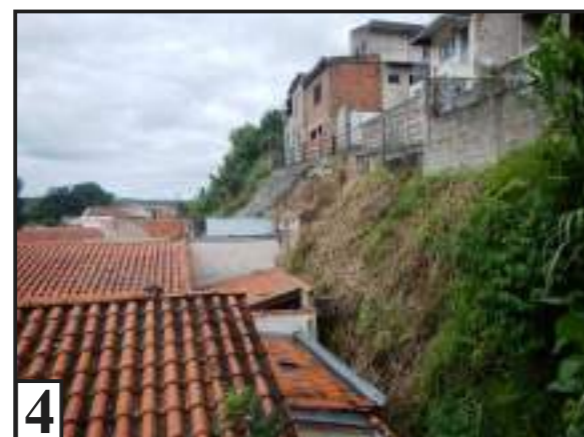
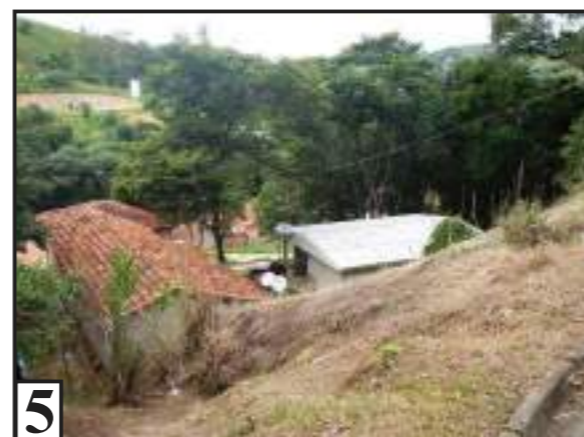
SP_AMPARO_SR_06_CPRM
Jardim Silmara - Ruas Dr. Geraldo G. de Burgos e Eugênio Dorigan
UTM - 23K, 315.876m E, 7.487.522m N (SIRGAS 2000)

Descrição: Esta encosta tem declividades mais suaves mais próximo ao rio (Rua Dr. Geraldo G. de B.) e mais acentuadas a montante. Mesmo nas declividades menores as técnicas construtivas das casas (Figura 1), de arruamento e de loteamento fizeram com que este local formasse um setor de risco alto a deslizamentos e quedas ou rolamentos de blocos. Há diversos casos de deslizamentos que atingiram as moradias, inclusive com soterramento de morador que estava fazendo um corte no terreno, onde foi também observado uma cicatriz recente (Figura 2). As construções são feitas muito próximas aos taludes de corte subverticais e com contenções inadequadas (Figuras 3, 4 e 5). As residências são de alvenaria e têm bom padrão construtivo, porém não se preocupam com a drenagem correta das águas pluviais, nem tão pouco as ruas possuem um bom sistema de drenagem. Nota-se que há diversas novas construções e que a densidade dos imóveis vem aumentando com construções de vários pavimentos (Figura 6). Isto aumenta a quantidade de pessoas em risco, podendo aumentar o grau de risco futuramente ou o tamanho do setor.

Tipologia do processo: deslizamento e rolamento ou queda de blocos

Grau de risco: Alto

- Formar quadro de servidores concursados exclusivamente como agentes de Defesa Civil Municipal;
- Melhorar a drenagem das águas pluviais de forma a discipliná-la e evitar que infiltrem em taludes de setores de risco;
- Implantação de políticas de controle urbano para inibir atuais e futuras construções e ocupações no setor de risco;
- Formação de líderes comunitários para apoiar a Defesa Civil Municipal;
- Retirada do lixo e do entulho facilitando a drenagem;
- Palestras visando a conscientização ambiental e em relação aos setores de risco do município;
- Estudo geotécnico detalhado para verificar a possibilidade de estabilização de encostas e taludes no município.
