Áreas de Risco de Desastres

SETORIZAÇÃO DE ÁREAS EM ALTO E MUITO ALTO RISCO A MOVIMENTOS DE MASSA, ENCHENTES E INUNDAÇÕES

TRIBUNAL DE CONTAS DO ESTADO DE SÃO PAULO
UNIDADE REGIONAL DE MOGI GUAÇU – UR-19

TERMO DE VERIFICAÇÃO – Áreas de
Risco de Desastres

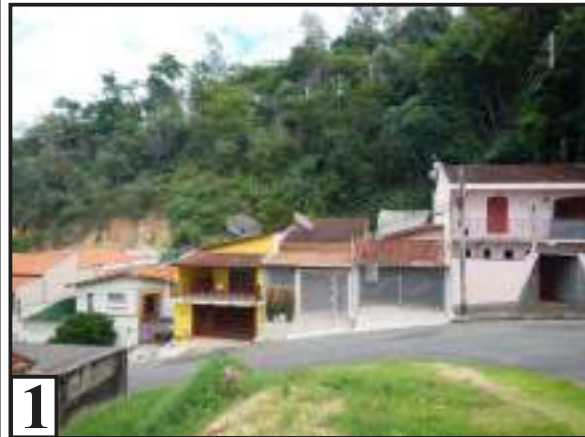
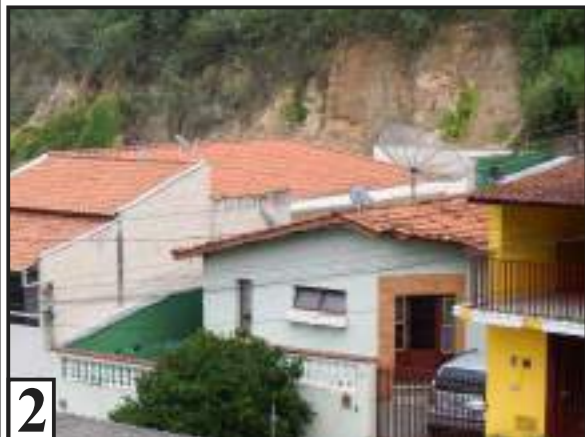
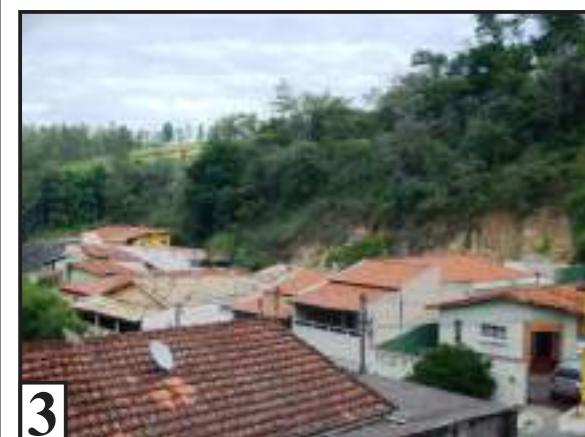
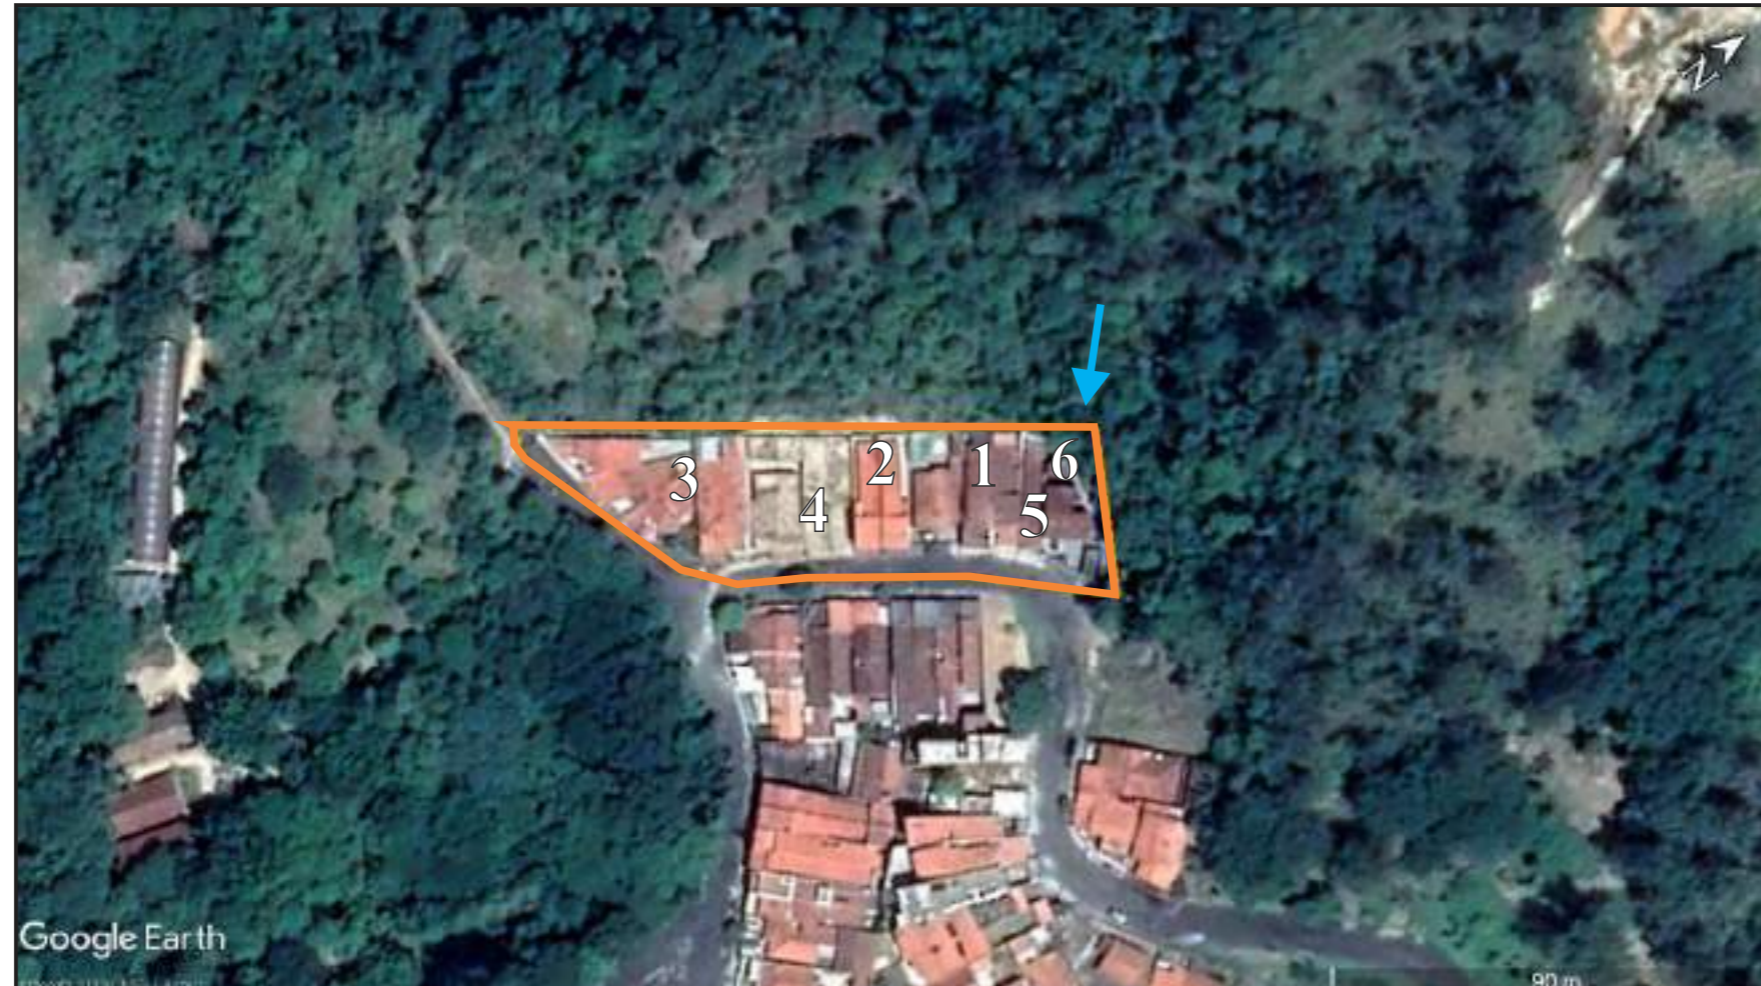
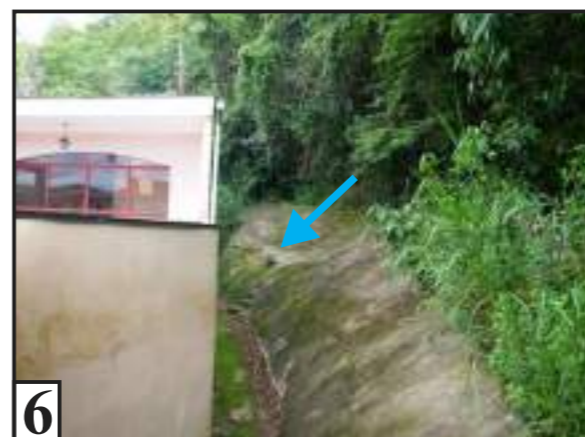
SP_AMPARO_SR_07_CPRM
Jardim das Orquídeas - Rua Mantova
UTM - 23K, 317.016m E, 7.488.238m N (SIRGAS 2000)

Descrição: Setor de risco para deslizamento composto por todas as casas do lado oeste da Rua Mantova (Figura 1). As construções foram feitas muito próximas a taludes de corte subverticais aparentemente com poucas ou nenhuma contenção (Figura 2). Segundo a Defesa Civil Municipal, neste local há histórico de deslizamentos recorrentes que atingem as moradias. Os imóveis são todos de alvenaria e possuem bom padrão construtivo (Figuras 3 e 4). As casas mais a nordeste do setor também apresentam problemas por receberem boa parte das águas pluviais a montante (Figuras 5 e 6). A falta deste sistema de drenagem agrava a situação dos cidadãos que ali residem.

Tipologia do processo: deslizamento

Grau de risco: Alto

- Formar quadro de servidores concursados exclusivamente como agentes de Defesa Civil Municipal;
- Melhorar a drenagem das águas pluviais de forma a discipliná-la e evitar que infiltrem em taludes de setores de risco;
- Implantação de políticas de controle urbano para inibir atuais e futuras construções e ocupações no setor de risco;
- Formação de líderes comunitários para apoiar a Defesa Civil Municipal;
- Retirada do lixo e do entulho facilitando a drenagem;
- Palestras visando a conscientização ambiental e em relação aos setores de risco do município;
- Retirada preventiva de moradores em casos que a Defesa Civil julgar que estão em risco por evento extremo;
- Estudo geotécnico detalhado para verificar a possibilidade de estabilização de encostas e taludes no município.

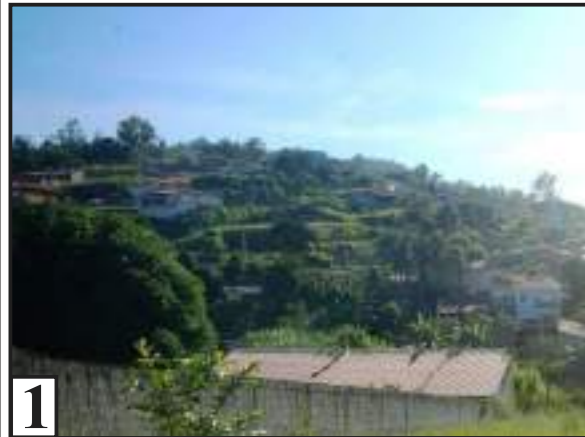
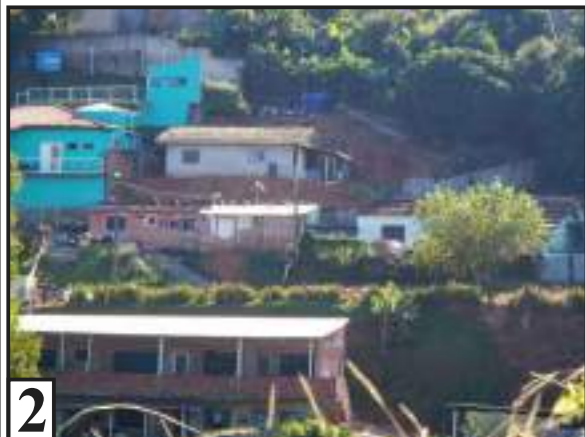
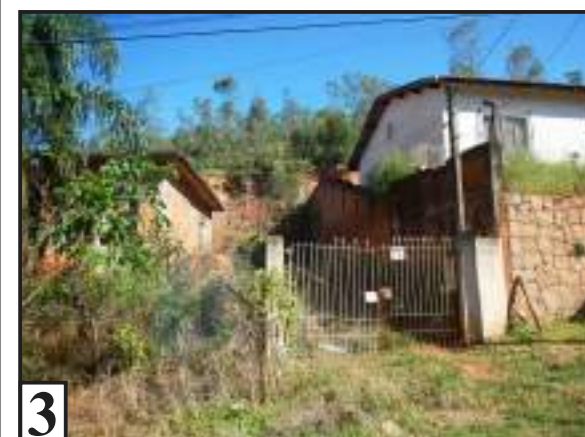
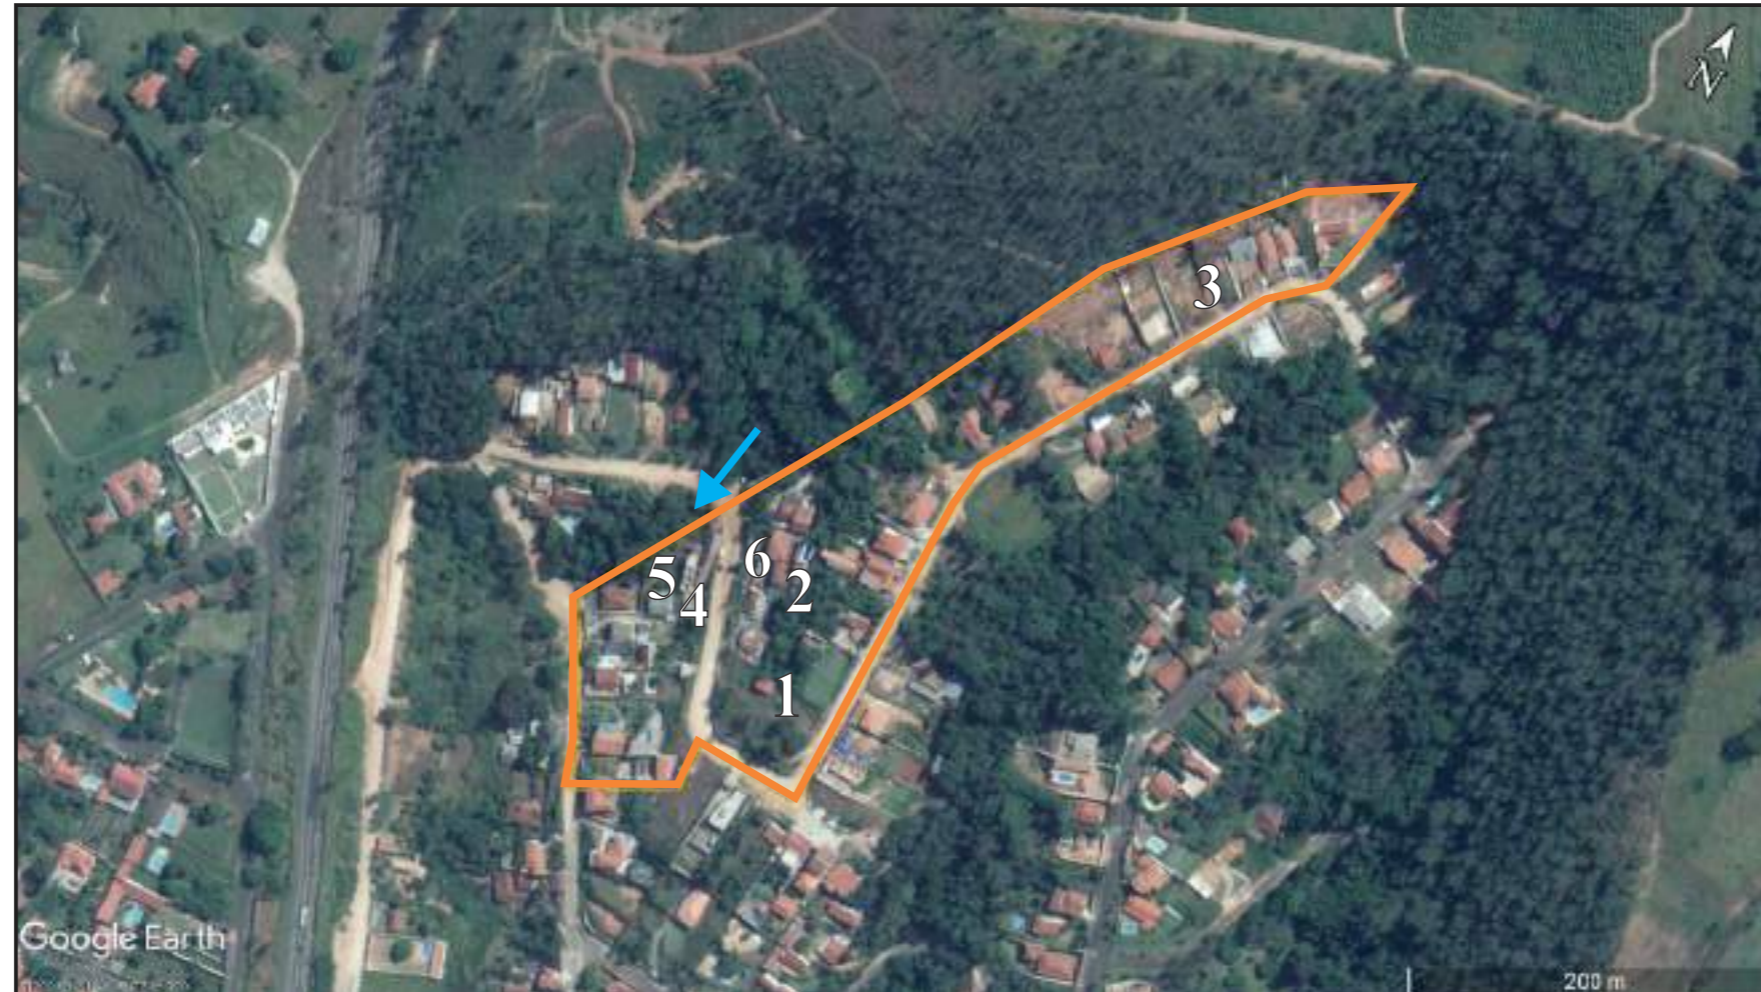
SP_AMPARO_SR_08_CPRM
Bosque dos Eucaliptos - Ruas 3 e 5
UTM - 23K, 317.474m E, 7.491.162m N (SIRGAS 2000)

Descrição: Bairro as margens da Rod. Comandante Virgulino de Oliveira onde encostas foram ocupadas por diversas de casas (**Figura 1**). Destas, dezenas foram construídas com o uso de técnicas de cortes e aterros com taludes subverticais com pouca ou nenhuma contenção (**Figuras 2 e 3**). A região mais a sudoeste do setor está inserida em uma das encostas de um vale com altas declividades onde a instalação de edifícios deveria ser evitada ou contar com cuidados de construção, movimentação de solo, contenção de taludes e drenagem de águas pluviais muito mais criteriosas do que as vistas no local (**Figuras 4 e 5**). Um agravante da situação do setor é que as ruas não possuem sistema de drenagem pluvial que acaba por deixar a água infiltrar no solo e aumentar o risco a deslizamentos (**Figura 6**). Segundo a Defesa Civil, há histórico em 2010 de deslizamento na drenagem natural da Rua 3 que atingiu a via impedindo o trânsito.

Tipologia do processo: Deslizamento

Grau de risco: Alto

- Formar quadro de servidores concursados exclusivamente como agentes de Defesa Civil Municipal;
- Melhorar a drenagem das águas pluviais de forma a discipliná-la e evitar que infiltram em taludes de setores de risco;
- Implantação de políticas de controle urbano para inibir atuais e futuras construções e ocupações no setor de risco;
- Formação de líderes comunitários para apoiar a Defesa Civil Municipal;
- Palestras visando a conscientização ambiental e em relação aos setores de risco do município;
- Retirada preventiva de moradores em casos que a Defesa Civil julgar que estão em risco por evento extremo;
- Estudo geotécnico detalhado para verificar a possibilidade de estabilização de encostas e taludes no município.

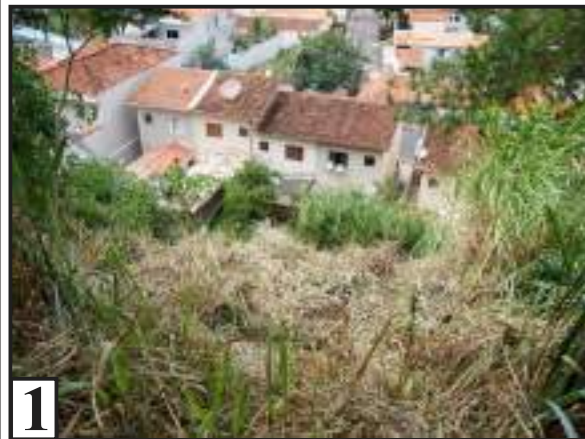
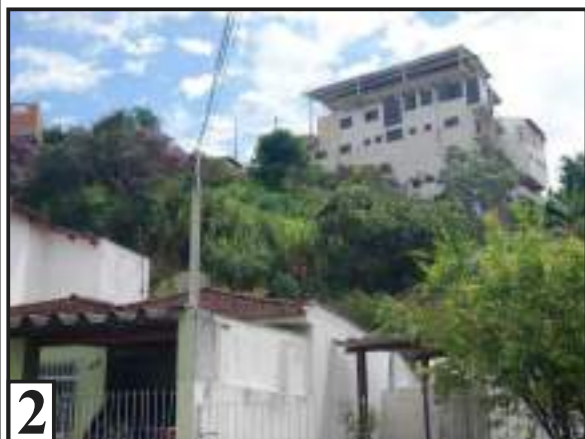
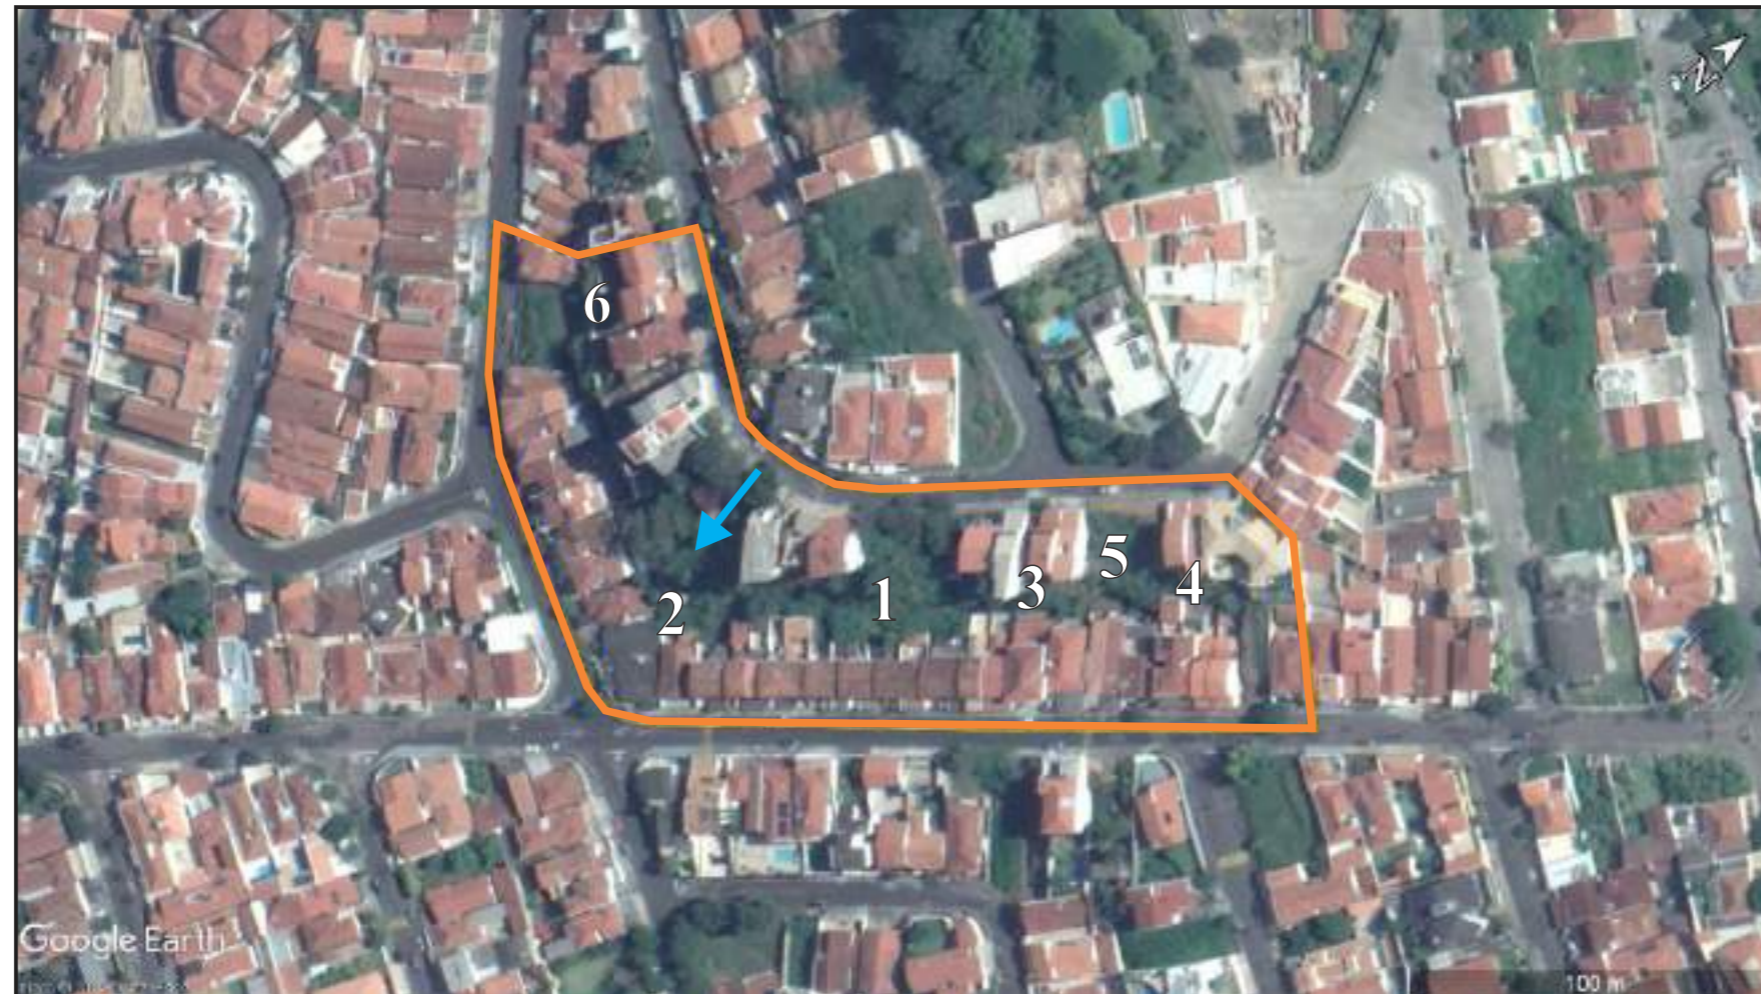
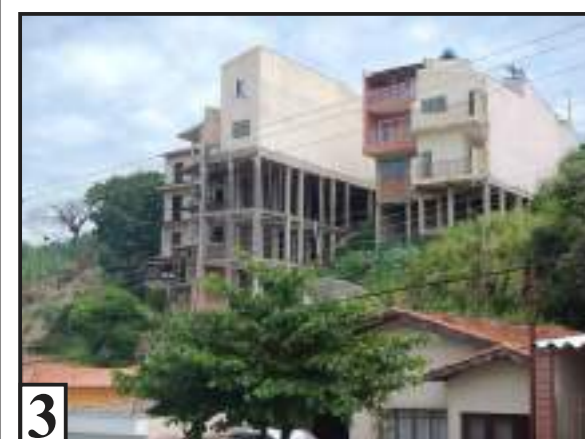
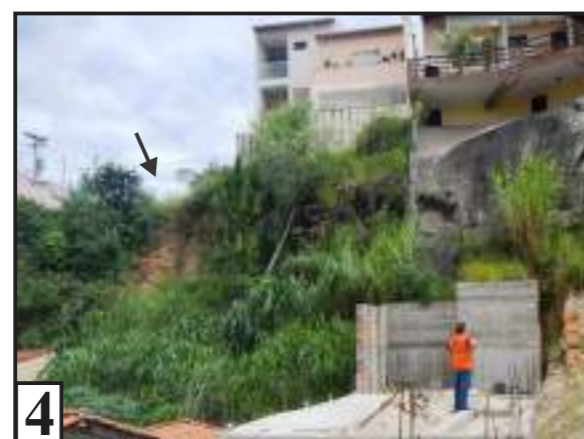
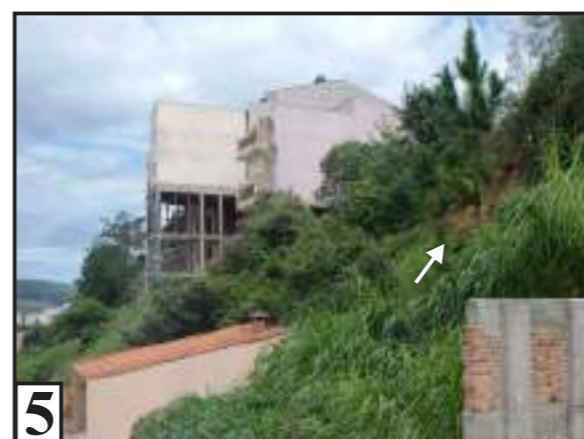
SP_AMPARO_SR_09_CPRM
Jardim Itália - Ruas Verona, Veneza e Romeu Mezacapa
UTM - 23K, 317.515m E, 7.488.329m N (SIRGAS 2000)

Descrição: Este setor é composto por encostas de alta declividade com residências de bom padrão construtivo (Figuras 1 e 2). Por conta desta dificuldade natural do terreno foram usadas técnicas construtivas no intuito de sobrepor-las (Figuras 3 e 4 como exemplos). Mas isto não impediu que se gerassem deslizamentos recorrentes no local. Foi possível verificar a existência de algumas cicatrizes de eventos recentes (Figuras 4, 5 e 6). Segundo a Defesa Civil Municipal, estes não causaram danos consideráveis nas moradias. Um fator que facilita a instabilização é o uso intensivo de cortes e aterros agressivos no terreno, criando taludes subverticais durante a instalação das casas (Figura 6). Há ainda terrenos livres para possível construção futura de casas e outras em atualmente sendo realizadas. Segundo a Defesa Civil, há histórico de deslizamento na drenagem natural da Rua 3 que atingiu a via impedindo o trânsito. Há blocos rochosos expostos nos taludes que podem atingir as casas a jusante (Figura 4).

Tipologia do processo: Deslizamento e rolamento ou queda de blocos

Grau de risco: Alto

- Formar quadro de servidores concursados exclusivamente como agentes de Defesa Civil Municipal;
- Melhorar a drenagem das águas pluviais de forma a discipliná-la e evitar que infiltrem em taludes de setores de risco;
- Implantação de políticas de controle urbano para inibir atuais e futuras construções e ocupações no setor de risco;
- Formação de líderes comunitários para apoiar a Defesa Civil Municipal;
- Palestras visando a conscientização ambiental e em relação aos setores de risco do município;
- Retirada preventiva de moradores em casos que a Defesa Civil julgar que estão em risco por evento extremo;
- Estudo geotécnico detalhado para verificar a possibilidade de estabilização de encostas e taludes no município.

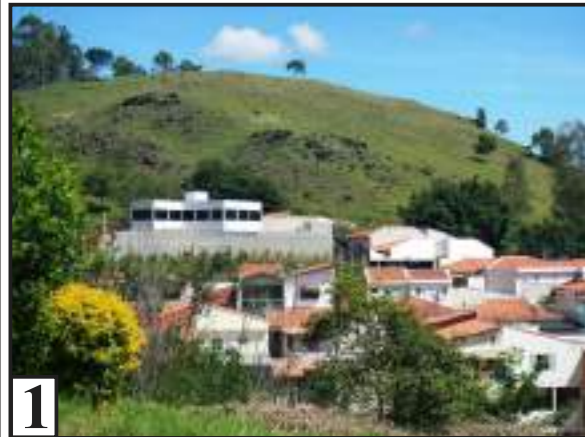
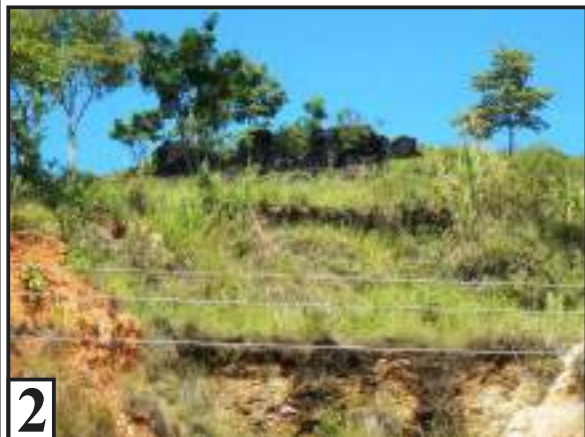
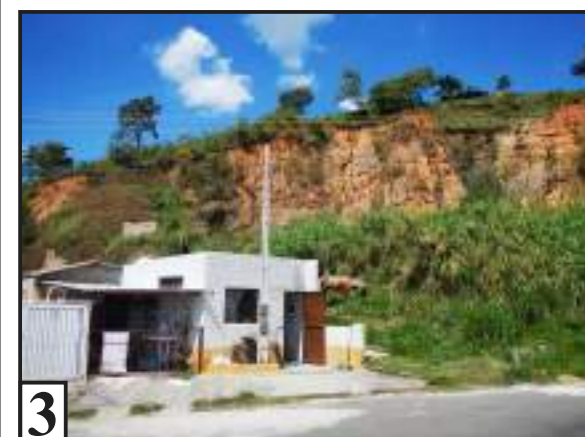
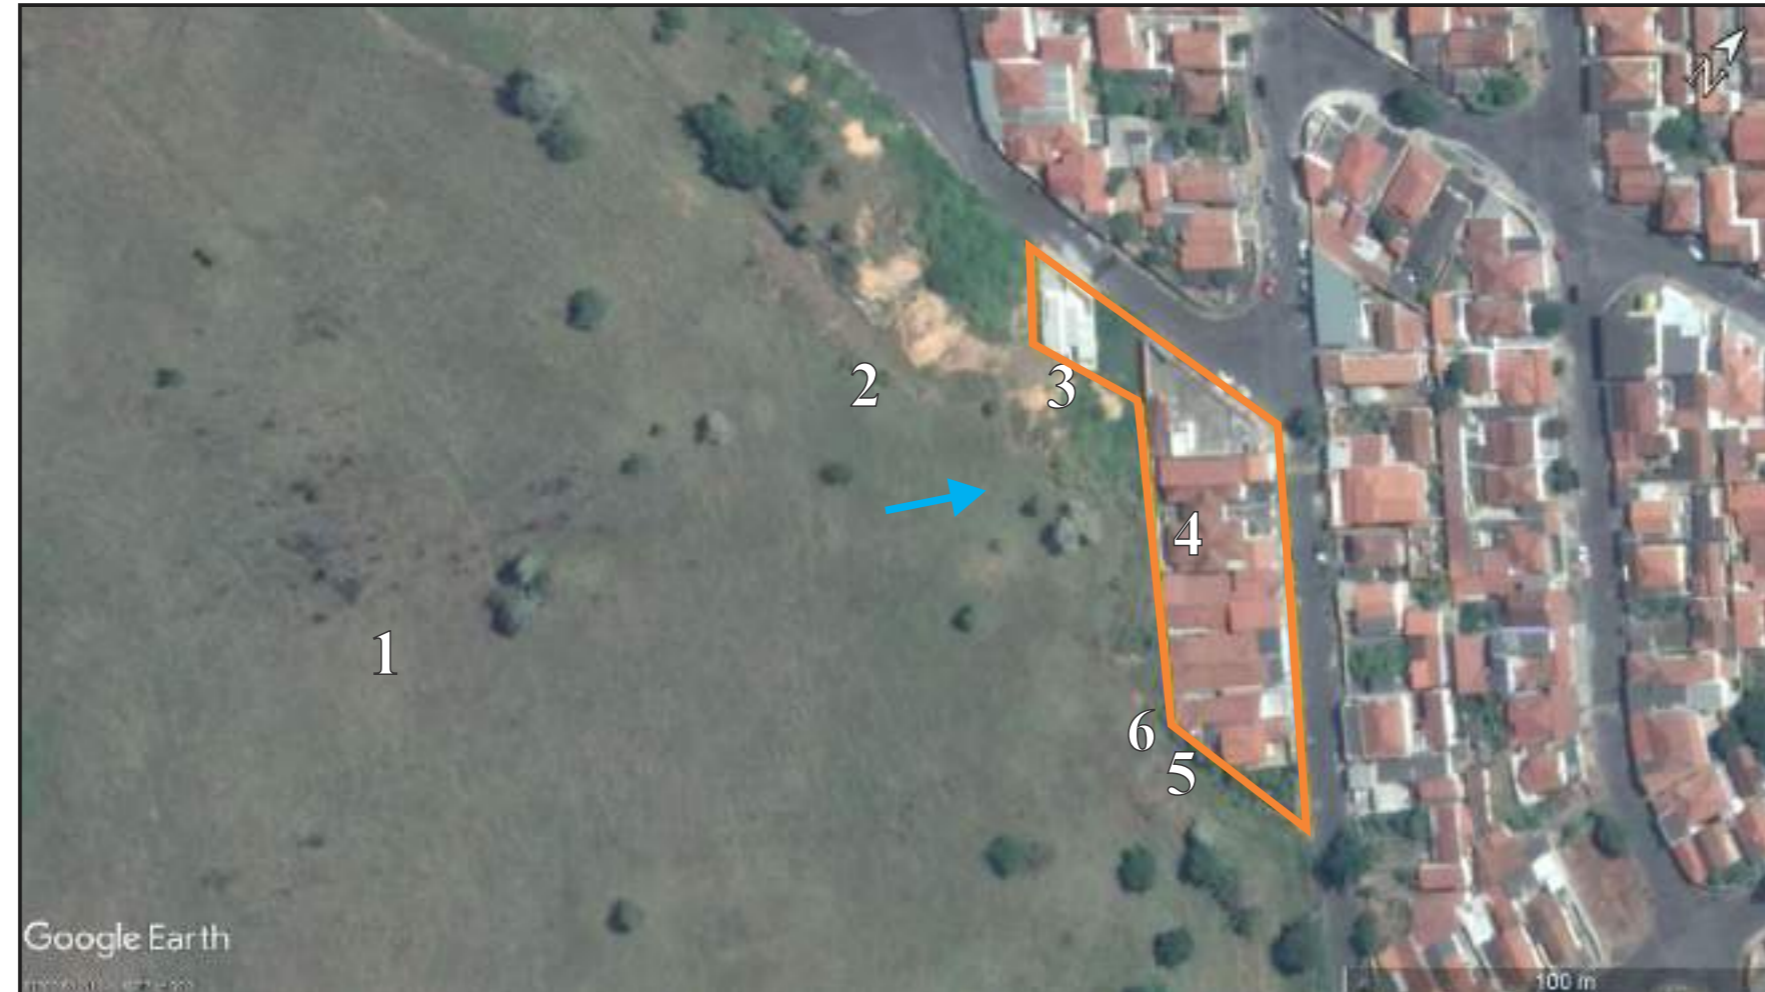
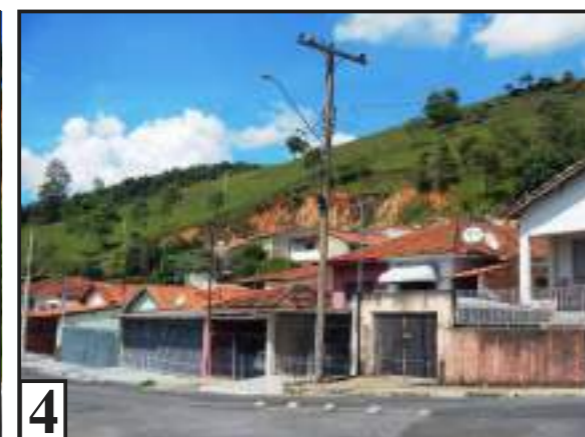
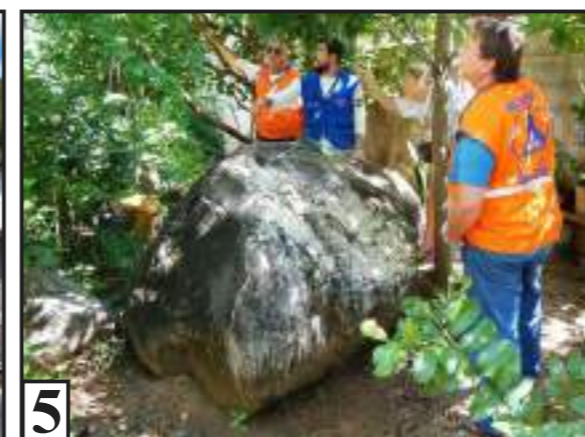
SP_AMPARO_SR_10_CPRM
Jardim das Aves - Ruas Tucanos e Pica-Pau
UTM - 23K, 318.886m E, 7.486.388m N (SIRGAS 2000)

Descrição: Na figura central desta prancha é possível verificar a existência de campos de blocos rochosos que podem colocar as casas a jusante em risco de rolamento destas partículas (Figuras 1 e 2). Além disso, ela mostra também o elevado grau de erosão dos taludes de corte subverticais que estão atrás das moradias (Figuras 3 e 4). Durante sua construção, foram feitos cortes que expuseram blocos imersos em solo ou saprolito. Estes foram responsáveis por eventos de queda de blocos de rocha que atingiram ao menos uma residência, destruindo parte do seu muro (Figuras 5 e 6). A cicatriz que este último evento deixou ainda é perceptível na Rua Tucanos (na seta da Figura 6). Ainda há outras ocorrências de pequenos deslizamentos na Rua Pica-Pau. As casas possuem bom padrão construtivo, porém com poucas obras ou ações visando a estabilidade dos taludes ou blocos.

Tipologia do processo: Deslizamento e rolamento ou queda de blocos

Grau de risco: Alto

- Formar quadro de servidores concursados exclusivamente como agentes de Defesa Civil Municipal;
- Verificar a estabilidade de cada um dos blocos que ameaçam a segurança dos imóveis;
- Implantação de políticas de controle urbano para inibir atuais e futuras construções e ocupações no setor de risco;
- Formação de líderes comunitários para apoiar a Defesa Civil Municipal;
- Palestras visando a conscientização ambiental e em relação aos setores de risco do município;
- Retirada preventiva de moradores em casos que a Defesa Civil julgar que estão em risco por evento extremo;
- Estudo geotécnico detalhado para verificar a possibilidade de estabilização de encostas, taludes e blocos rochosos no município.

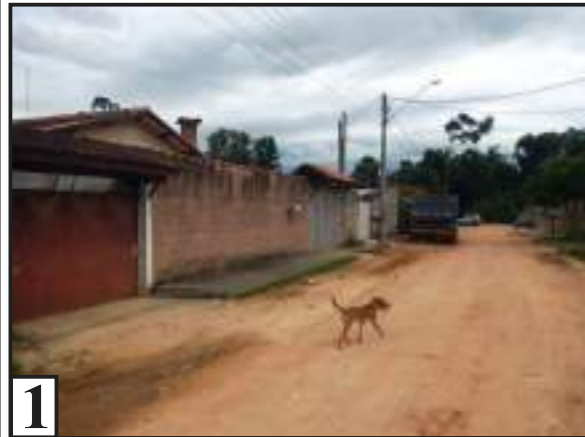
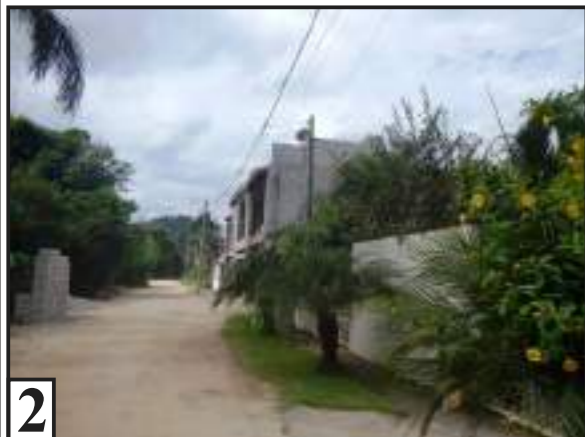
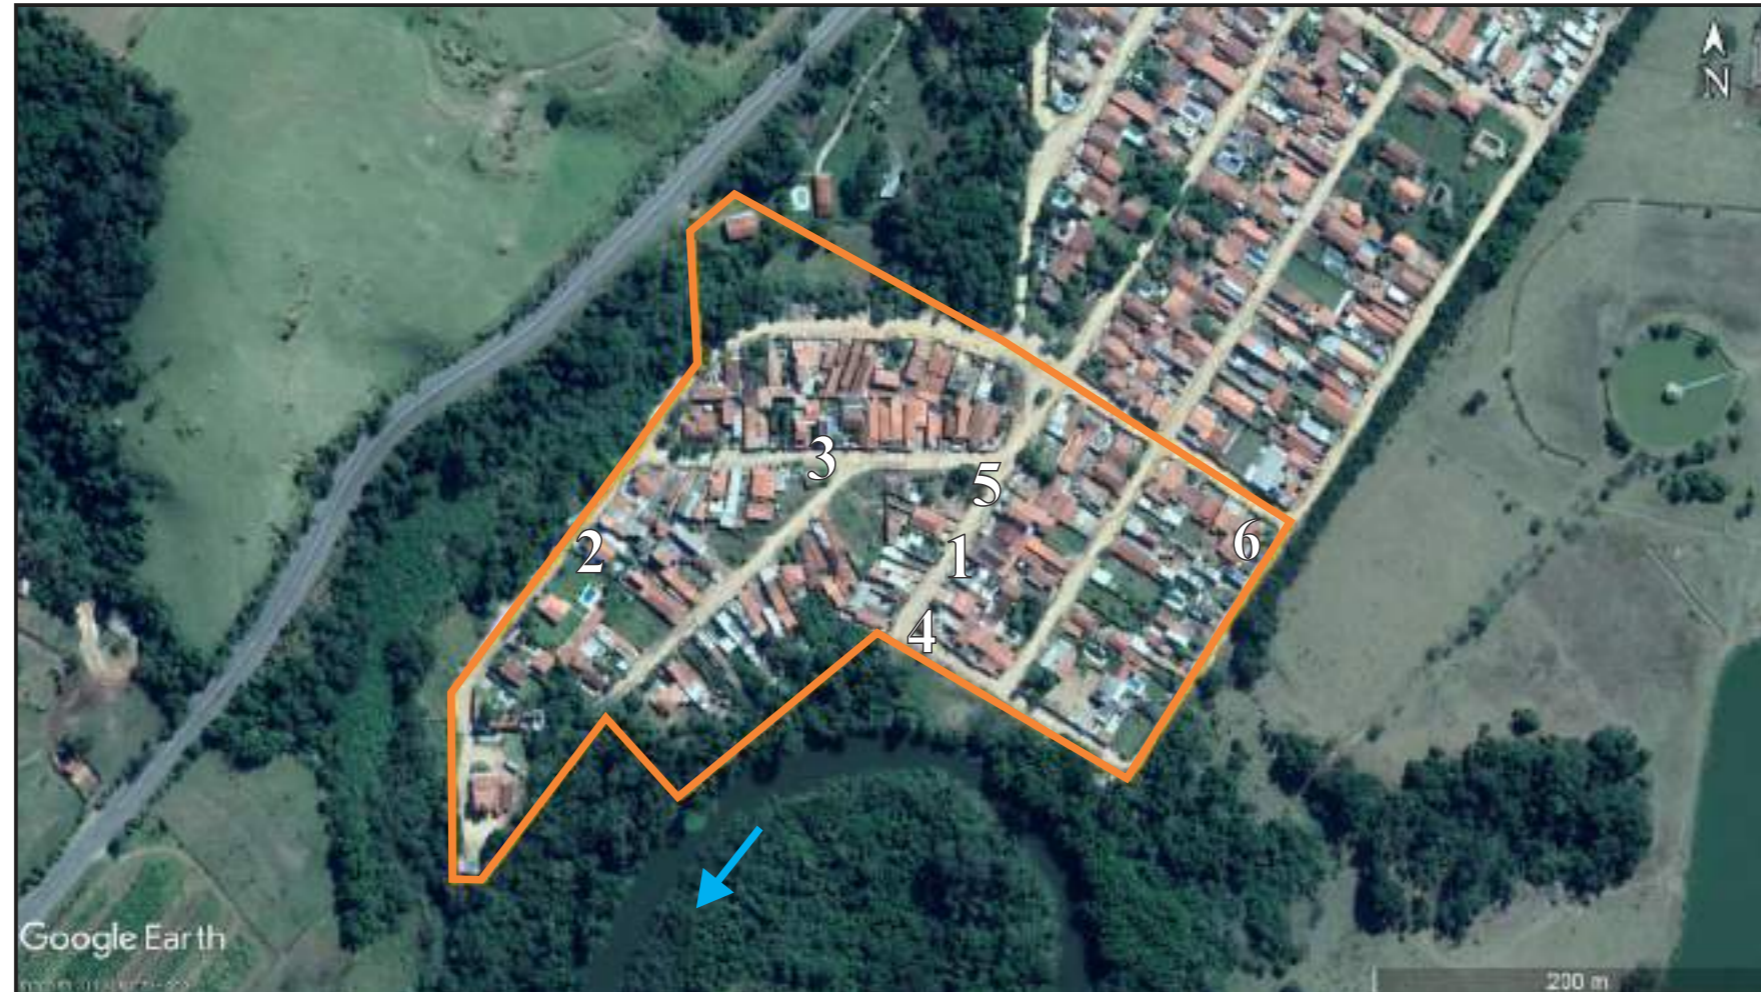
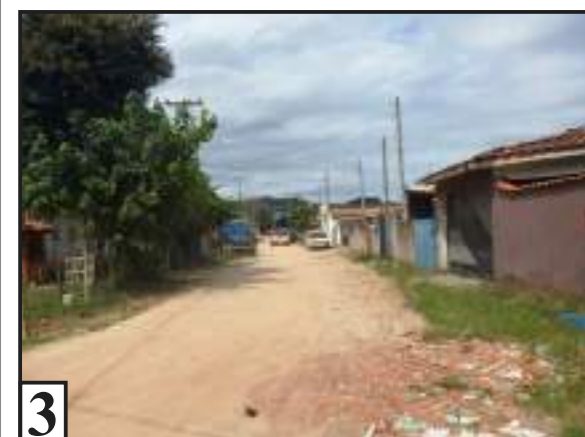
SP_AMPARO_SR_011_CPRM
Bairro dos Pedrosos, Jaguari - Alamedas Panorama e Cananeaia
UTM - 23K, 317.929m E, 7.472.580m N (SIRGAS 2000)

Descrição: O Bairro dos Pedrosos fica entre a Rodovia Eng. Constâncio Cintra e o Rio Jaguari (**Figuras 1 e 2**). Parte dele foi designada como setor de risco alto a inundações, pois segundo moradores as inundações eram frequentes até 2014. Porém em 2017 houve um evento que voltou a atingir casas até próximo a Alameda Rio Feio. Ainda segundo os residentes, o pior evento ocorreu em 2010/2011 chegando a cerca de 1,2-1,5 metro de altura em moradias da Alameda Águas Vermelhas (**Figura 3**) e trazendo perdas materiais. Este terreno é naturalmente suscetível a este tipo de processo por estar na planície de inundações do Rio Jaguari (**Figuras 4 e 5**). Uma vez que as casas estão lá estão sujeitas a passar por este processo. Um ponto agravante é que há valas de esgoto a céu aberto que também extravazam e chegam às ruas e casas (**Figura 6**). Há também presença de entulho nas ruas (**Figura 3**).

Tipologia do processo: Inundação

Grau de risco: Alto

- Formar quadro de servidores concursados exclusivamente como agentes de Defesa Civil Municipal;
- Melhorar a drenagem das águas pluviais de forma a discipliná-la e evitar que se acumulem no bairro;
- Implantação de políticas de controle urbano para inibir atuais e futuras construções e ocupações no setor de risco;
- Formação de líderes comunitários para apoiar a Defesa Civil Municipal;
- Implantação de sistema de coleta e tratamento de esgoto;
- Palestras visando a conscientização ambiental e em relação aos setores de risco do município;
- Criação de sistema de alerta de cheias para avisar os moradores uma possível inundação;
- Retirada preventiva de moradores em casos que a Defesa Civil julgar que estão em risco por evento extremo.

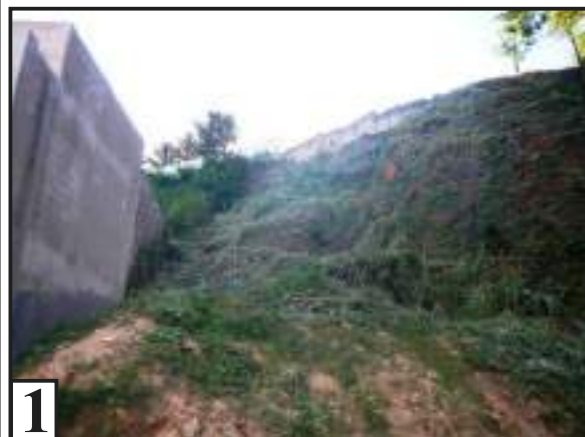
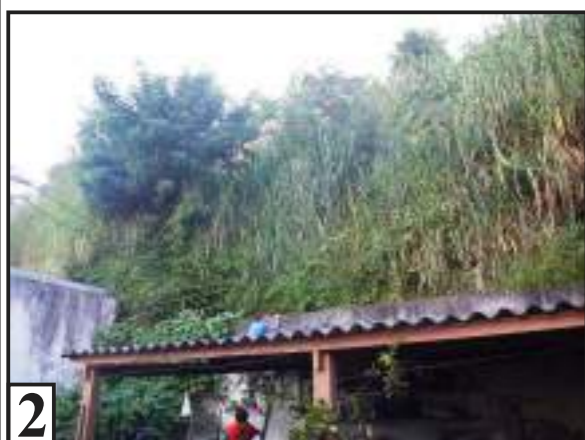
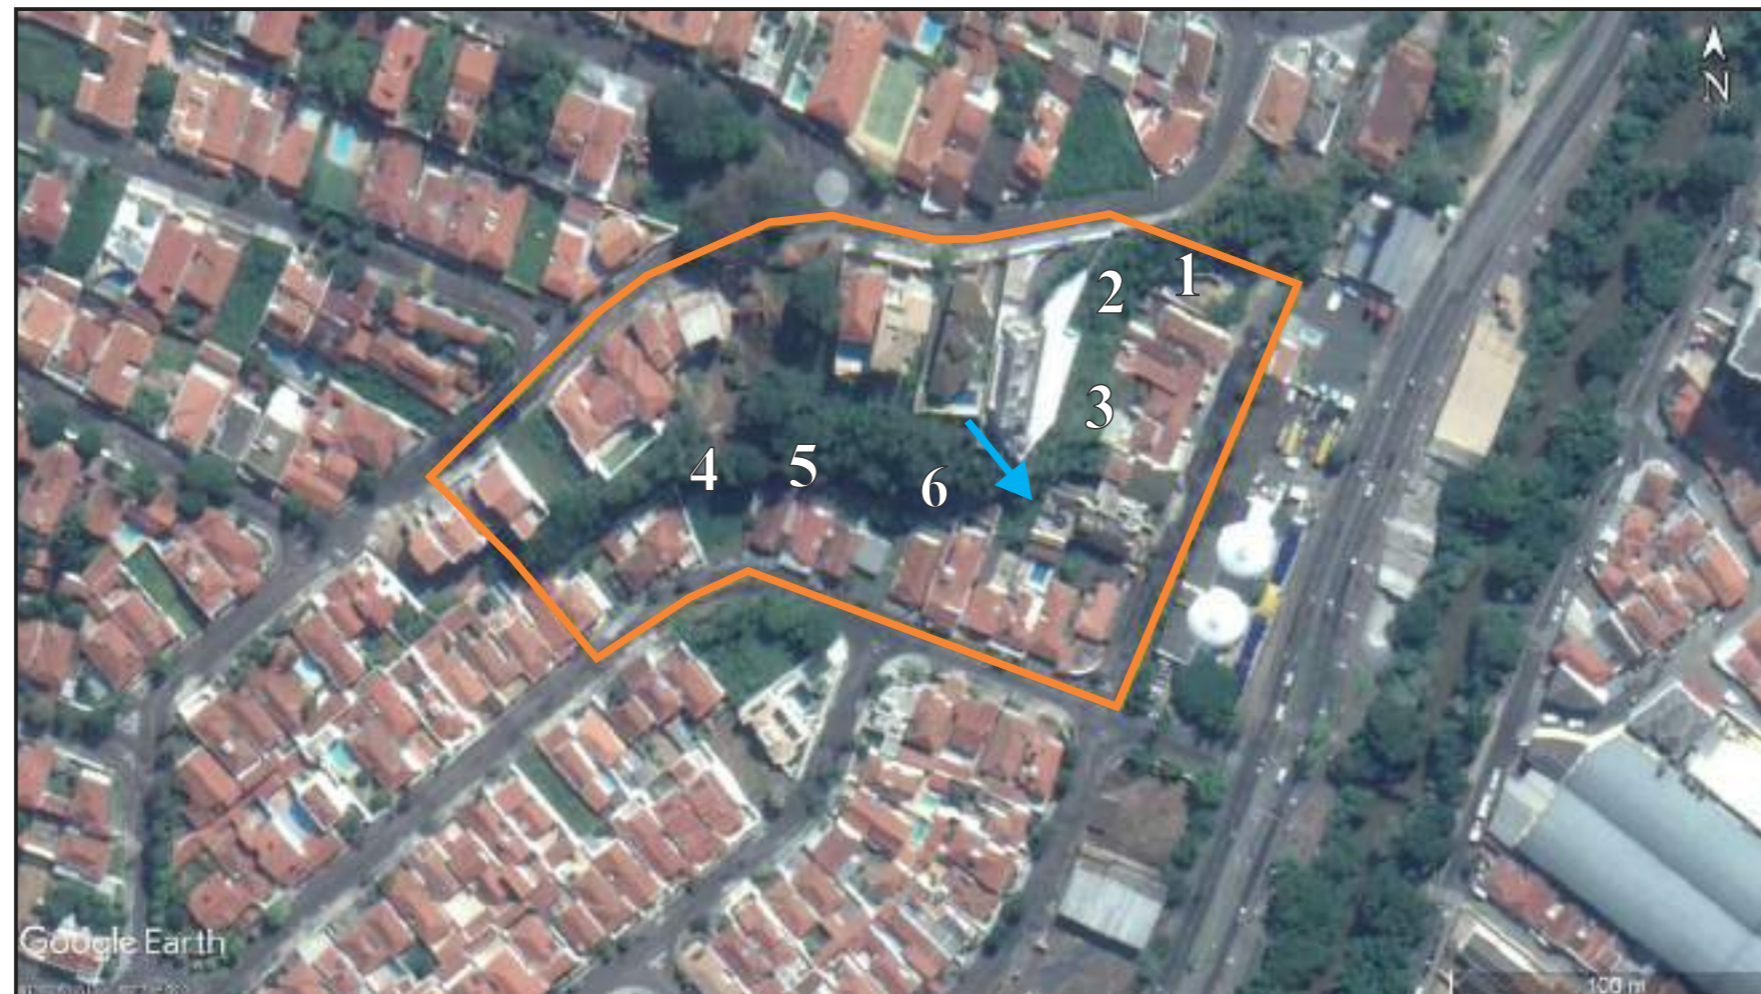
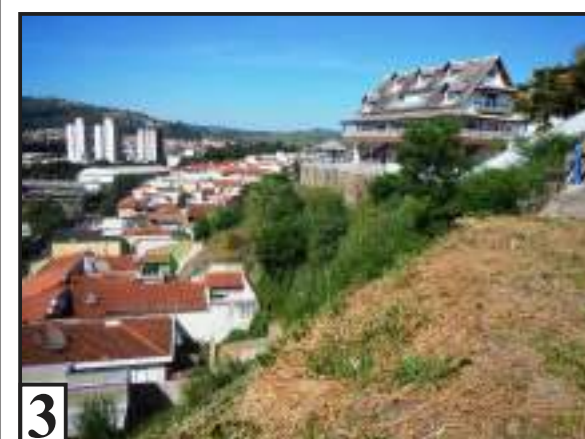
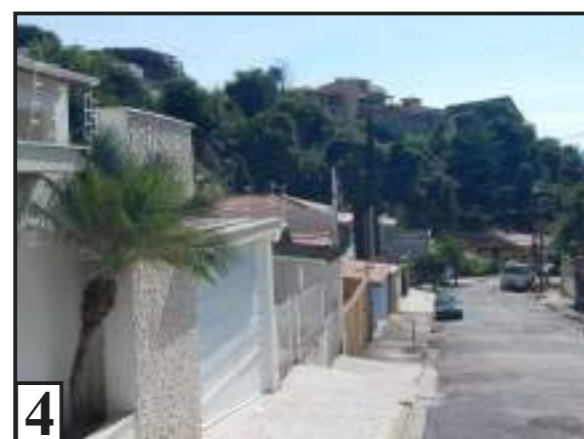
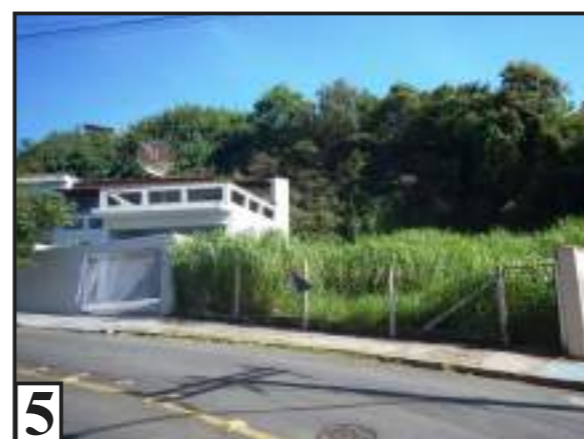
SP_AMPARO_SR_12_CPRM
Jardim Itália - Ruas Vaticano, Roma e Milão
UTM - 23K, 317.852m E, 7.488.245m N (SIRGAS 2000)

Descrição: Esta é mais uma encosta de elevada declividade no Jardim Itália. Embora as casas tenham bom padrão de construção, foram feitos taludes de corte ou de aterro muito altos que podem atingir as residências em caso de deslizamento uma vez que as contenções não parecem adequadas ou inexistem (Figuras 1, 2 e 3). O final da Rua Roma parece ser destino de parte das águas pluviais da Rua Vaticano, por falta de eficiência do sistema de drenagem urbana local (Figura 1). Isto faz com que este talude fique com muita água e com maior possibilidade de que um deslizamento ocorra. Não há histórico de deslizamentos no setor, mas as condições geomorfológicas e de construção das casas fazem com que esta área tenha alto risco a deslizamentos (Figuras 4, 5 e 6).

Tipologia do processo: Deslizamento

Grau de risco: Alto

- Formar quadro de servidores concursados exclusivamente como agentes de Defesa Civil Municipal;
- Melhorar a drenagem das águas pluviais de forma a discipliná-la e evitar que infiltrem em taludes de setores de risco;
- Implantação de políticas de controle urbano para inibir atuais e futuras construções e ocupações no setor de risco;
- Formação de líderes comunitários para apoiar a Defesa Civil Municipal;
- Palestras visando a conscientização ambiental e em relação aos setores de risco do município;
- Estudo geotécnico detalhado para verificar a possibilidade de estabilização de encostas e taludes no município.

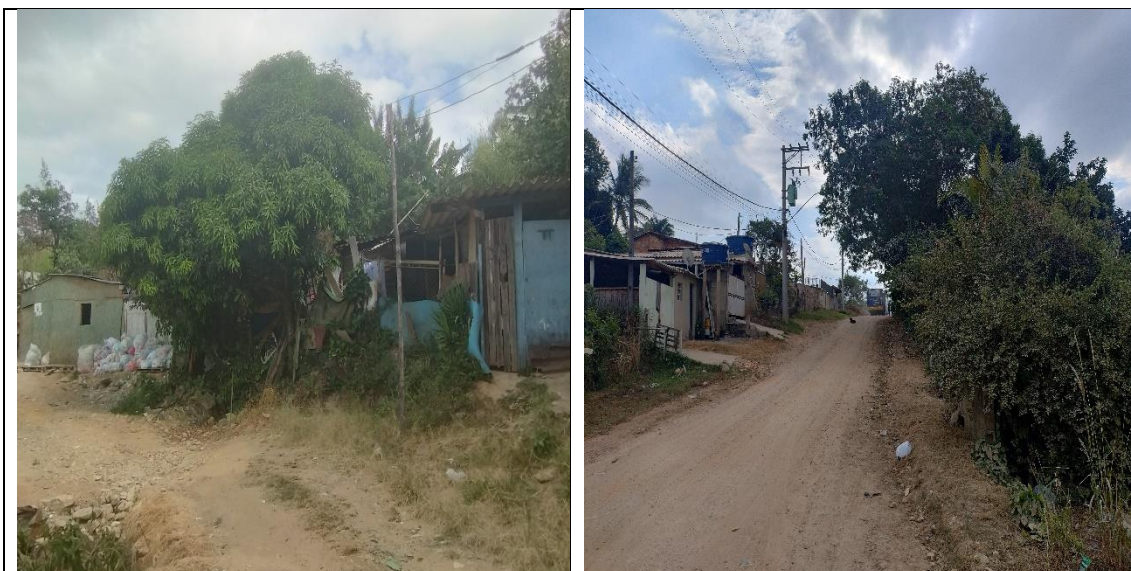
Foto 01 – Rua de terra (sem pavimentação ou tubulação de drenagem pluvial).

Foto 02 – Rua de terra (sem pavimentação ou tubulação de drenagem pluvial).

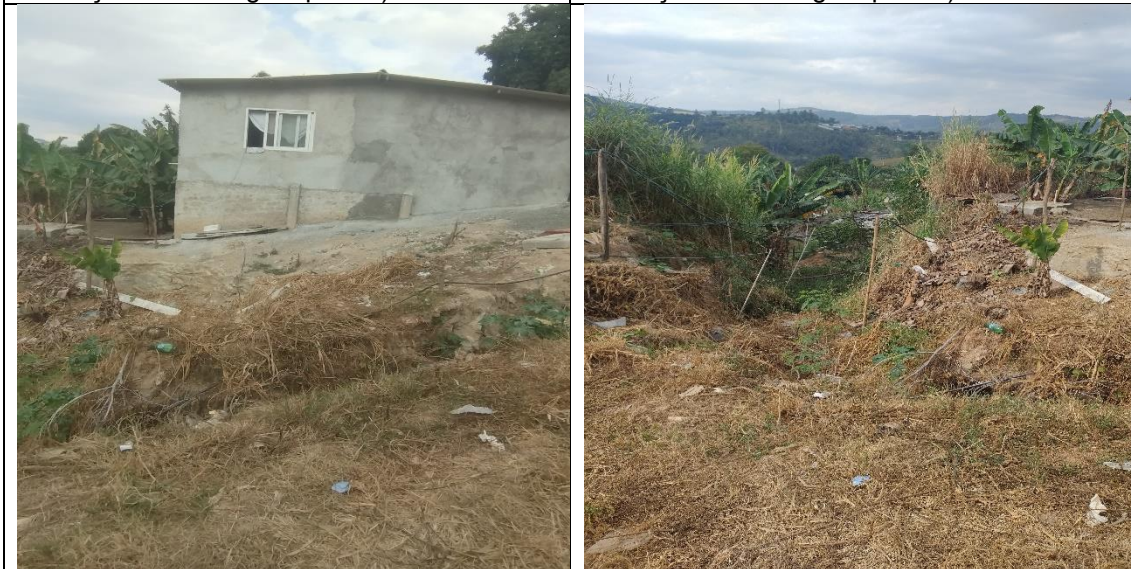
Foto 03 – Construções em áreas de risco.

Foto 04 – Vala formada por erosão próxima a residência.

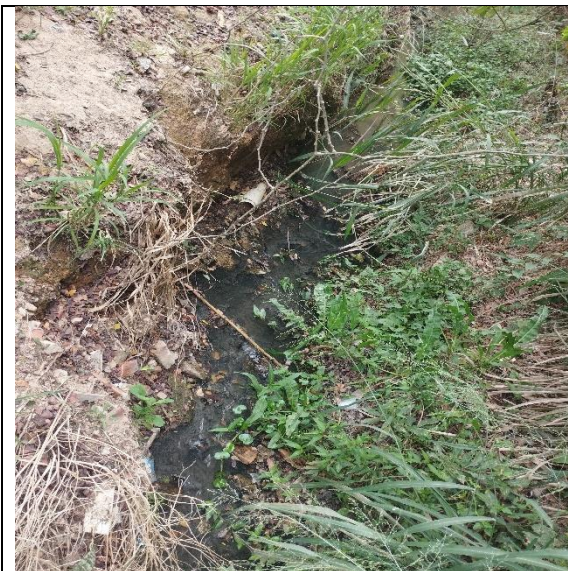
Foto 01 – Existência de esgoto a céu aberto.

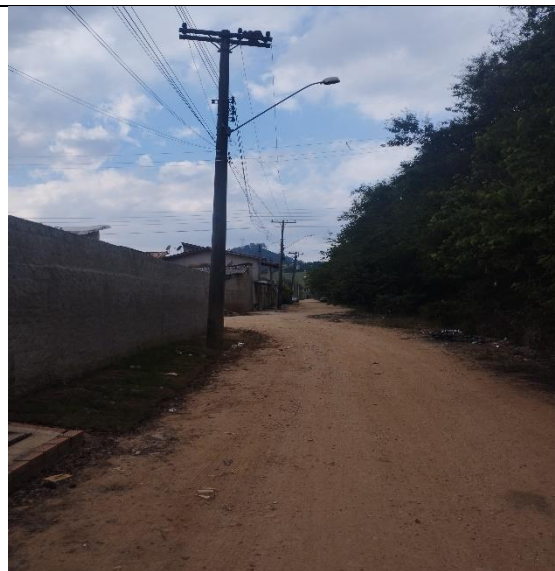
Foto 02 – Ruas sem asfaltamento.

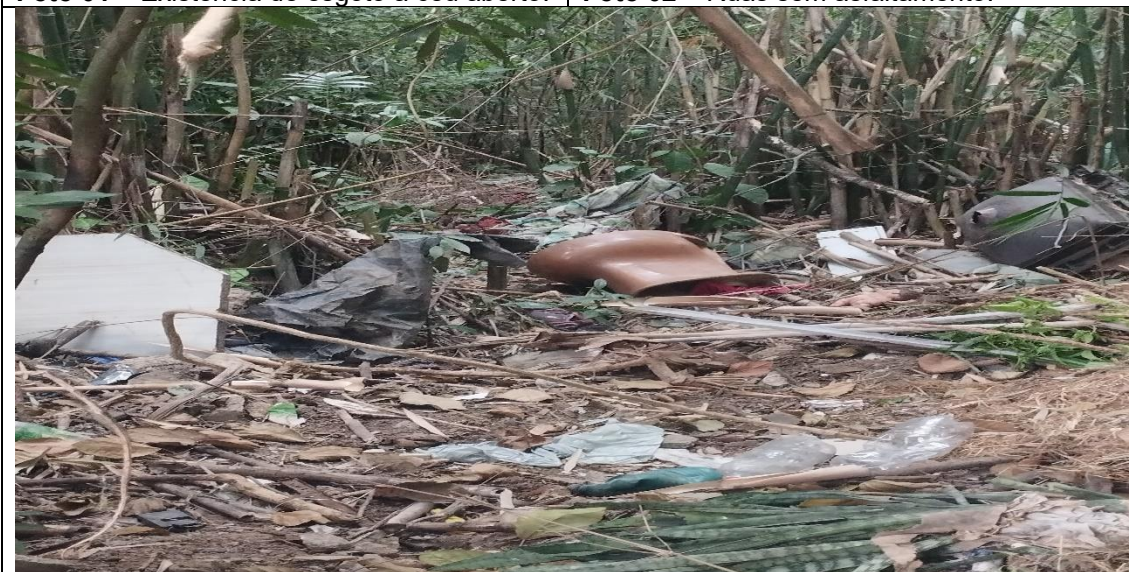
Foto 03 – Entulho/lixo em local inadequado.
