Memorando 091/2022-AS

RELATÓRIO VISITA TÉCNICA - "USF PEDROSOS"

Endereço: Rodovia Engenheiro Constâncio Cintra, SP – 360 – Km 109 – CEP: 13.900-000

Data da visita: 11/05/2022, período da manhã.

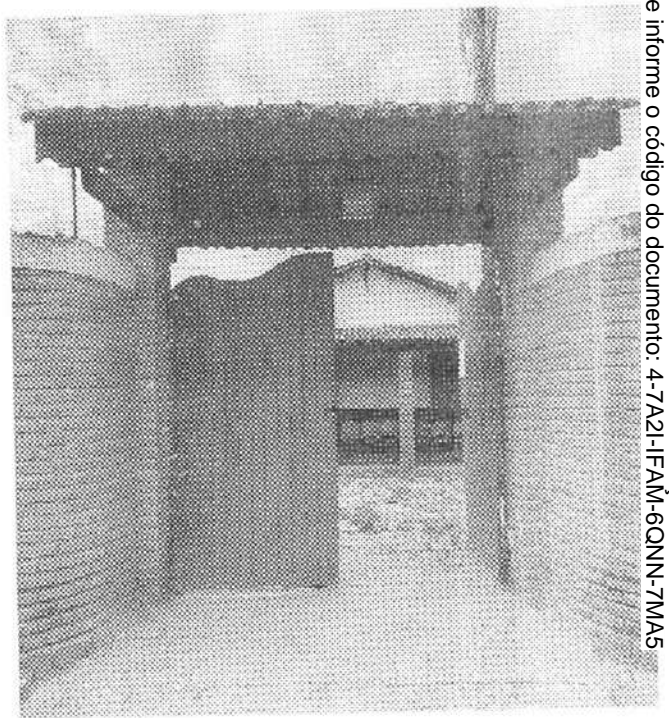
1. Área Externa - Rua

- Necessita de uma nova lixeira para descarte de lixo reciclável e lixo comum;
- Possui um local adequado para o descarte do lixo hospitalar/contaminado;
- Necessita da instalação de uma placa de identificação da unidade;
- Alambrado encontra-se danificado, com algumas partes rasgadas facilitando a entrada de cachorros e animais nas dependências da Unidade;
- Não possui calçada, adequada e acessível. Rua não pavimentada, sendo de terra;
- Falta iluminação na entrada e área externa da Unidade;

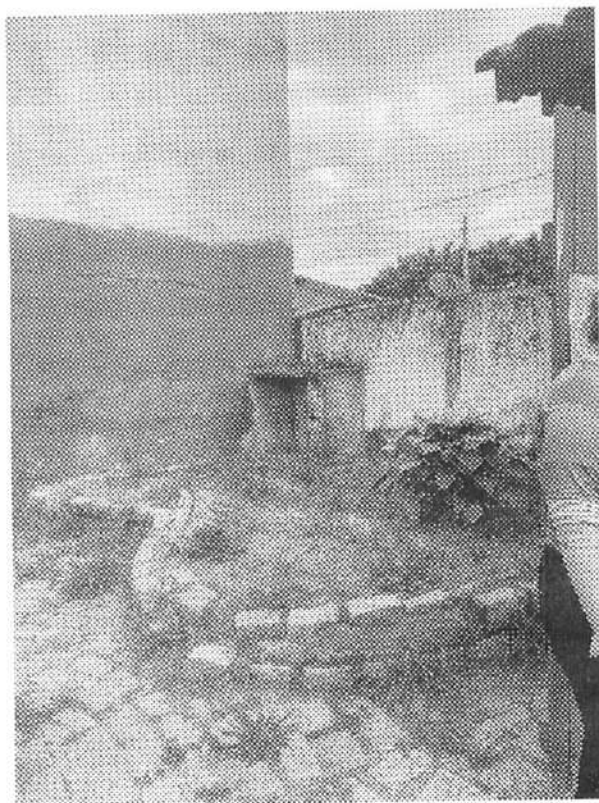
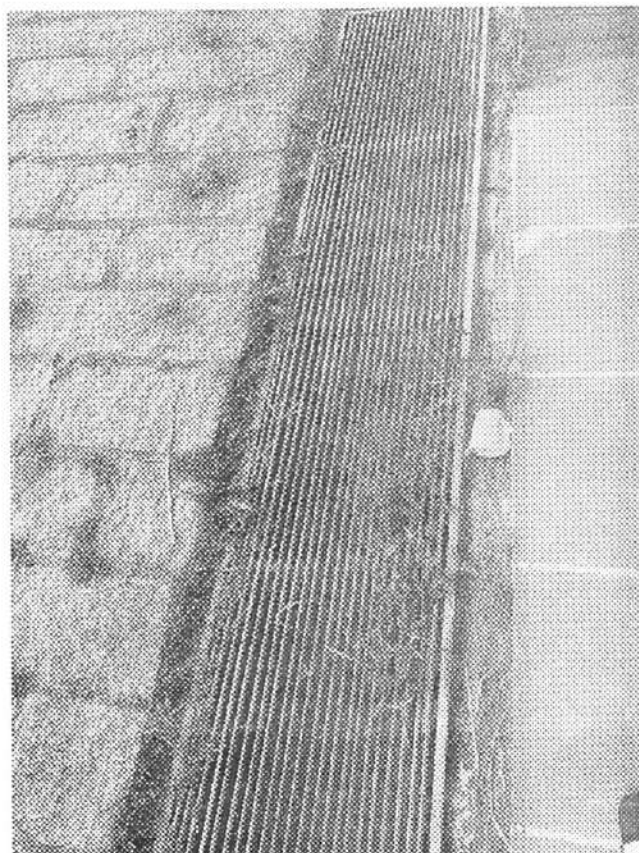
2. Área Externa – Dentro da Unidade

- Necessário a troca das grelhas e ralos da área externa da Unidade;
- Corte da grama, limpeza e plantio de grama onde se fizer necessário;
- Limpeza das calhas e ralos;
- Troca e instalação de novas lâmpadas;
- Pintura encontra-se desgastada em alguns pontos, sendo necessário o reparo de trincas e rachaduras e pintura;

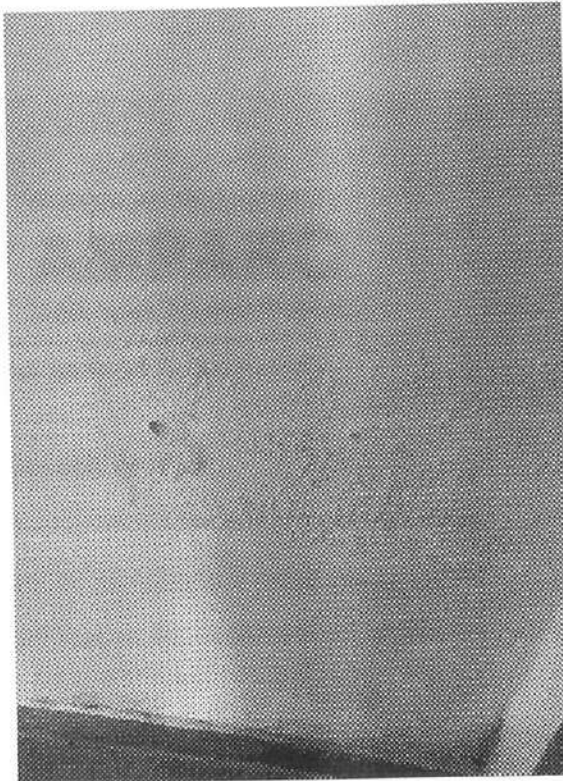
4. Sala Atendimento 1

- Possui algumas tomadas no padrão antigo e são insuficientes;
- Pontos de infiltração e mofo nas paredes;
- Pintura danificada devido a infiltração na parede.

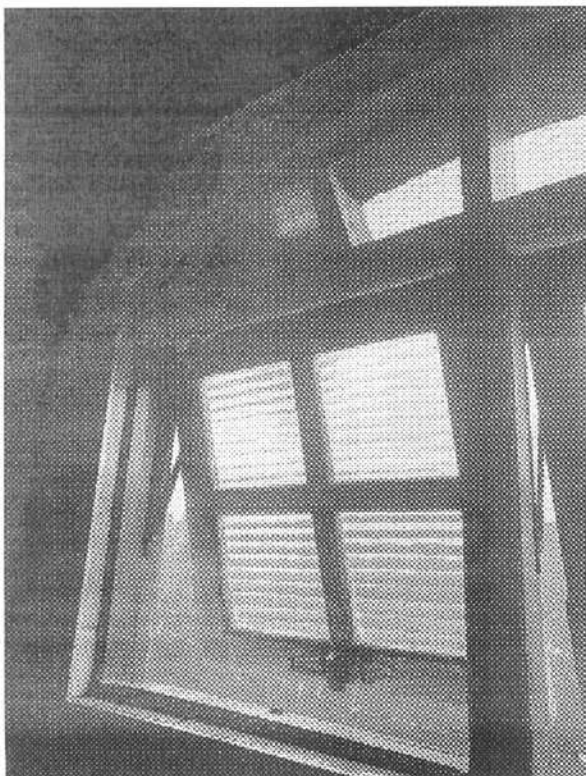
5. Sala Atendimento 2

- Possui algumas tomadas no padrão antigo, e algumas que estão fora das canaletas;
- No banheiro da sala ocorre vazamento de água pelo ralo e pelo forro;
- Faltando espelho de uma das tomadas;
- Possui um vidro quebrado na janela do banheiro;
- Pontos de infiltração e mofo nas paredes;
- Pintura danificada devido a infiltração na parede.

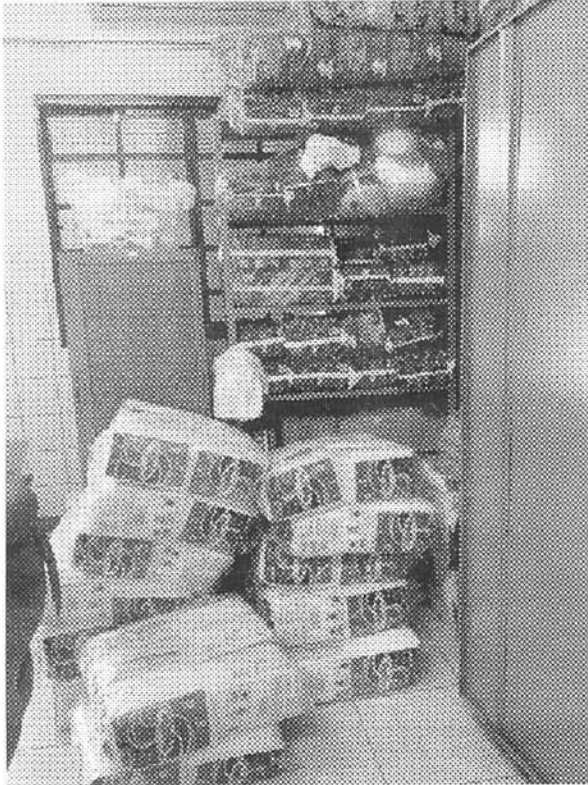
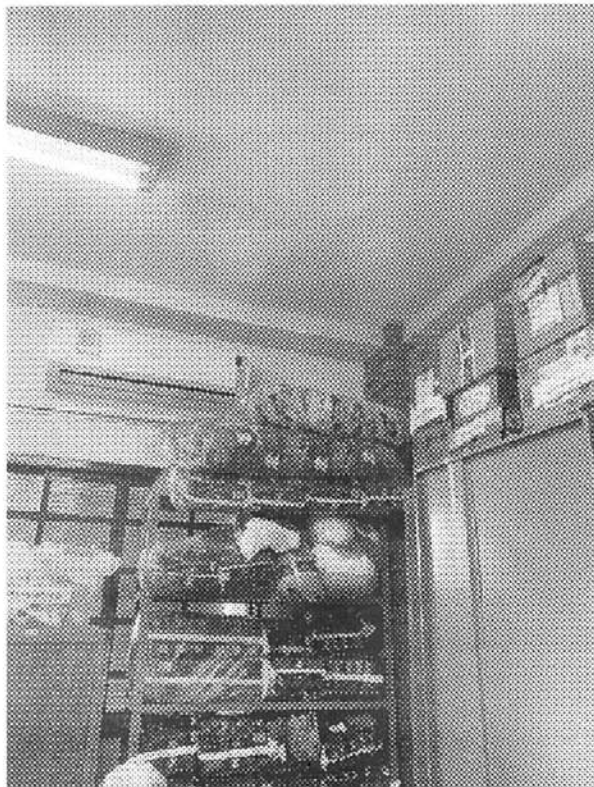
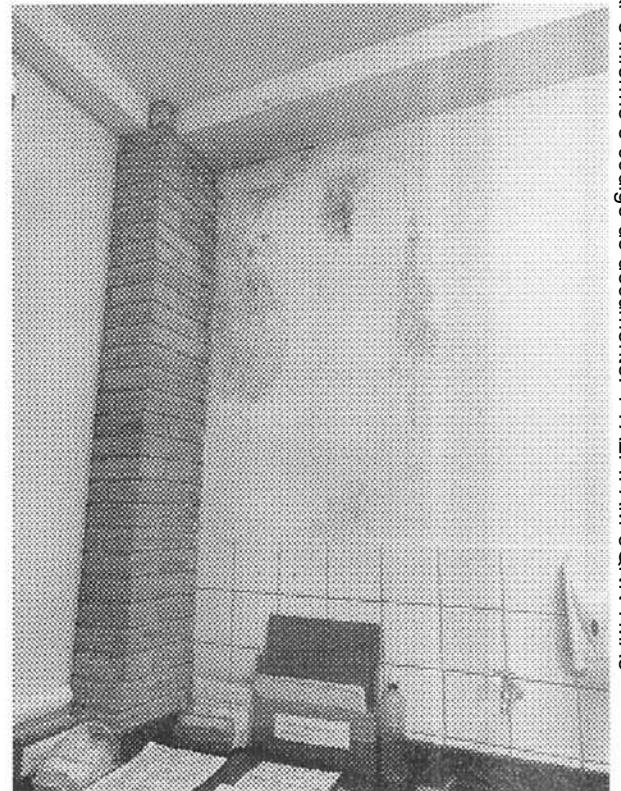
10. Farmácia

- Pontos de infiltração e mofo nas paredes;
- Falta de armário para armazenamento adequado dos materiais;
- As tomadas são do padrão antigo, sendo necessário a troca e instalação de novas;
- Alguns pontos da pintura danificados;
- Possui alguns pontos de rachaduras na parede.

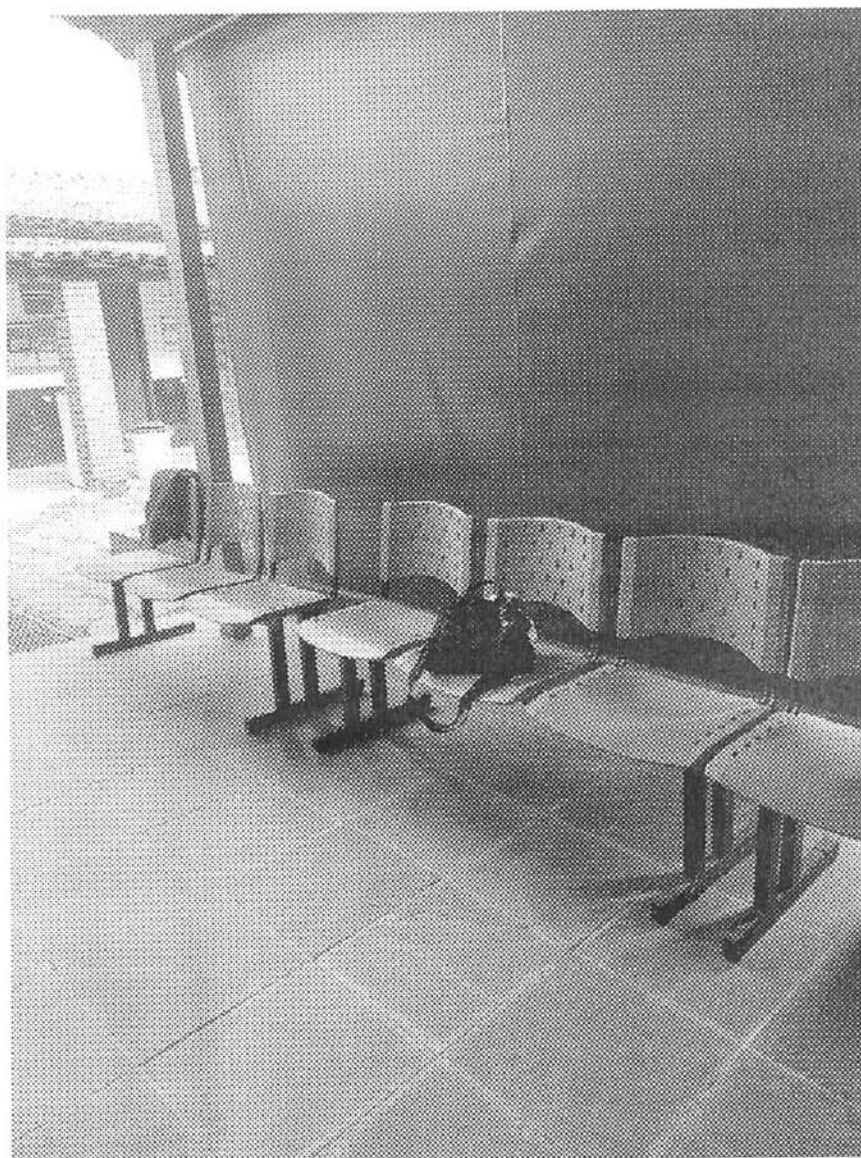
II. Área de Espera

- Ocorre vazamento de água da chuva pelo telhado;
- O toldo que protege a área está danificado, em dias de chuva forte ocorre entrada de água da chuva, e em dias muito quentes a área fica com altas temperaturas;
- Pintura danificada.

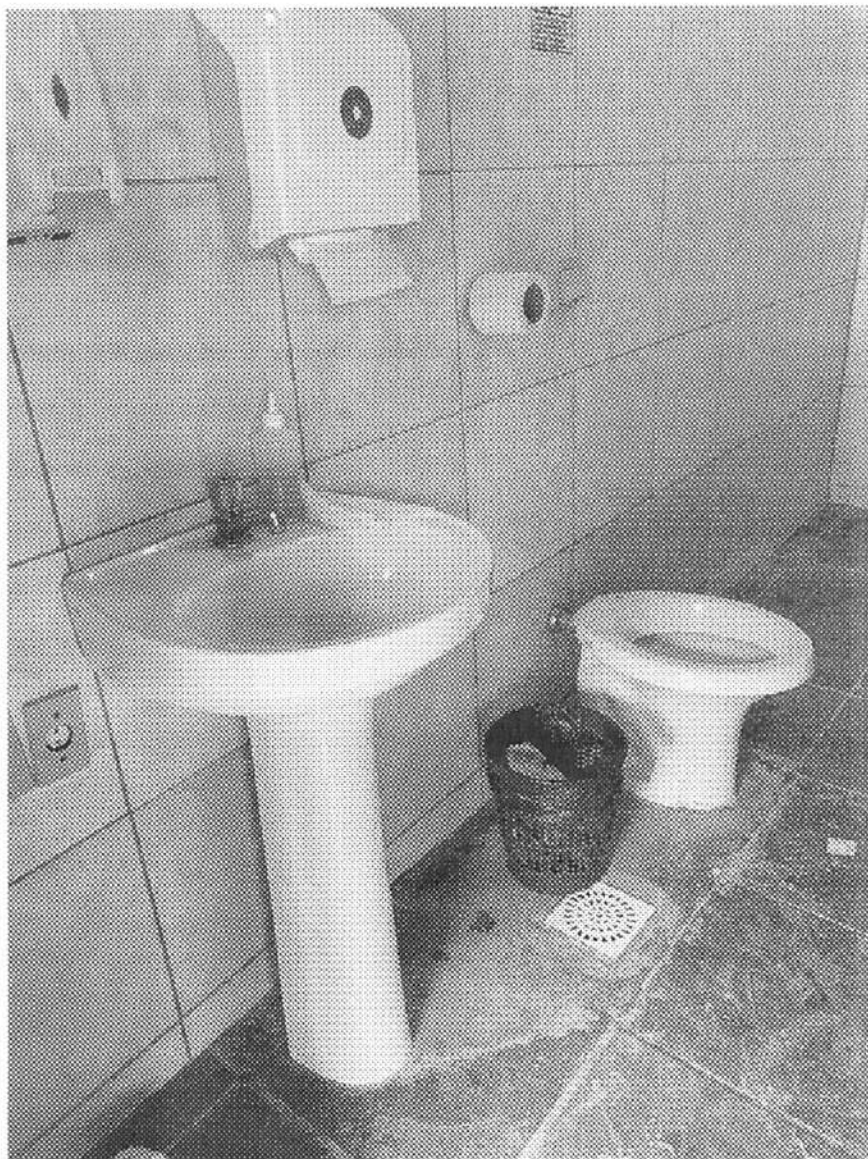
12. Banheiros Pacientes e Banheiro Funcionários

- Não possuem assentos dos vasos sanitários;
- Não possuem papeleiro de papel higiênico;
- Sem barras de segurança para acessibilidade;
- Não possui rampa de acessibilidade;
- Tomadas padrão antigo.

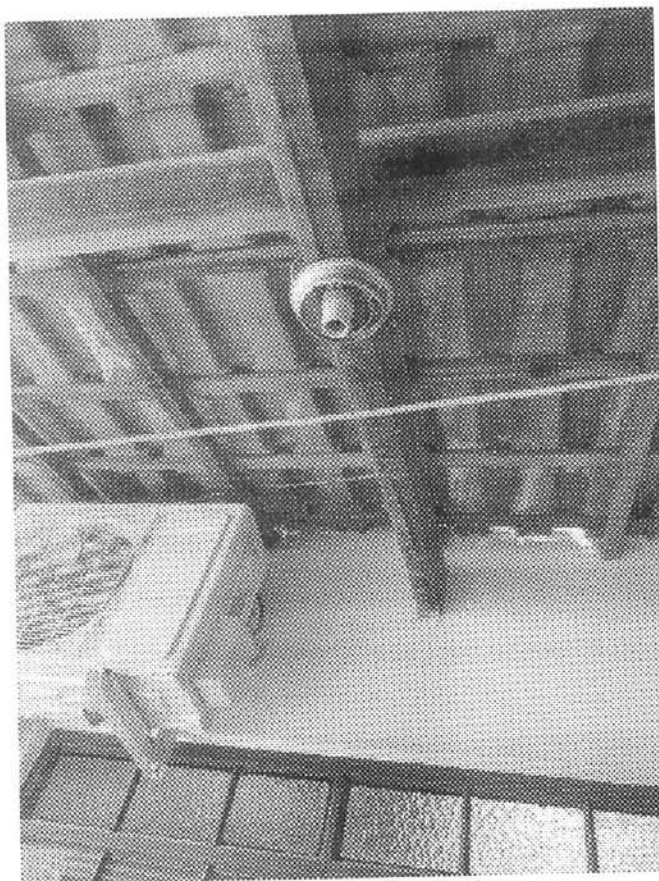
13. Corredor Externo/Lavanderia

- Pontos de infiltração e mofo nas paredes;
- A área encontra-se muito danificada e precária;
- Falta de armário para armazenamento adequado dos materiais, e os armários existentes estão danificados;
- As tomadas são do padrão antigo, sendo necessário a troca e instalação de novas;
- Pintura extremamente danificada;
- Lâmpadas queimadas, sendo necessário a troca;
- Possui alguns pontos de rachaduras na parede.

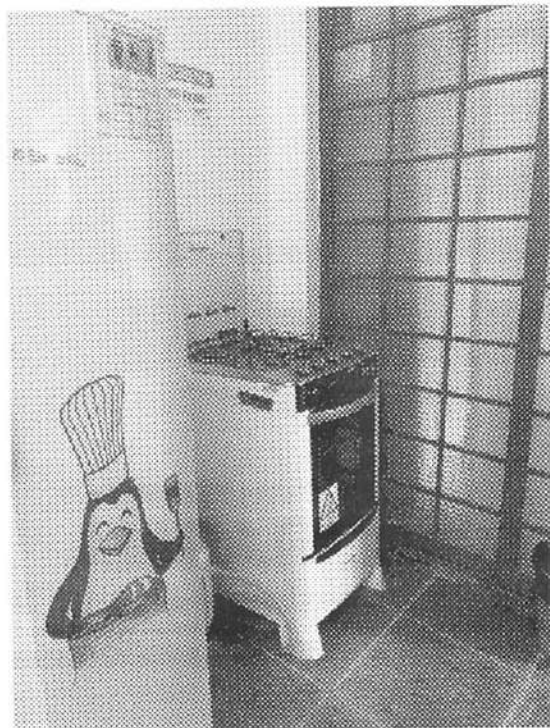
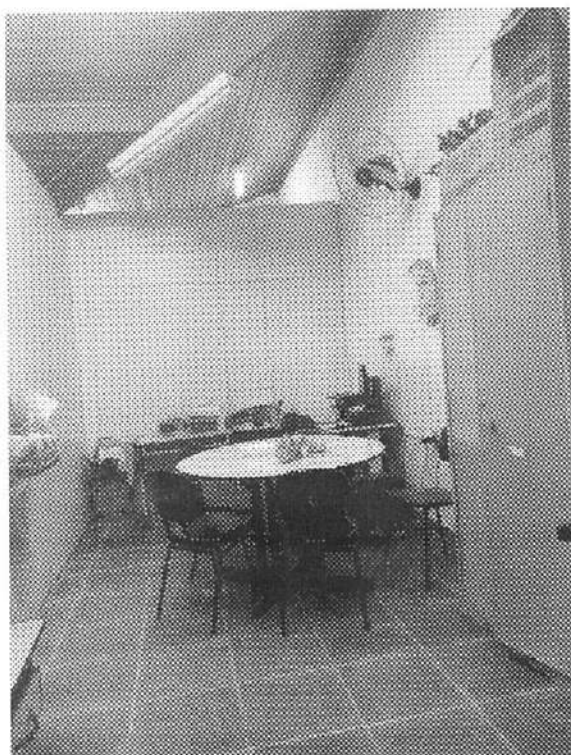
14. Cozinha/Sala Agentes Comunitários

- Pontos de infiltração e mofo nas paredes;
- A área inadequada para realização de refeições;
- Falta de armário para armazenamento adequado dos materiais, e os armários existentes estão danificados;
- As tomadas são do padrão antigo, sendo necessário a troca e instalação de novas;
- Pintura danificada;
- Possui alguns pontos de rachaduras na parede.
