Amparo- São Paulo
Junho 2013

SP_AMP_SR_01_CPRM
Loteamento Planalto da Serra
UTM 23 K 321915 E 7489382 S (WGS 84)

Amparo - SP
Março de 2019

SP_AMPARO_SR_01_CPRM
Planalto da Serra - Rua Intendente Damásio Pedro Pimentel (antiga Rua 5)
UTM - 23K, 321.545m E, 7.489.450m N (SIRGAS 2000)

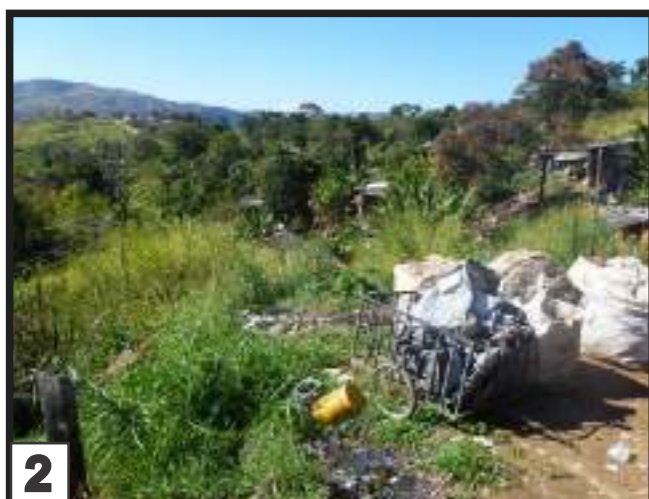
2

Descrição: Construções bastante precárias (figuras 1, 3, 4 e 5) em madeira e alvenaria, algumas com plásticos no lugar dos telhados e pedras segurando o telhado (figura 3), em área sujeita a enxurradas, deslizamentos e rolamento de blocos (figura 5). Esgoto a céu aberto, muito lixo jogado na encosta (figura 2), ausência de redes de esgoto e de água. Em 28/03/2013, uma enxurrada danificou 6 casas. As famílias foram removidas para abrigos, mas depois retornaram para suas casas. Algumas famílias já foram removidas do local, sendo levadas para aluguel social, e suas casas, que estavam no caminho preferencial da drenagem natural, foram demolidas. O solo é bastante argiloso e possui alto teor de micas.

- Remoção das famílias que vivem nas casas mais precárias; e/ou na área preferencial das drenagens naturais e áreas de atingimento por blocos;
- Implantação de sistema de drenagem das águas pluviais eficiente, contemplando os arruamentos, bem como crista e base de encostas;
- Vistorias realizadas por engenheiro para estudo da possibilidade de realização de obras de contenção na encosta;
- Conscientização da população sobre os riscos de construções em áreas de encosta e de construções com cortes e aterros sem conhecimento técnico;
- Implantação de políticas de controle urbano para inibir futuras construções e ocupações em áreas de risco;
- Formação de líderes comunitários para apoiar a Defesa Civil Municipal;
- Palestras visando uma conscientização ambiental e em relação as áreas de risco do município;
- Coleta de lixo adequada (reciclagem/cooperativas) educação sanitária e ambiental.

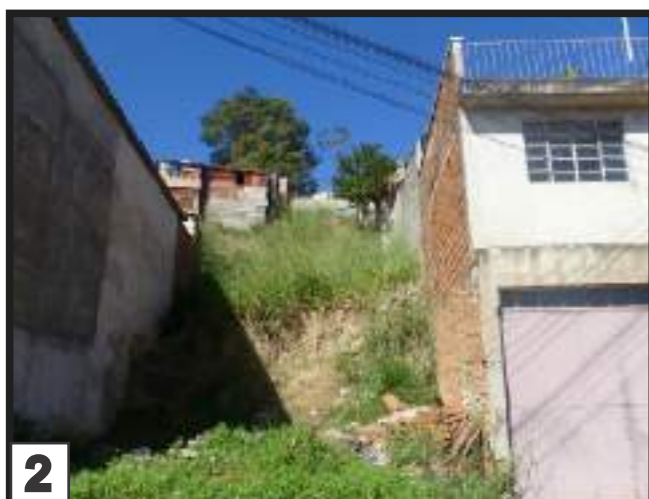
2

Descrição: Casas de baixo padrão (figura 1) ocupando encosta bastante inclinada (figura 4). Na base da encosta as casas são de médio padrão. Segundo informações, o bairro surgiu há cerca de 40 anos. Há escadas de acesso sem drenagem (figura 2), muitos cortes a 90° (figura 3) e aterros e muito lixo jogado na encosta (figura 5). Segundo a Defesa Civil, nunca houve informação de ocorrências neste local. Não foi possível subir até a parte mais alta da encosta, porque os moradores não permitiram o acesso.

- Implantação de sistema de drenagem das águas pluviais eficiente, contemplando os arruamentos, bem como a crista e base da encosta;
- Vistorias realizadas por Engenheiro habilitado para verificação de necessidade / possibilidade de realização de obras de contenção na encosta;
- Conscientização da população sobre os riscos de construções do tipo corte-aterro feitas de forma incorreta e sem conhecimentos técnicos;
- Fiscalização de TODAS as obras a serem realizadas em áreas de encosta;
- Implantação de políticas de controle urbano para inibir futuras construções e ocupações em áreas de risco e escavações em crista/base de encostas (tipo corte/aterro);
- Formação de líderes comunitários para apoiar a Defesa Civil Municipal;
- Palestras visando uma conscientização ambiental e em relação as áreas de risco do município;

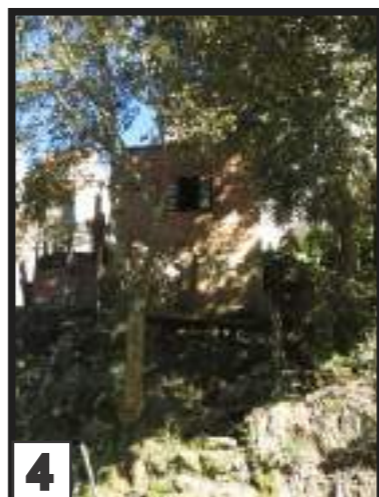
4

Foram observados sinais de rastejo como árvores tortas ou inclinadas (foto 3). Em parte da encosta também há vegetação concentradora de umidade (bananeiras). Algumas construções estão muito próximas a borda do talude (foto 4).

- Estudo para implantação completa de sistema de drenagem das águas pluviais, eficiente, contemplando os arruamentos, bem como crista e base da encosta;
- Fiscalização para cumprimento da legislação de ocupação e uso do solo
- Fiscalização de TODAS as obras a serem realizadas em áreas de encosta;
- Implantação de políticas de controle urbano para inibir futuras construções e ocupações em áreas de risco;
- Formação de líderes comunitários para apoiar a Defesa Civil Municipal;
- Palestras visando uma conscientização ambiental e em relação as áreas de risco do município.

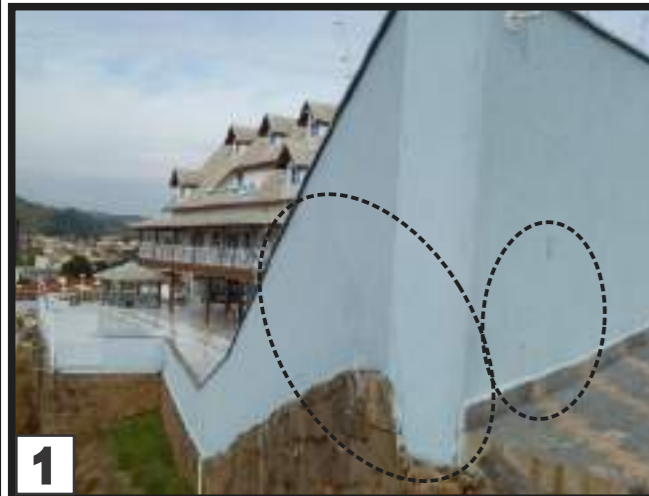
1

Descrição: Bairro com casas de alto padrão ocupando encosta de baixa inclinação. Há uma casa, que segundo informações teve sua construção concluída há cerca de um ano, construída na beira da encosta. O muro apresenta diversas trincas (figura 1). O calçamento da rua está cedendo (figura 2). Muitas casas construídas na beira da encosta e casas com cortes a 90° na parte mais baixa (figuras 3 e 5). Algumas casas têm canos passando pela encosta, provavelmente ligando à rede de esgoto na parte mais baixa, mas que podem estar causando infiltrações de água na encosta, aumentando o risco de deslizamentos (figura 4). Em 1999, uma enxurrada causou prejuízos a algumas famílias, pois causou um deslizamento que atingiu algumas casas. Após este acidente, a Prefeitura construiu duas caixas de contenção canalizando a água que entra numa galeria na base da encosta. O solo argiloso está exposto em alguns locais.

Casa com trincas no muro e rua com calçamento cedendo.

- Implantação de sistema de drenagem das águas pluviais eficiente, contemplando os arruamentos, bem como crista e base de encostas;
- Vistorias realizadas por engenheiro para estudo da possibilidade de realização de obras de contenção na encosta;
- Conscientização da população sobre os riscos de construções em áreas de encosta e de construções com cortes e aterros sem conhecimento técnico;
- Implantação de políticas de controle urbano para inibir futuras construções e ocupações em áreas de risco;
- Formação de líderes comunitários para apoiar a Defesa Civil Municipal;
- Palestras visando uma conscientização ambiental e em relação as áreas de risco do município;
- Coleta de lixo adequada (reciclagem/cooperativas) educação sanitária e ambiental.

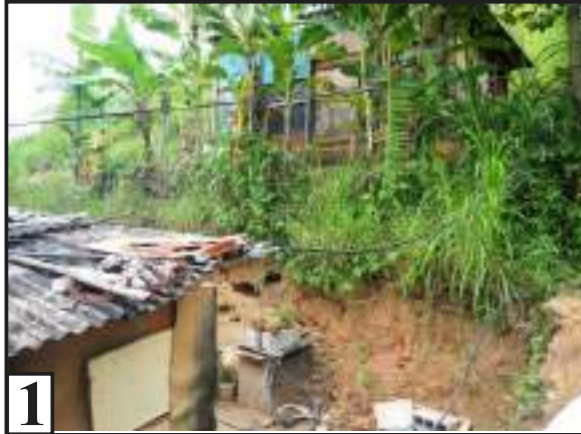
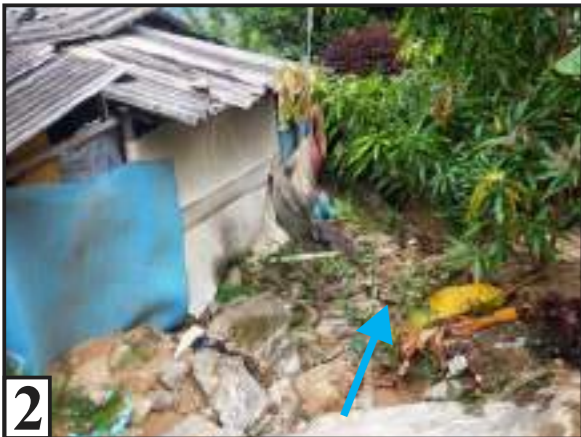
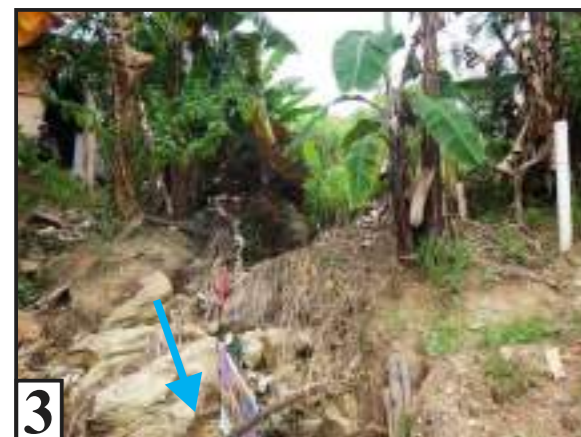
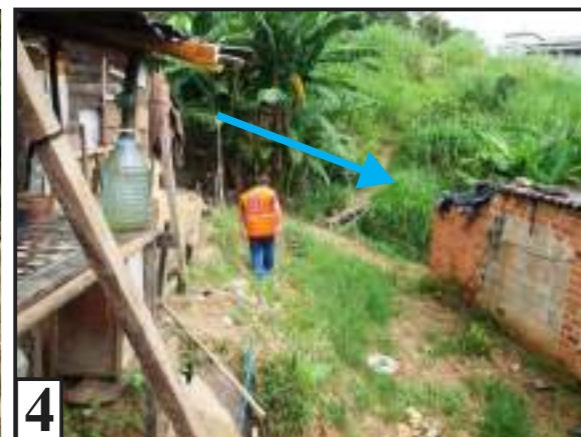
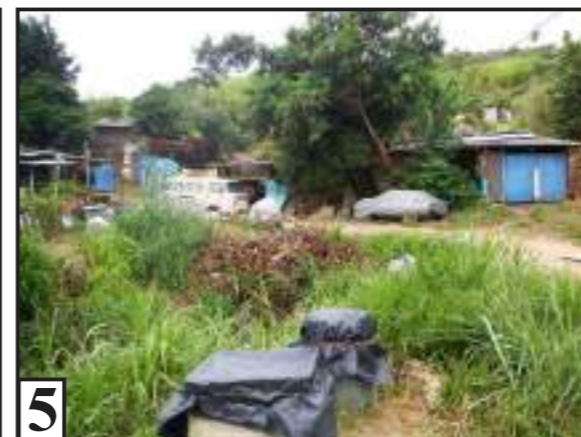
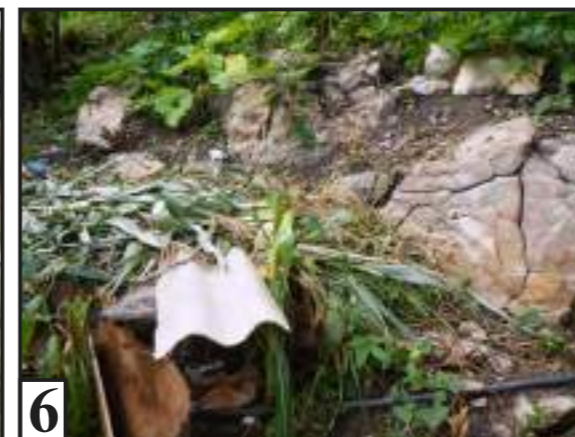
Descrição: Naturalmente a encosta tem grande declividade que dificultaria ou impossibilitaria a construção de imóveis nesta rua. No entorno da Rua 5 foram erguidas casas de baixo padrão construtivo (barracos de madeira ou outros materiais não resistentes) com cortes sub verticais na encosta com pouca ou nenhuma contenção e aterros lançados (Figura 1). Estas situações mostram alto risco para deslizamentos de solo e rochas. Porém, a pior situação está nas diversas residências que estão sobre a drenagem (Figuras 2, 3 e 4). Segundo foi visto no local e confirmado pela defesa civil e por moradores, em eventos de chuvas intensas estas drenagens adquirem grande volume e velocidade, atingindo as casas e as danificando. Entre 2015 e 2016 houve a destruição de duas destas construções. Não há rede de drenagem pluvial no bairro e a população segue jogando lixo e entulho nas linhas de drenagem naturais (Figura 5). A região é rica em blocos rochosos, o que futuramente pode representar um risco alto aos moradores (Figura 6).

- Formar quadro de servidores concursados exclusivamente como agentes de Defesa Civil Municipal;
- Melhorar a drenagem das águas pluviais de forma a discipliná-la e evitar que infiltrem em taludes de setores de risco;
- Implantação de políticas de controle urbano para inibir futuras construções e ocupações no setor de risco;
- Formação de líderes comunitários para apoiar a Defesa Civil Municipal;
- Retirada do lixo e do entulho facilitando a drenagem;
- Palestras visando a conscientização ambiental e em relação aos setores de risco do município;
- Estudo geotécnico detalhado para verificar a possibilidade de estabilização de encostas e taludes no município.

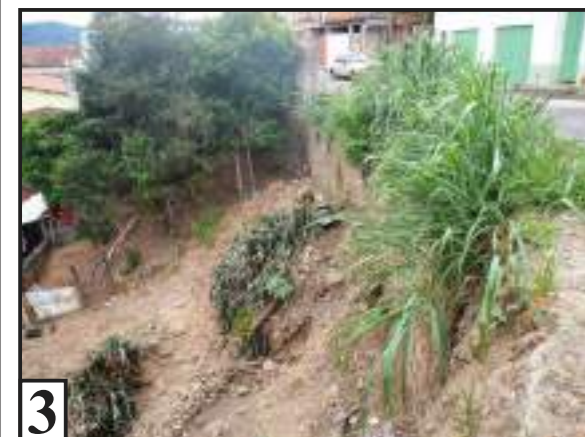
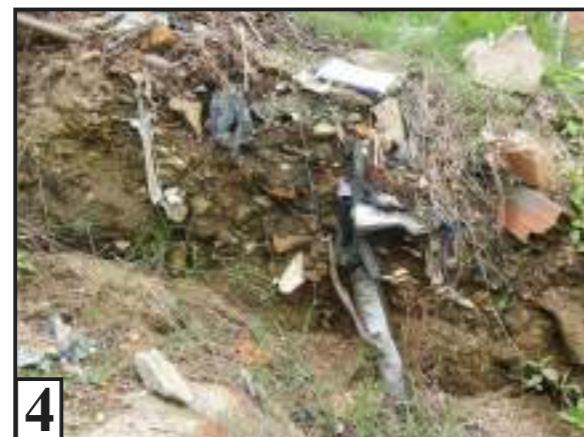
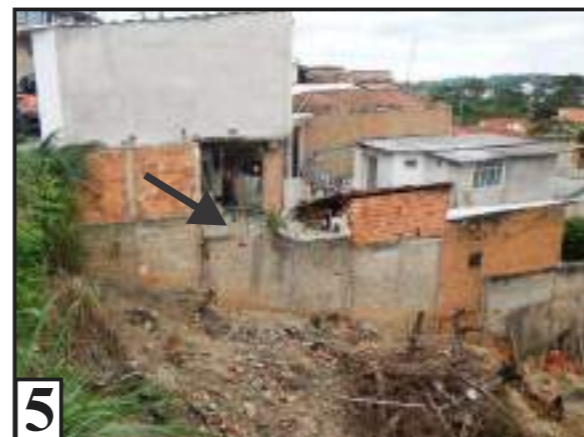
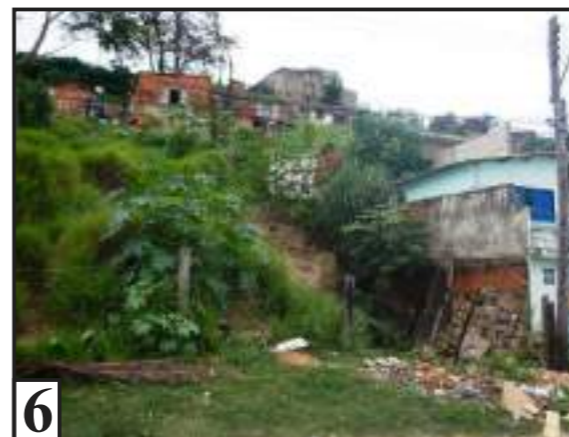
Descrição: Encosta no Jardim Brasil repleta de moradias, sendo que parte delas se encontra na drenagem. Segundo moradores, há histórico recente de deslizamento no período de chuvas do verão 2018/2019 onde ainda se vê a lona posicionada (Figura 1) na Rua Roraima, onde há a drenagem natural das águas a montante (Figura 2). Este setor apresenta casas de alvenaria construídas sobre cortes com alta declividade e com poucas contenções ou inadequadas (Figura 3). Há ainda residências assentadas em aterros de péssima qualidade geotécnica, pois são lançados e/ou compostos por solo e uma grande quantidade de entulho e lixo (Figura 4). Estas duas condições descritas acima podem levar a problemas estruturais nas casas (Figura 5). Além disso, o bairro possui precário sistema de drenagem de águas pluviais e até descarte incorreto de águas servidas. Foi possível notar grande quantidade de lixo e entulho nas encostas e taludes que podem facilitar a geração dos movimentos de massa (Figuras 5 e 6). Novas casas estão em construção neste setor de risco.

- Formar quadro de servidores concursados exclusivamente como agentes de Defesa Civil Municipal;
- Melhorar a drenagem das águas pluviais de forma a discipliná-la e evitar que infiltrem em taludes de setores de risco;
- Implantação de políticas de controle urbano para inibir atuais e futuras construções e ocupações no setor de risco;
- Formação de líderes comunitários para apoiar a Defesa Civil Municipal;
- Retirada do lixo e do entulho facilitando a drenagem;
- Palestras visando a conscientização ambiental e em relação aos setores de risco do município;
- Estudo geotécnico detalhado para verificar a possibilidade de estabilização de encostas e taludes no município.

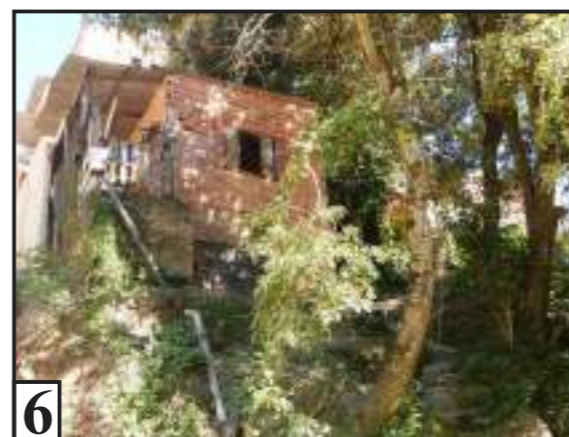
Descrição: Encosta na estrada para Aparecidinha que possui elevada declividade natural no sopé (**Figura 1**) e mais suave a montante (**Figura 2**). Porém, após a construção de residências com o uso de técnicas agressivas de cortes e aterros sem contenção a área se constituiu em um setor de risco alto a deslizamentos (**Figura 3**). As casas neste setor possuem médio a bom padrão construtivo, porém muitas com elevados cortes verticais e sem nenhum cuidado com a drenagem das águas pluviais e com o lançamento de águas servidas e até esgoto nos taludes (**Figura 4**). Além disso, o descarte de lixo em lugares inadequados também contribuiu para o aumento do risco a deslizamentos no setor. (**Figura 5**). Neste local ainda não há histórico de deslizamentos, segundo a Defesa Civil Municipal. Porém existem indícios de que o solo está se movimentando lentamente como mostra a inclinação de árvores (**Figura 6**).

- Formar quadro de servidores concursados exclusivamente como agentes de Defesa Civil Municipal;
- Melhorar a drenagem das águas pluviais de forma a discipliná-la e evitar que infiltrem em taludes de setores de risco;
- Implantação de políticas de controle urbano para inibir atuais e futuras construções e ocupações no setor de risco;
- Formação de líderes comunitários para apoiar a Defesa Civil Municipal;
- Retirada do lixo e do entulho facilitando a drenagem;
- Palestras visando a conscientização ambiental e em relação aos setores de risco do município;
- Estudo geotécnico detalhado para verificar a possibilidade de estabilização de encostas e taludes no município.

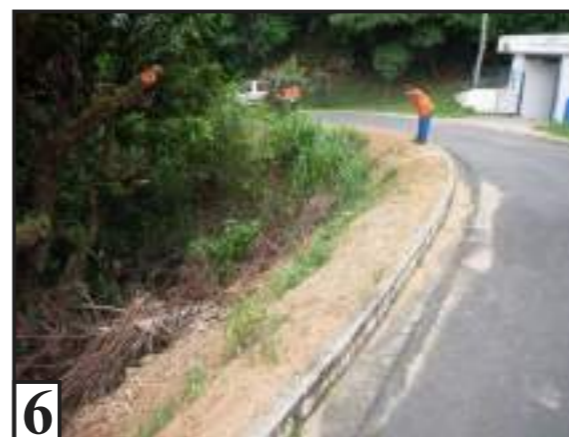
Descrição: Este setor é composto por três casas que estão na drenagem natural (Figura 1). Boa parte das águas pluviais a montante do bairro Jardim Brasil se concentra neste local até atingir o rio mais abaixo. É possível verificar que foi feita uma canalização da drenagem pois as casas estão literalmente em cima do canal da drenagem (Figura 2). Esta situação causou uma inundação de cerca de 1,5 metro de altura próximo ao ano de 2006 que entrou em ao menos uma casa e trouxe perdas materiais, segundo moradora (Figura 3). Em períodos de chuvas intensas ou contínuas a drenagem como está dimensionada hoje não consegue fazer com que a água escoe de forma segura e acaba por atingir as casas mais próximas a ela (Figuras 4 e 5). A Rua Rondônia que fica um pouco a montante das construções englobadas neste setor já teve ocorrência de deslizamentos em direção à elas. Após este episódio a Prefeitura Municipal fez reparos na via, porém esta ainda continua a dar sinais que sofre movimentação e pode atingir as residências abaixo (Figura 6).

- Formar quadro de servidores concursados exclusivamente como agentes de Defesa Civil Municipal;
- Melhorar a drenagem das águas pluviais de forma a discipliná-la e evitar que infiltrem em taludes de setores de risco;
- Implantação de políticas de controle urbano para inibir atuais e futuras construções e ocupações no setor de risco;
- Formação de líderes comunitários para apoiar a Defesa Civil Municipal;
- Retirada do lixo e do entulho facilitando a drenagem;
- Palestras visando a conscientização ambiental e em relação aos setores de risco do município;
- Retirada preventiva de moradores em casos que a Defesa Civil julgar que estão em risco por evento extremo;
- Estudo geotécnico detalhado para verificar a possibilidade de estabilização de encostas e taludes no município.

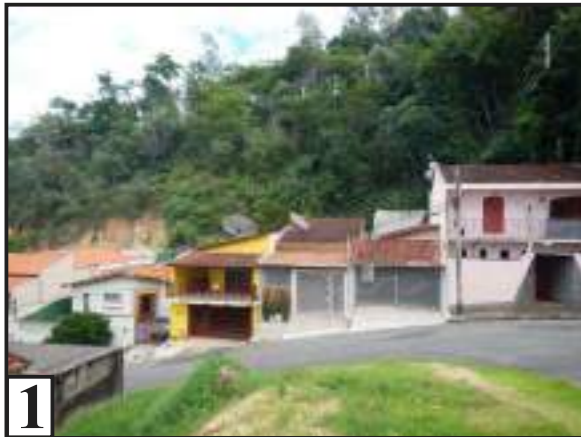
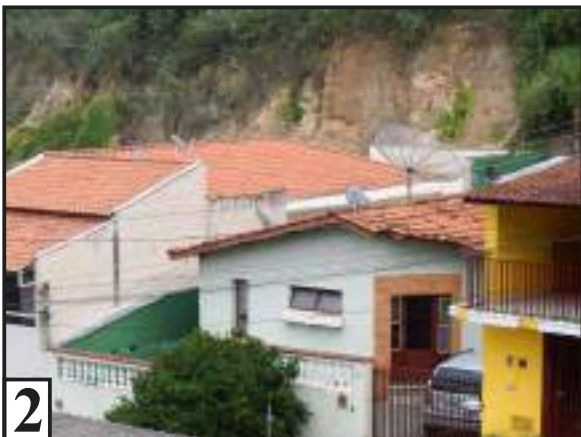
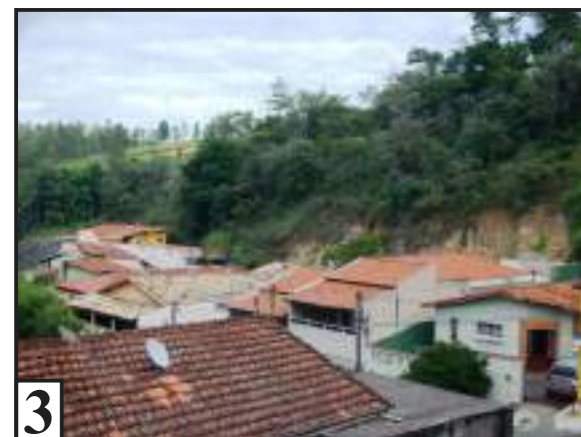
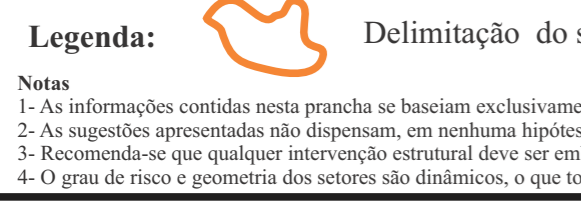
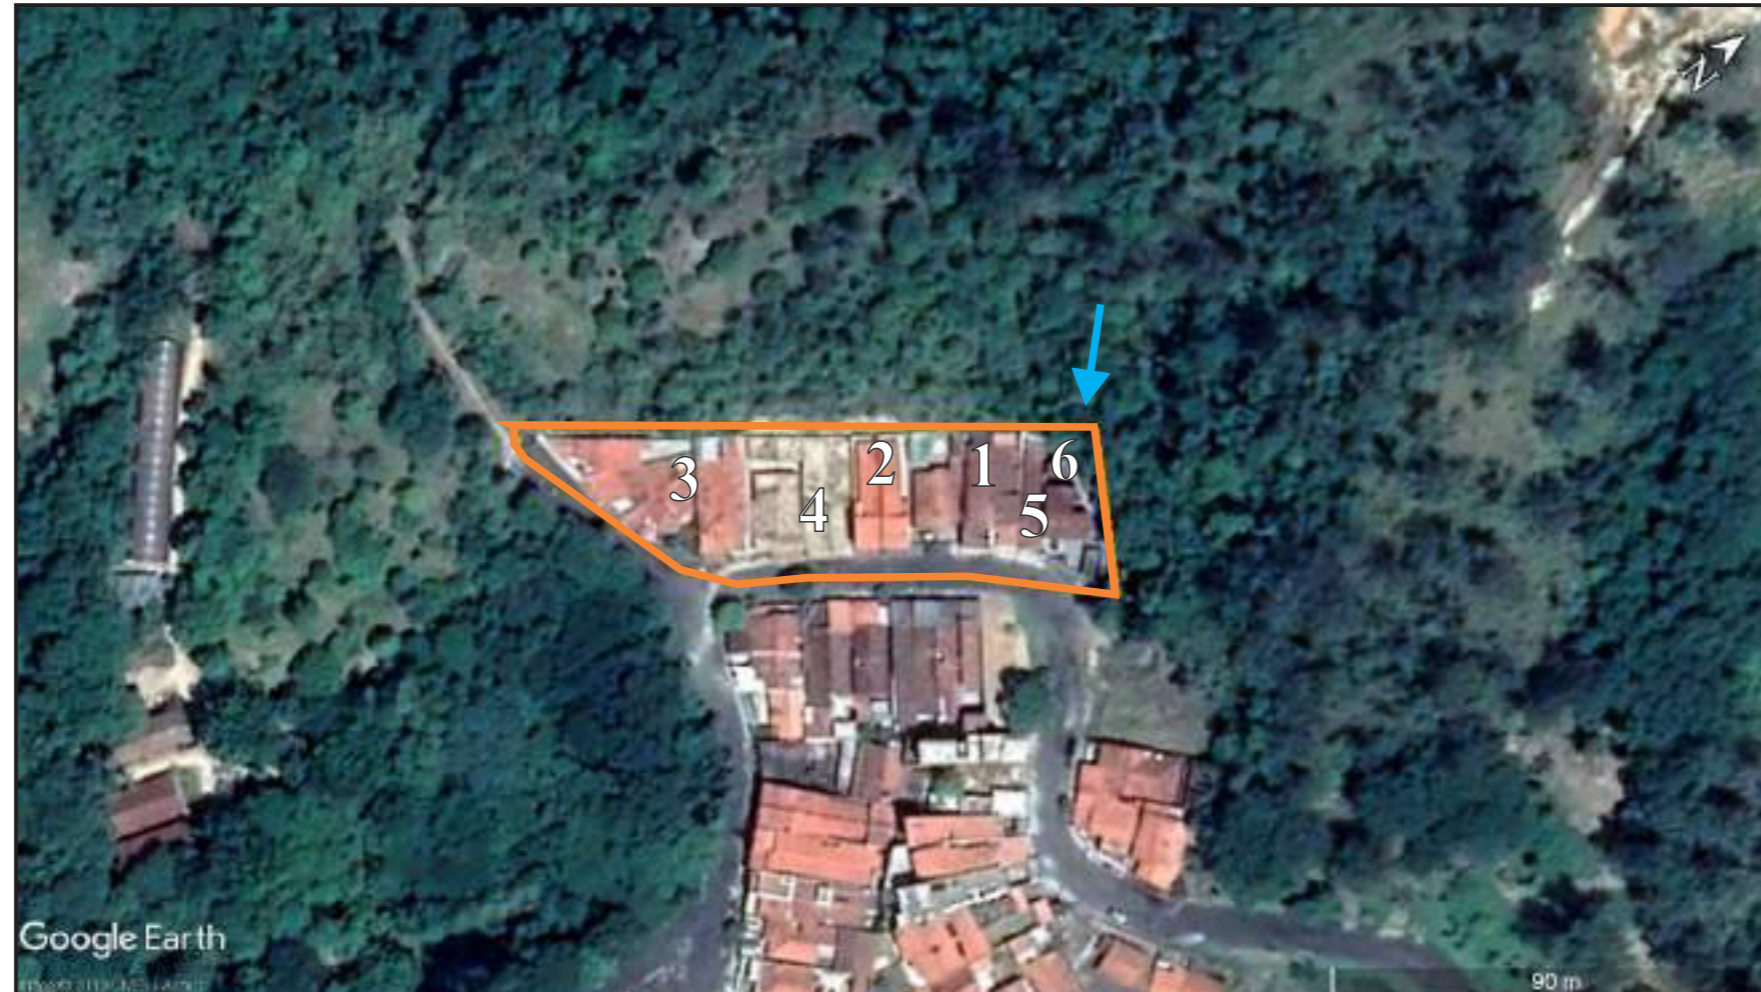
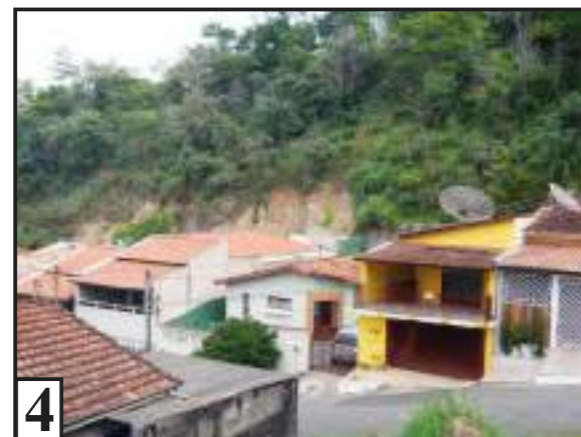
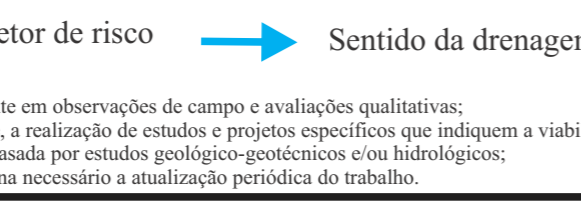
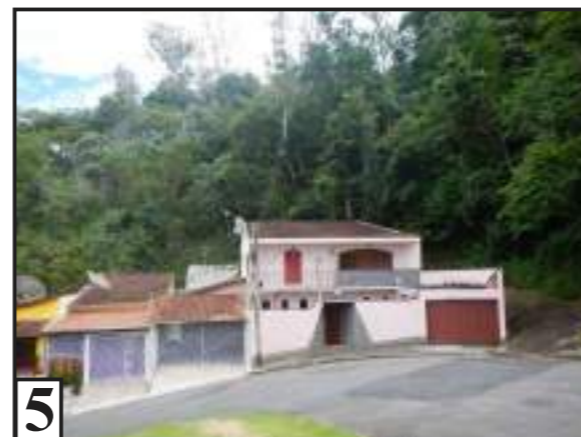
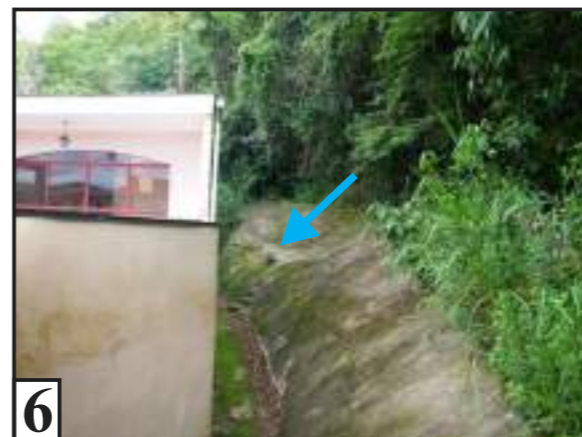
Descrição: Setor de risco para deslizamento composto por todas as casas do lado oeste da Rua Mantova (Figura 1). As construções foram feitas muito próximas a taludes de corte subverticais aparentemente com poucas ou nenhuma contenção (Figura 2). Segundo a Defesa Civil Municipal, neste local há histórico de deslizamentos recorrentes que atingem as moradias. Os imóveis são todos de alvenaria e possuem bom padrão construtivo (Figuras 3 e 4). As casas mais a nordeste do setor também apresentam problemas por receberem boa parte das águas pluviais a montante (Figuras 5 e 6). A falta deste sistema de drenagem agrava a situação dos cidadãos que ali residem.

Tipologia do processo: deslizamento

Grau de risco: Alto

- Formar quadro de servidores concursados exclusivamente como agentes de Defesa Civil Municipal;
- Melhorar a drenagem das águas pluviais de forma a discipliná-la e evitar que infiltrem em taludes de setores de risco;
- Implantação de políticas de controle urbano para inibir atuais e futuras construções e ocupações no setor de risco;
- Formação de líderes comunitários para apoiar a Defesa Civil Municipal;
- Retirada do lixo e do entulho facilitando a drenagem;
- Palestras visando a conscientização ambiental e em relação aos setores de risco do município;
- Retirada preventiva de moradores em casos que a Defesa Civil julgar que estão em risco por evento extremo;
- Estudo geotécnico detalhado para verificar a possibilidade de estabilização de encostas e taludes no município.

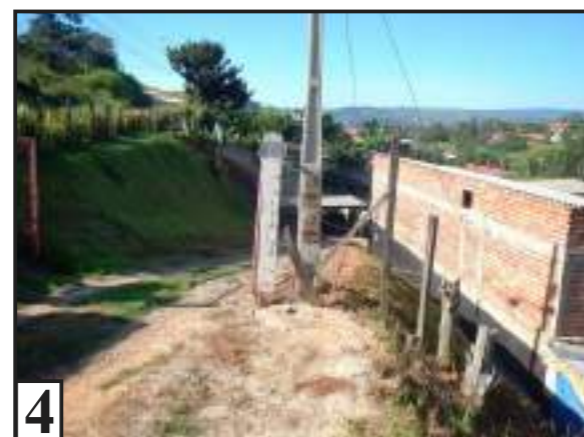
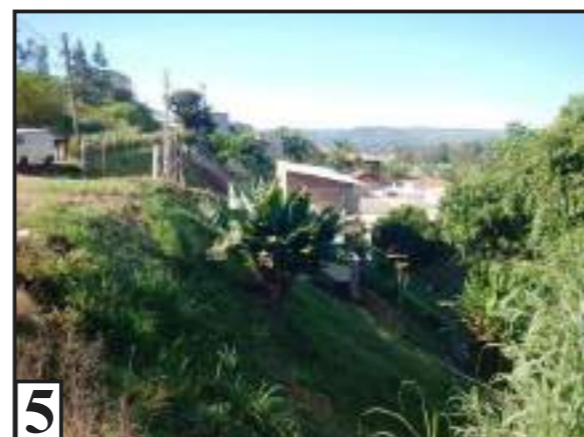
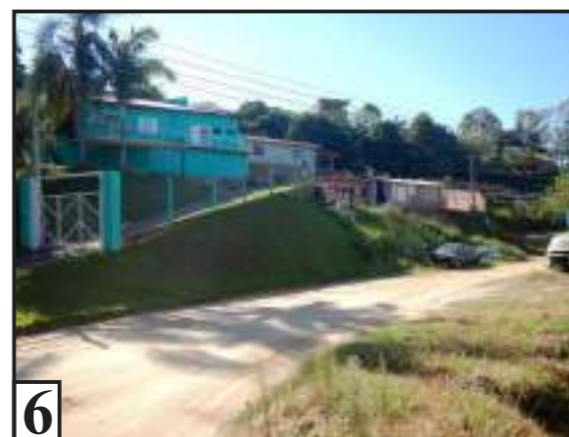
Descrição: Bairro as margens da Rod. Comandante Virgulino de Oliveira onde encostas foram ocupadas por diversas de casas (Figura 1). Destas, dezenas foram construídas com o uso de técnicas de cortes e aterros com taludes subverticais com pouca ou nenhuma contenção (Figuras 2 e 3). A região mais a sudoeste do setor está inserida em uma das encostas de um vale com altas declividades onde a instalação de edifícios deveria ser evitada ou contar com cuidados de construção, movimentação de solo, contenção de taludes e drenagem de águas pluviais muito mais criteriosas do que as vistas no local (Figuras 4 e 5). Um agravante da situação do setor é que as ruas não possuem sistema de drenagem pluvial que acaba por deixar a água infiltrar no solo e aumentar o risco a deslizamentos (Figura 6). Segundo a Defesa Civil, há histórico em 2010 de deslizamento na drenagem natural da Rua 3 que atingiu a via impedindo o trânsito.

Tipologia do processo: Deslizamento

Grau de risco: Alto

- Formar quadro de servidores concursados exclusivamente como agentes de Defesa Civil Municipal;
- Melhorar a drenagem das águas pluviais de forma a discipliná-la e evitar que infiltrem em taludes de setores de risco;
- Implantação de políticas de controle urbano para inibir atuais e futuras construções e ocupações no setor de risco;
- Formação de líderes comunitários para apoiar a Defesa Civil Municipal;
- Palestras visando a conscientização ambiental e em relação aos setores de risco do município;
- Retirada preventiva de moradores em casos que a Defesa Civil julgar que estão em risco por evento extremo;
- Estudo geotécnico detalhado para verificar a possibilidade de estabilização de encostas e taludes no município.

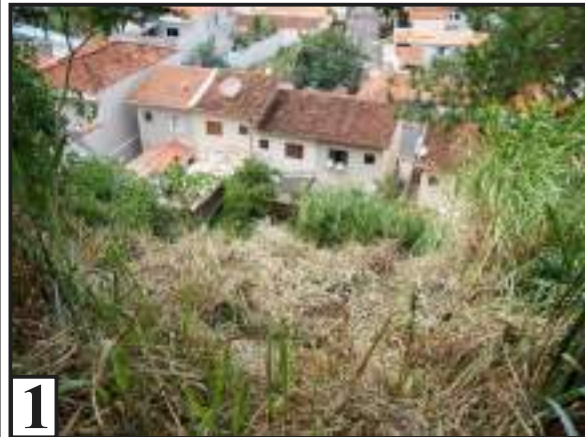
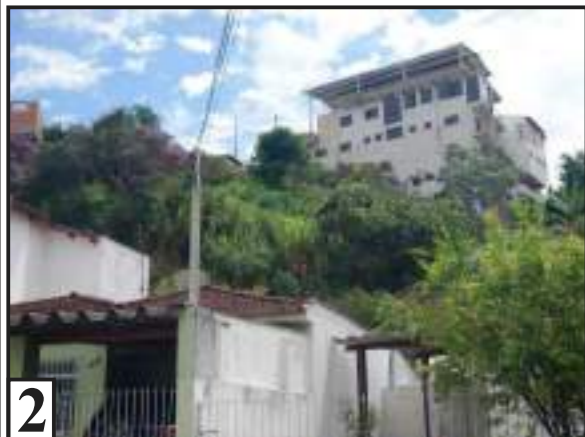
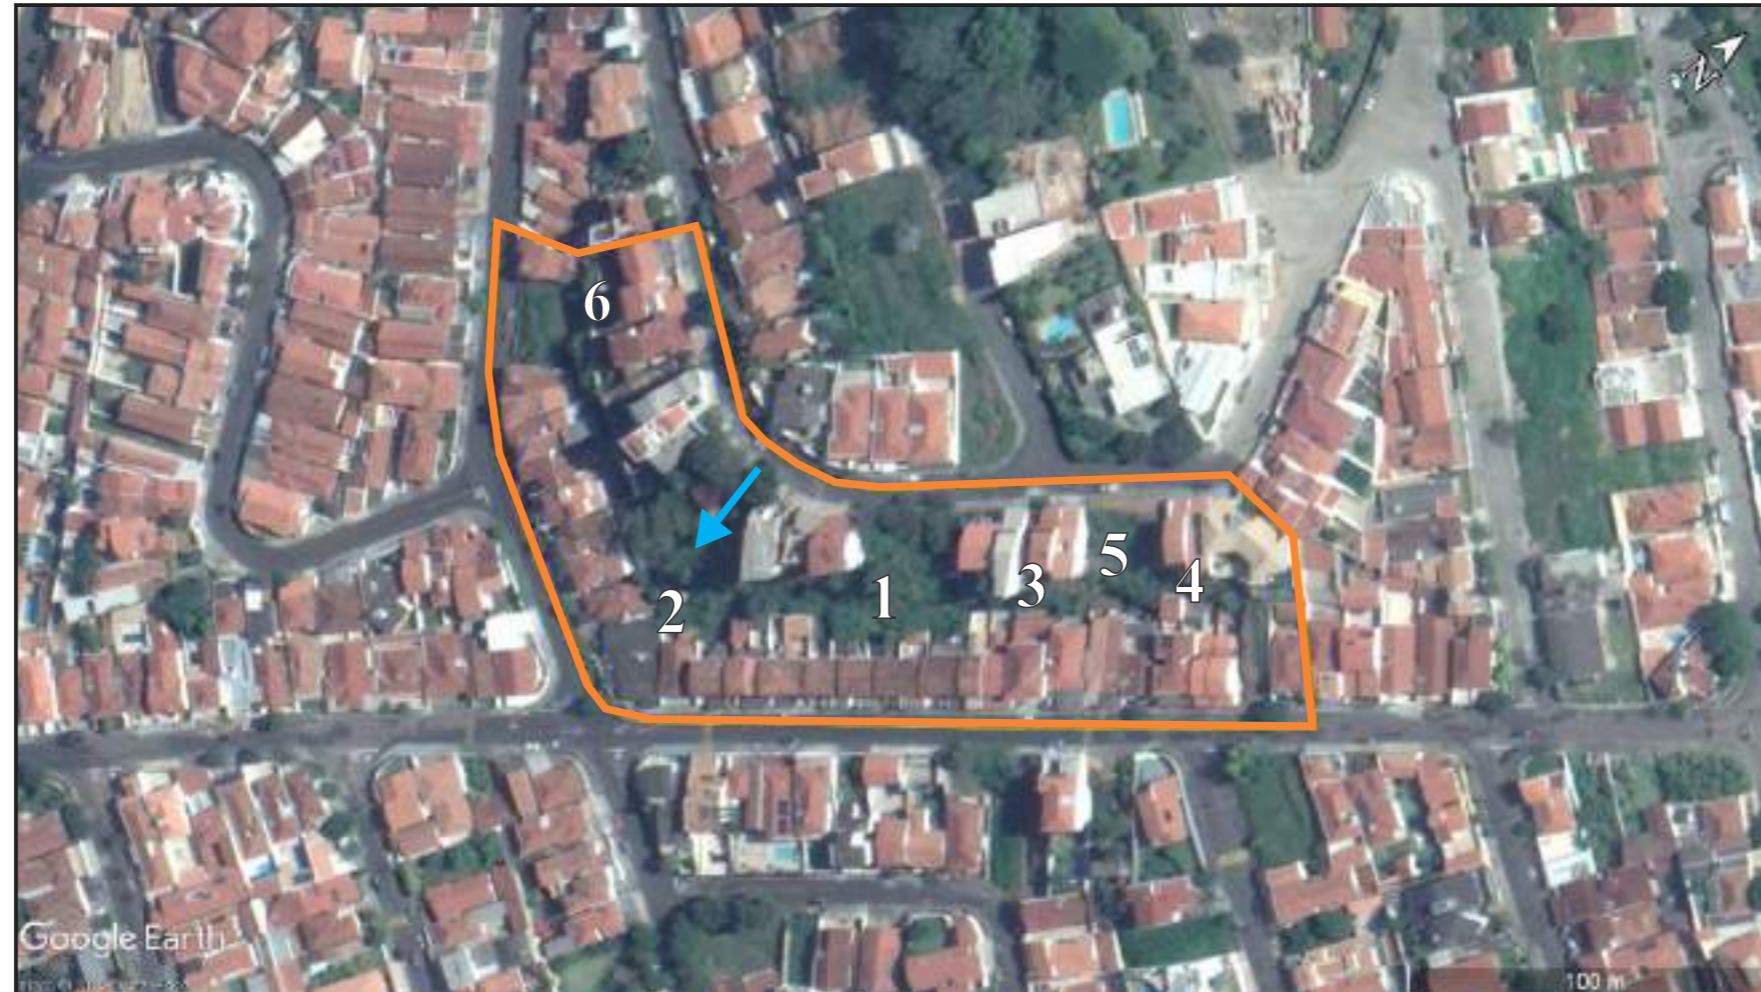
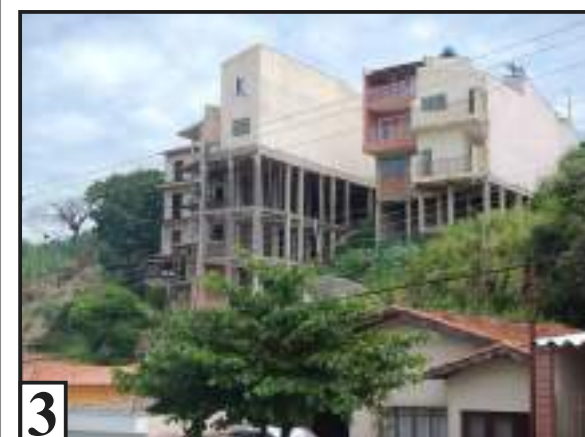
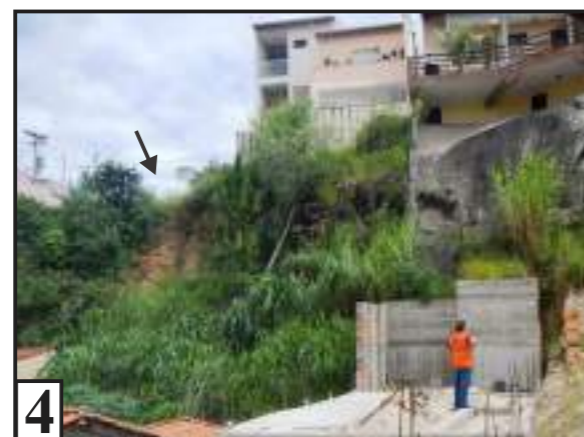
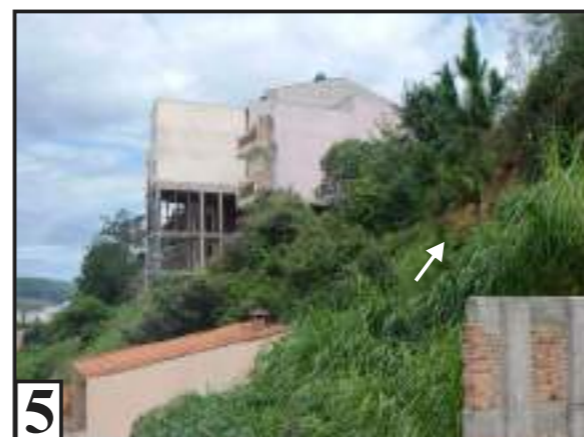
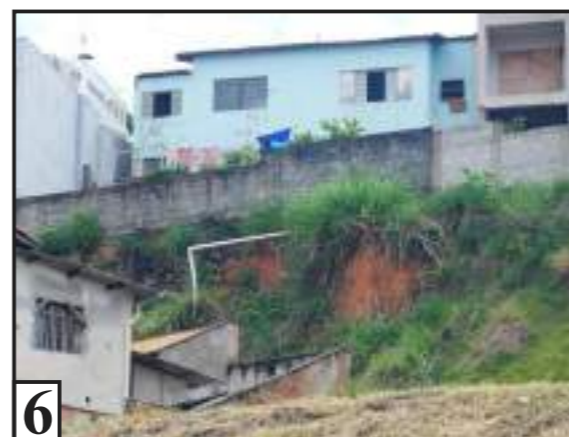
Descrição: Este setor é composto por encostas de alta declividade com residências de bom padrão construtivo (Figuras 1 e 2). Por conta desta dificuldade natural do terreno foram usadas técnicas construtivas no intuito de sobrepor-las (Figuras 3 e 4 como exemplos). Mas isto não impediu que se gerassem deslizamentos recorrentes no local. Foi possível verificar a existência de algumas cicatrizes de eventos recentes (Figuras 4, 5 e 6). Segundo a Defesa Civil Municipal, estes não causaram danos consideráveis nas moradias. Um fator que facilita a instabilização é o uso intensivo de cortes e aterros agressivos no terreno, criando taludes subverticais durante a instalação das casas (Figura 6). Há ainda terrenos livres para possível construção futura de casas e outras em atualmente sendo realizadas. Segundo a Defesa Civil, há histórico de deslizamento na drenagem natural da Rua 3 que atingiu a via impedindo o trânsito. Há blocos rochosos expostos nos taludes que podem atingir as casas a jusante (Figura 4).

Tipologia do processo: Deslizamento e rolamento ou queda de blocos

Grau de risco: Alto

- Formar quadro de servidores concursados exclusivamente como agentes de Defesa Civil Municipal;
- Melhorar a drenagem das águas pluviais de forma a discipliná-la e evitar que infiltrem em taludes de setores de risco;
- Implantação de políticas de controle urbano para inibir atuais e futuras construções e ocupações no setor de risco;
- Formação de líderes comunitários para apoiar a Defesa Civil Municipal;
- Palestras visando a conscientização ambiental e em relação aos setores de risco do município;
- Retirada preventiva de moradores em casos que a Defesa Civil julgar que estão em risco por evento extremo;
- Estudo geotécnico detalhado para verificar a possibilidade de estabilização de encostas e taludes no município.

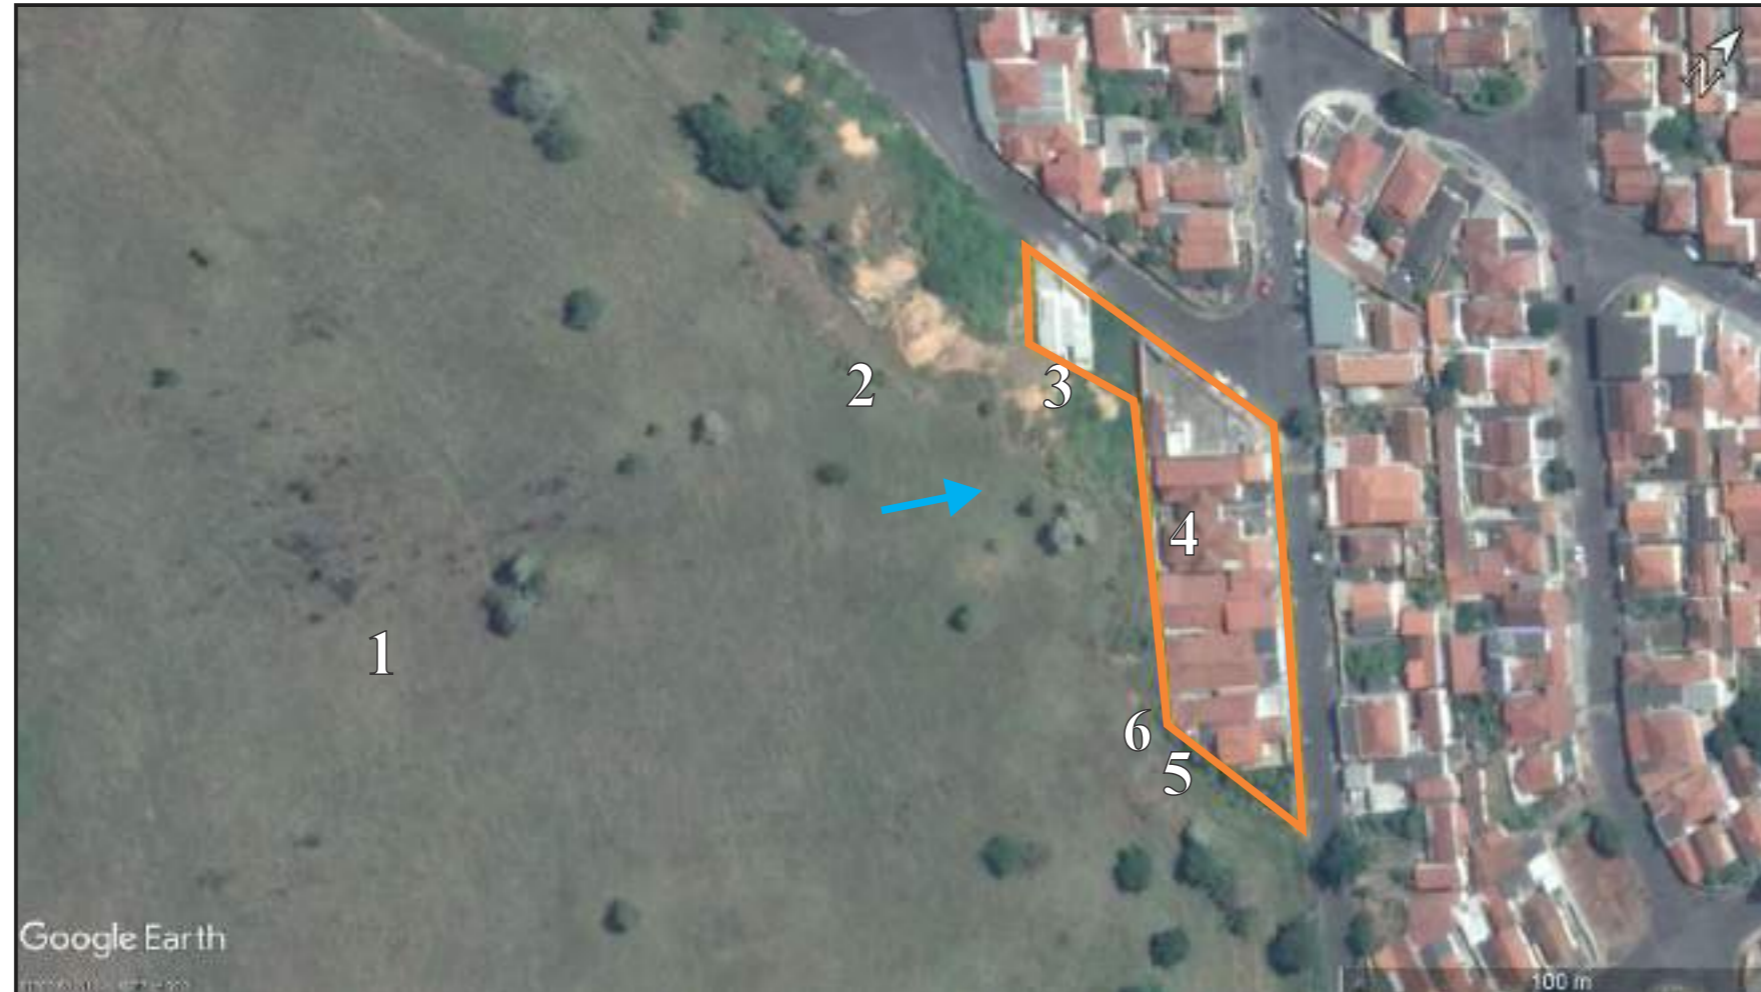
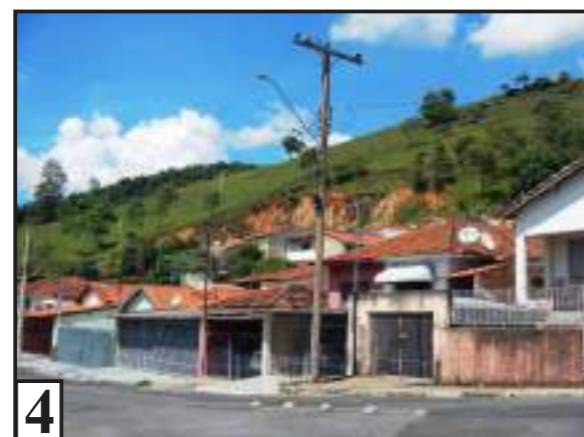
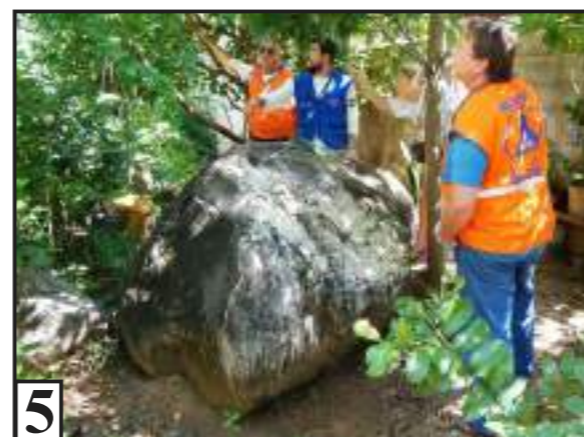
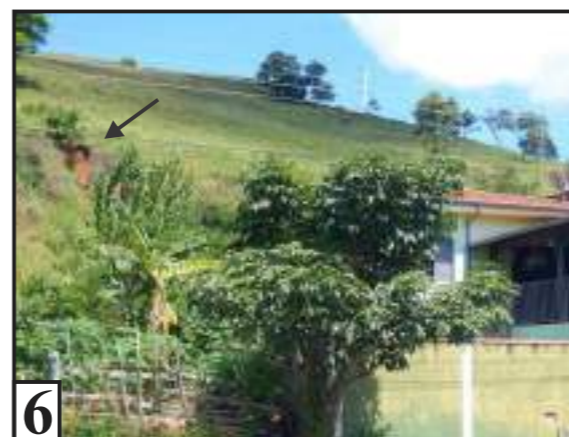
Descrição: Na figura central desta prancha é possível verificar a existência de campos de blocos rochosos que podem colocar as casas a jusante em risco de rolamento destas partículas (Figuras 1 e 2). Além disso, ela mostra também o elevado grau de erosão dos taludes de corte subverticais que estão atrás das moradias (Figuras 3 e 4). Durante sua construção, foram feitos cortes que expuseram blocos imersos em solo ou saprolito. Estes foram responsáveis por eventos de queda de blocos de rocha que atingiram ao menos uma residência, destruindo parte do seu muro (Figuras 5 e 6). A cicatriz que este último evento deixou ainda é perceptível na Rua Tucanos (na seta da Figura 6). Ainda há outras ocorrências de pequenos deslizamentos na Rua Pica-Pau. As casas possuem bom padrão construtivo, porém com poucas obras ou ações visando a estabilidade dos taludes ou blocos.

Tipologia do processo: Deslizamento e rolamento ou queda de blocos

Grau de risco: Alto

- Formar quadro de servidores concursados exclusivamente como agentes de Defesa Civil Municipal;
- Verificar a estabilidade de cada um dos blocos que ameaçam a segurança dos imóveis;
- Implantação de políticas de controle urbano para inibir atuais e futuras construções e ocupações no setor de risco;
- Formação de líderes comunitários para apoiar a Defesa Civil Municipal;
- Palestras visando a conscientização ambiental e em relação aos setores de risco do município;
- Retirada preventiva de moradores em casos que a Defesa Civil julgar que estão em risco por evento extremo;
- Estudo geotécnico detalhado para verificar a possibilidade de estabilização de encostas, taludes e blocos rochosos no município.

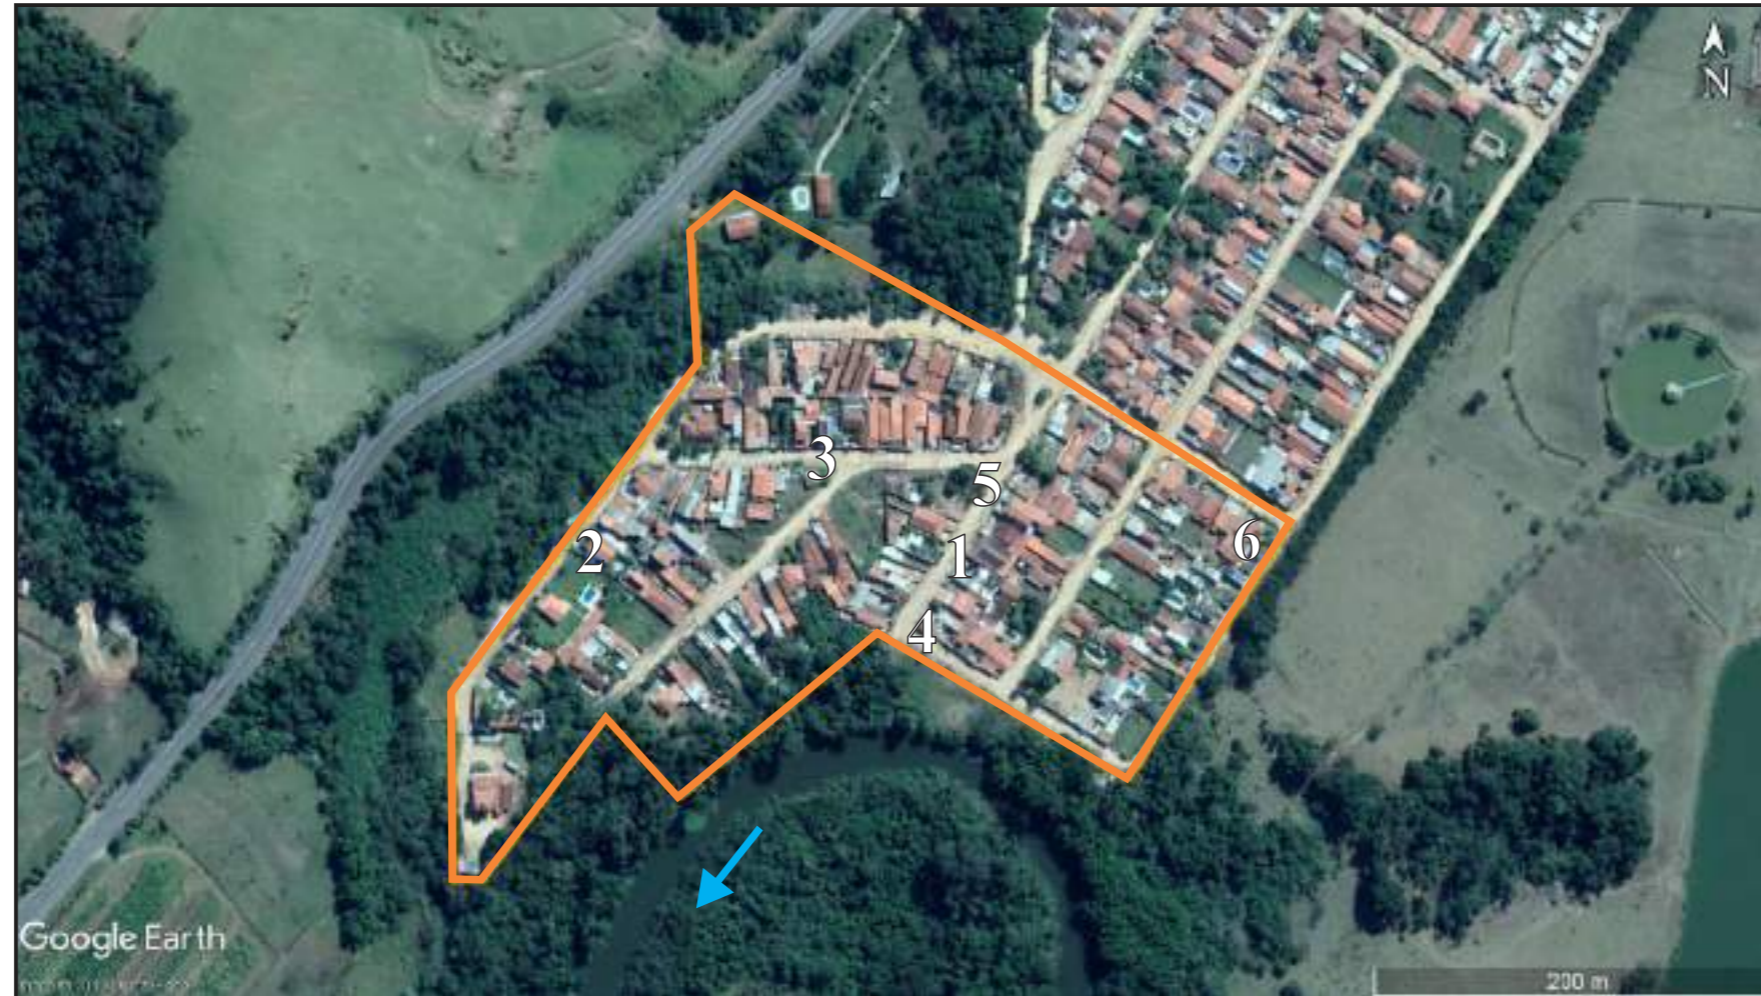
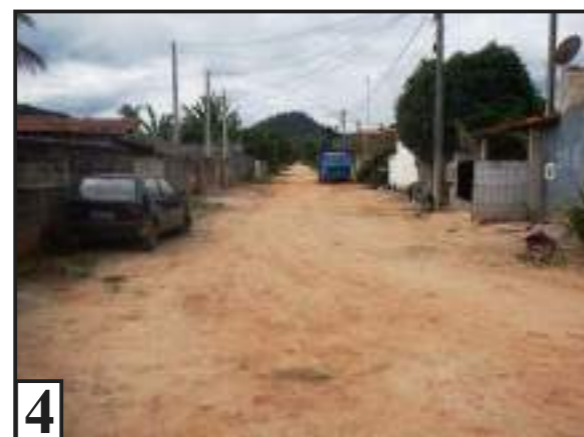
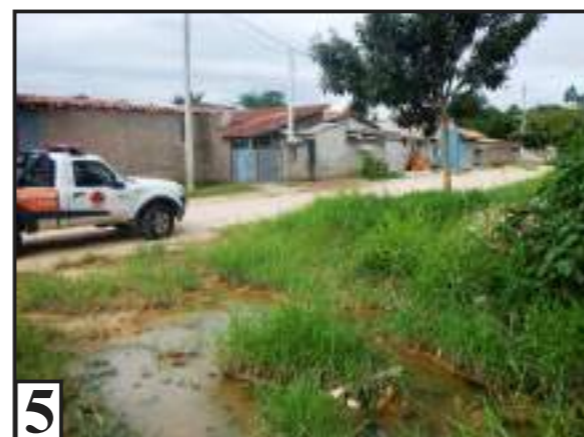
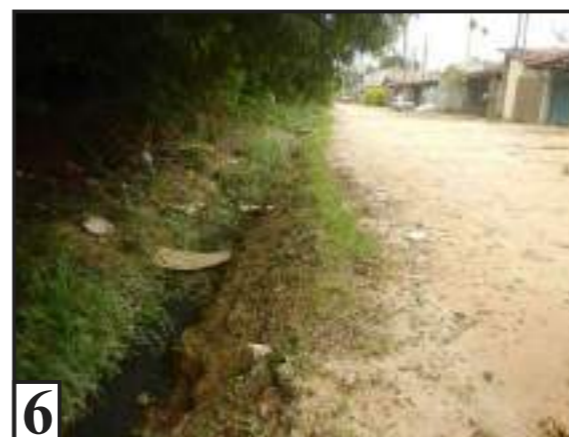
Descrição: O Bairro dos Pedrosos fica entre a Rodovia Eng. Constâncio Cintra e o Rio Jaguari (**Figuras 1 e 2**). Parte dele foi designada como setor de risco alto a inundações, pois segundo moradores as inundações eram frequentes até 2014. Porém em 2017 houve um evento que voltou a atingir casas até próximo a Alameda Rio Feio. Ainda segundo os residentes, o pior evento ocorreu em 2010/2011 chegando a cerca de 1,2-1,5 metro de altura em moradias da Alameda Águas Vermelhas (**Figura 3**) e trazendo perdas materiais. Este terreno é naturalmente suscetível a este tipo de processo por estar na planície de inundações do Rio Jaguari (**Figuras 4 e 5**). Uma vez que as casas estão lá estão sujeitas a passar por este processo. Um ponto agravante é que há valas de esgoto a céu aberto que também extravazam e chegam às ruas e casas (**Figura 6**). Há também presença de entulho nas ruas (**Figura 3**).

Tipologia do processo: Inundação

Grau de risco: Alto
