Amparo- São Paulo
Junho 2013

SP_AMP_SR_01_CPRM
Loteamento Planalto da Serra
UTM 23 K 321915 E 7489382 S (WGS 84)

Amparo - SP
Março de 2019

SP_AMPARO_SR_01_CPRM
Planalto da Serra - Rua Intendente Damásio Pedro Pimentel (antiga Rua 5)
UTM - 23K, 321.545m E, 7.489.450m N (SIRGAS 2000)

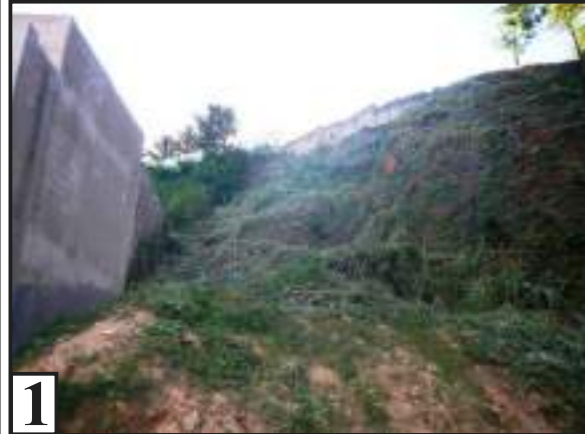
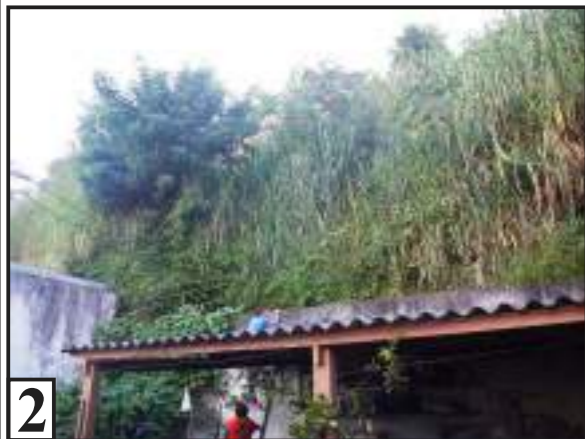
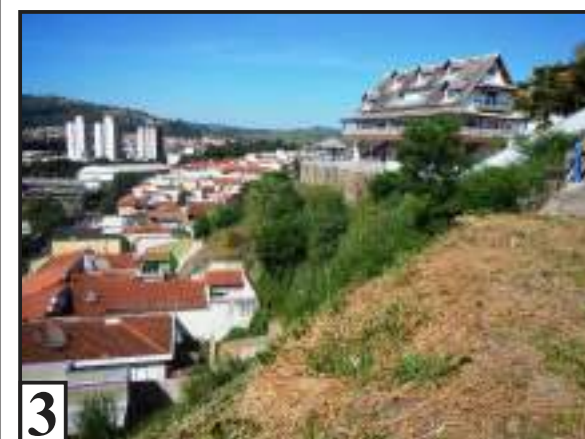
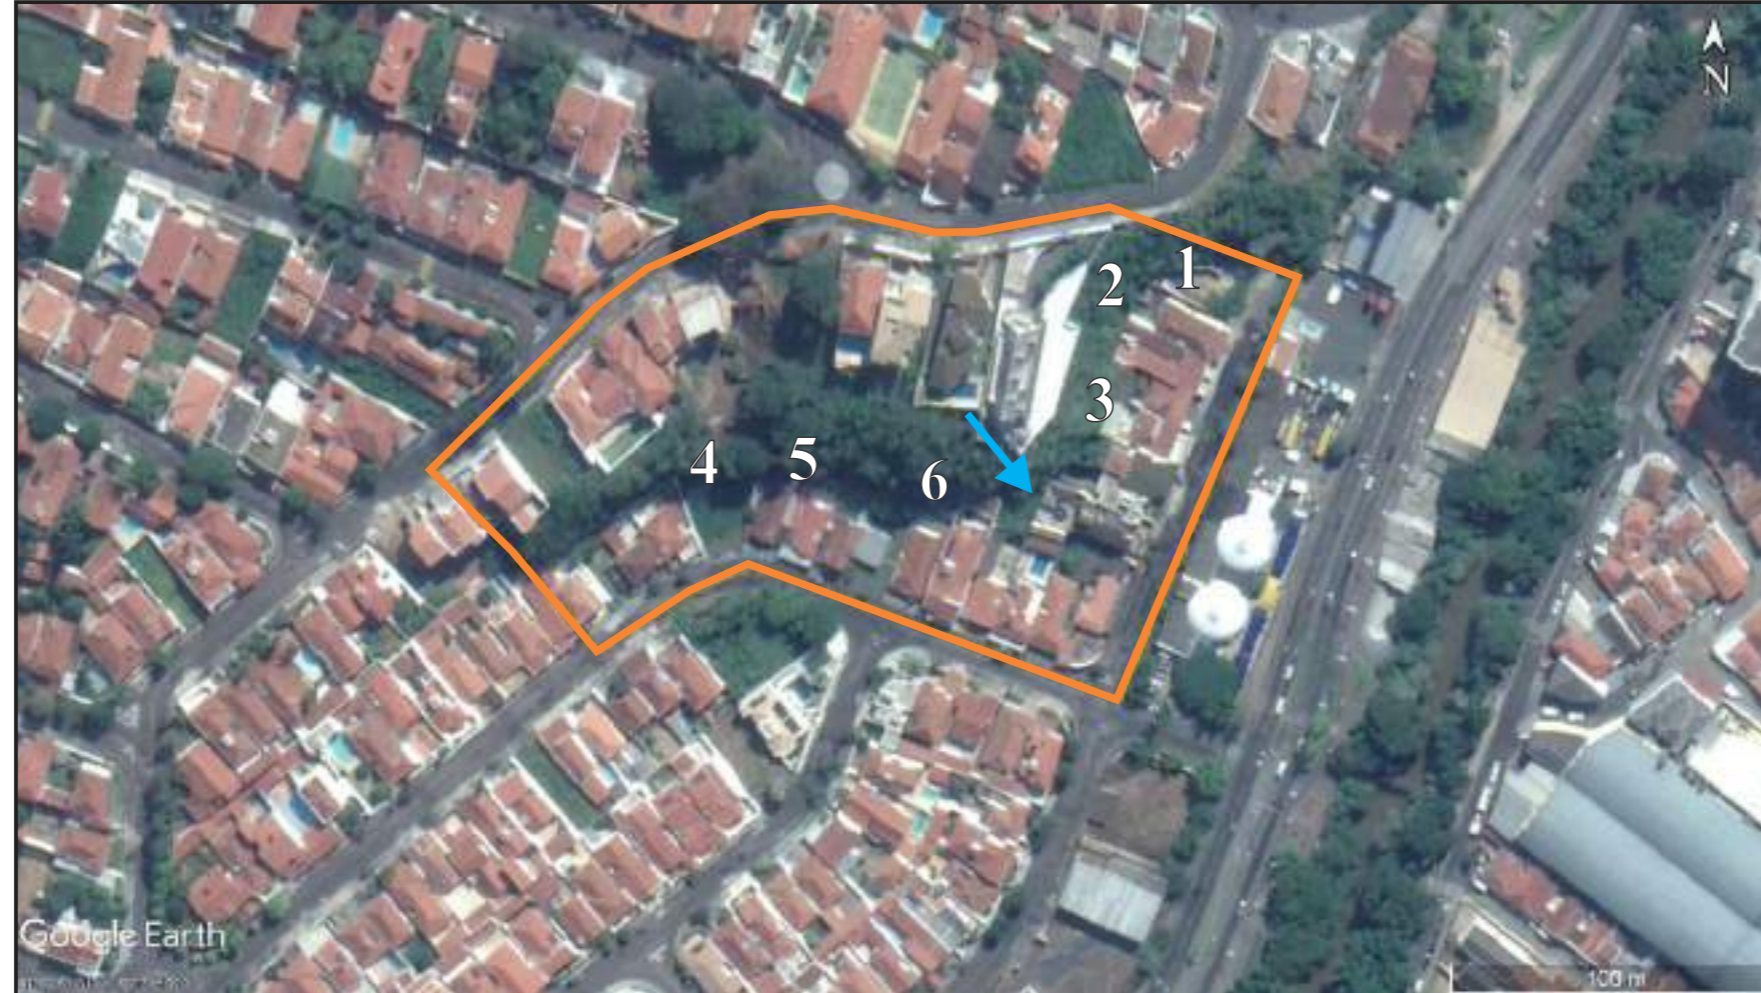
Descrição: Esta é mais uma encosta de elevada declividade no Jardim Itália. Embora as casas tenham bom padrão de construção, foram feitos taludes de corte ou de aterro muito altos que podem atingir as residências em caso de deslizamento uma vez que as contenções não parecem adequadas ou inexistem (Figuras 1, 2 e 3). O final da Rua Roma parece ser destino de parte das águas pluviais da Rua Vaticano, por falta de eficiência do sistema de drenagem urbana local (Figura 1). Isto faz com que este talude fique com muita água e com maior possibilidade de que um deslizamento ocorra. Não há histórico de deslizamentos no setor, mas as condições geomorfológicas e de construção das casas fazem com que esta área tenha alto risco a deslizamentos (Figuras 4, 5 e 6).

Tipologia do processo: Deslizamento
