Amparo - SP  
Março de 2019

SP\_AMPARO\_SR\_01\_CPRM  
Planalto da Serra - Rua Intendente Damásio Pedro Pimentel (antiga Rua 5)  
UTM - 23K, 321.545m E, 7.489.450m N (SIRGAS 2000)

# SETORIZAÇÃO DE ÁREAS EM ALTO E MUITO ALTO RISCO A MOVIMENTOS DE MASSA, ENCHENTES E INUNDAÇÕES

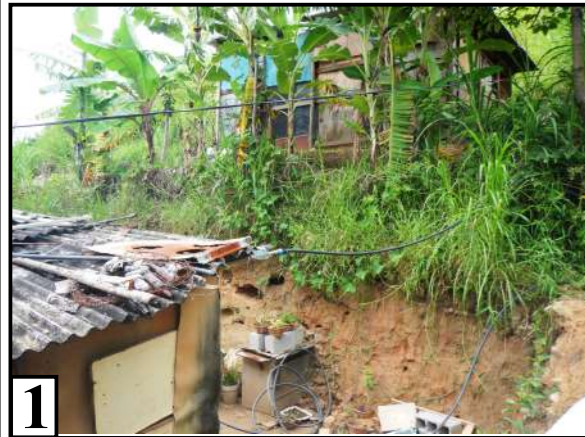
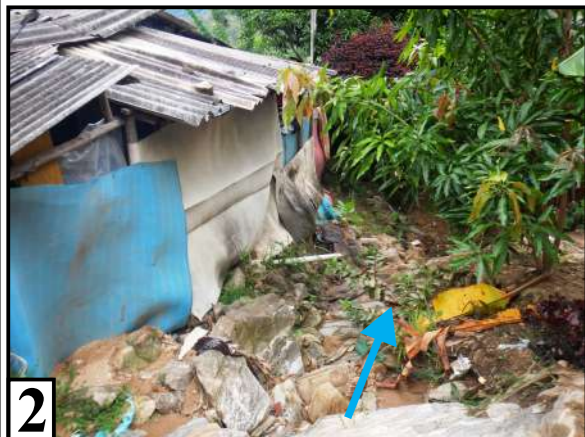
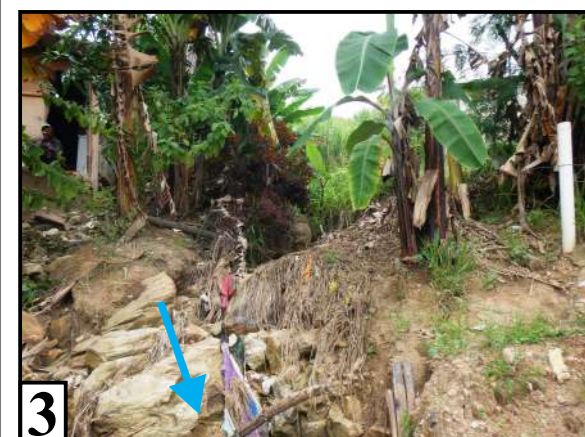
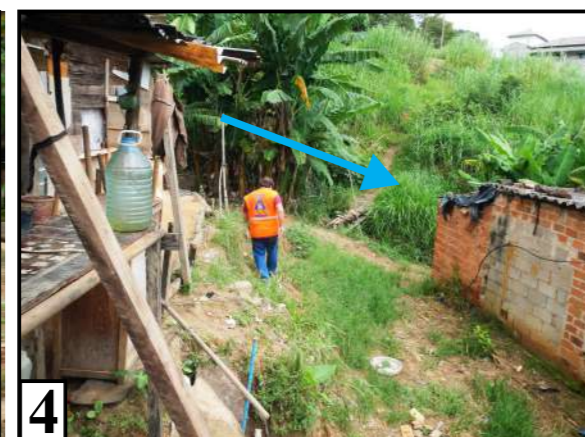
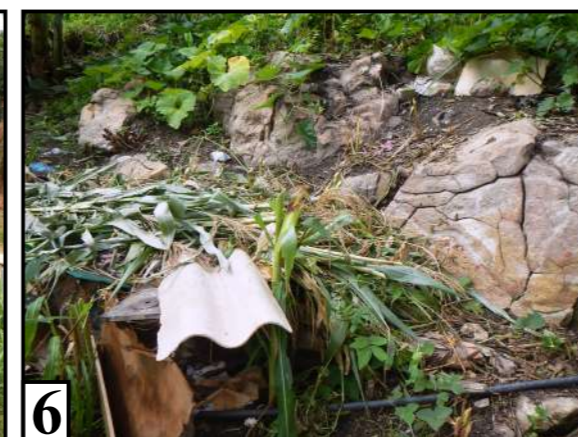
**Descrição:** Naturalmente a encosta tem grande declividade que dificultaria ou impossibilitaria a construção de imóveis nesta rua. No entorno da Rua 5 foram erguidas casas de baixo padrão construtivo (barracos de madeira ou outros materiais não resistentes) com cortes sub verticais na encosta com pouca ou nenhuma contenção e aterros lançados (Figura 1). Estas situações mostram alto risco para deslizamentos de solo e rochas. Porém, a pior situação está nas diversas residências que estão sobre a drenagem (Figuras 2, 3 e 4). Segundo foi visto no local e confirmado pela defesa civil e por moradores, em eventos de chuvas intensas estas drenagens adquirem grande volume e velocidade, atingindo as casas e as danificando. Entre 2015 e 2016 houve a destruição de duas destas construções. Não há rede de drenagem pluvial no bairro e a população segue jogando lixo e entulho nas linhas de drenagem naturais (Figura 5). A região é rica em blocos rochosos, o que futuramente pode representar um risco alto aos moradores (Figura 6).

**Tipologia do processo:** Enxurrada e deslizamento

**Grau de risco:** Alto

- Formar quadro de servidores concursados exclusivamente como agentes de Defesa Civil Municipal;
- Melhorar a drenagem das águas pluviais de forma a discipliná-la e evitar que infiltrem em taludes de setores de risco;
- Implantação de políticas de controle urbano para inibir futuras construções e ocupações no setor de risco;
- Formação de líderes comunitários para apoiar a Defesa Civil Municipal;
- Retirada do lixo e do entulho facilitando a drenagem;
- Palestras visando a conscientização ambiental e em relação aos setores de risco do município;
- Estudo geotécnico detalhado para verificar a possibilidade de estabilização de encostas e taludes no município.

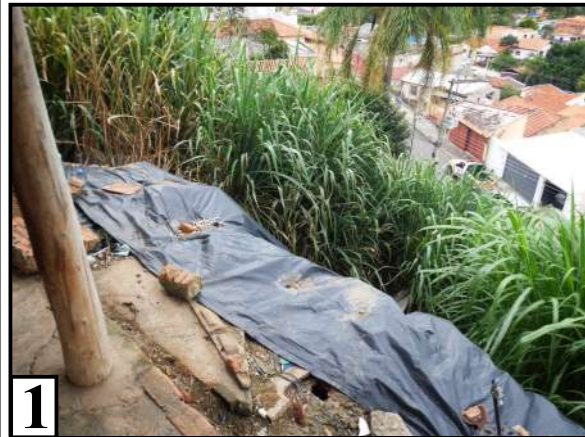
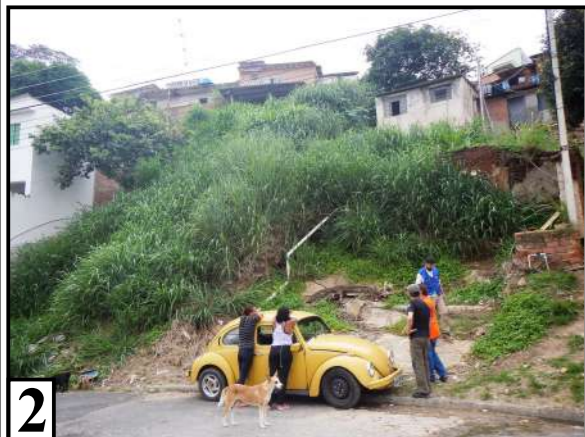
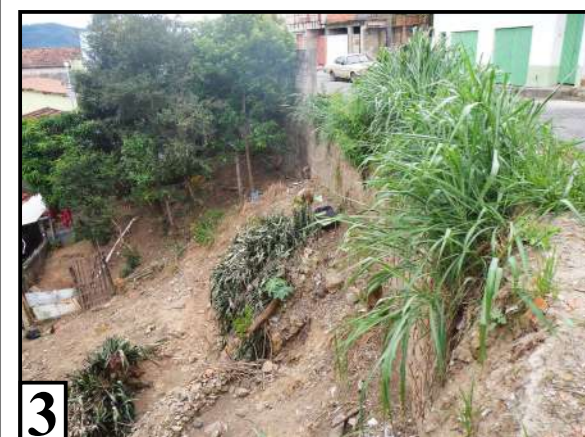
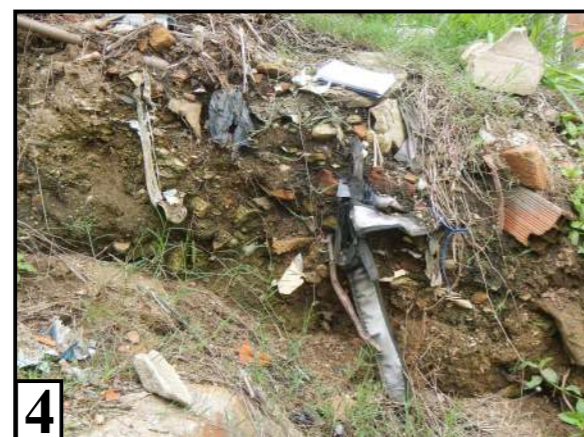
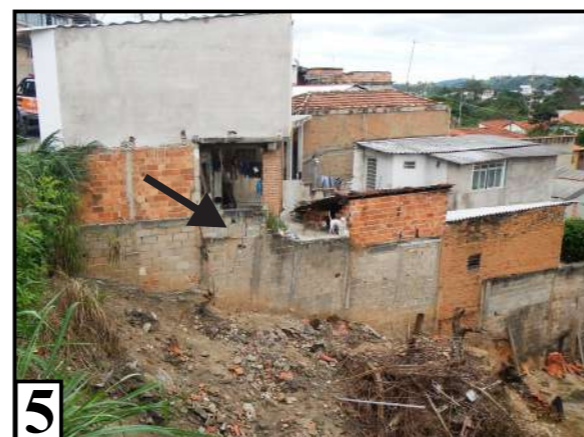
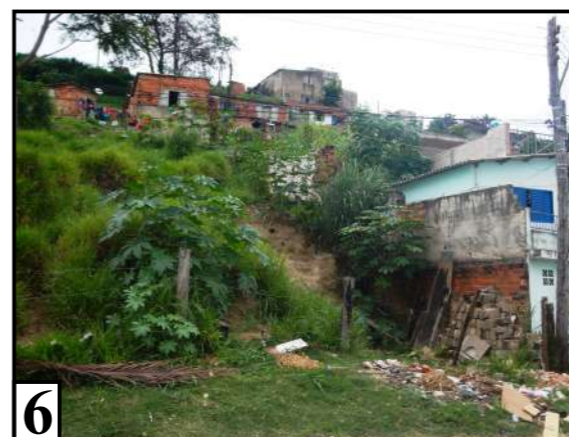
**Descrição:** Encosta no Jardim Brasil repleta de moradias, sendo que parte delas se encontra na drenagem. Segundo moradores, há histórico recente de deslizamento no período de chuvas do verão 2018/2019 onde ainda se vê a lona posicionada (Figura 1) na Rua Roraima, onde há a drenagem natural das águas a montante (Figura 2). Este setor apresenta casas de alvenaria construídas sobre cortes com alta declividade e com poucas contenções ou inadequadas (Figura 3). Há ainda residências assentadas em aterros de péssima qualidade geotécnica, pois são lançados e/ou compostos por solo e uma grande quantidade de entulho e lixo (Figura 4). Estas duas condições descritas acima podem levar a problemas estruturais nas casas (Figura 5). Além disso, o bairro possui precário sistema de drenagem de águas pluviais e até descarte incorreto de águas servidas. Foi possível notar grande quantidade de lixo e entulho nas encostas e taludes que podem facilitar a geração dos movimentos de massa (Figuras 5 e 6). Novas casas estão em construção neste setor de risco.

**Tipologia do processo:** Deslizamento

**Grau de risco:** Alto

- Formar quadro de servidores concursados exclusivamente como agentes de Defesa Civil Municipal;
- Melhorar a drenagem das águas pluviais de forma a discipliná-la e evitar que infiltrem em taludes de setores de risco;
- Implantação de políticas de controle urbano para inibir atuais e futuras construções e ocupações no setor de risco;
- Formação de líderes comunitários para apoiar a Defesa Civil Municipal;
- Retirada do lixo e do entulho facilitando a drenagem;
- Palestras visando a conscientização ambiental e em relação aos setores de risco do município;
- Estudo geotécnico detalhado para verificar a possibilidade de estabilização de encostas e taludes no município.

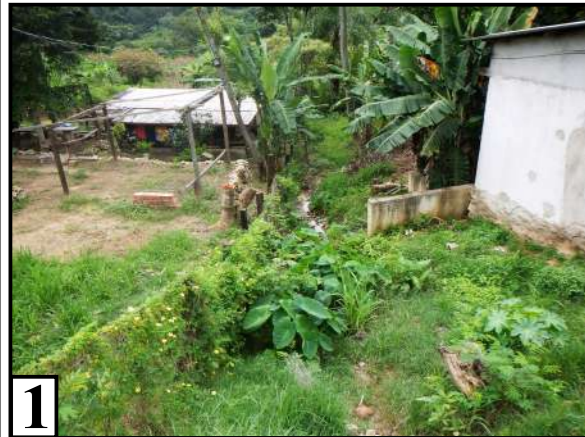
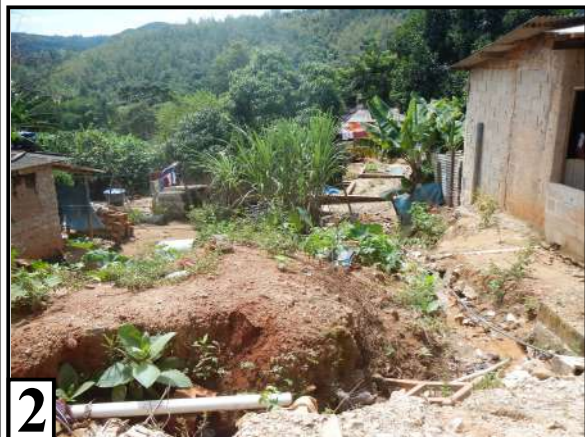
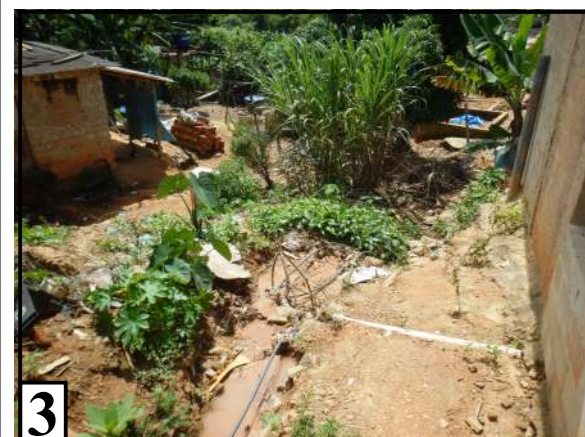
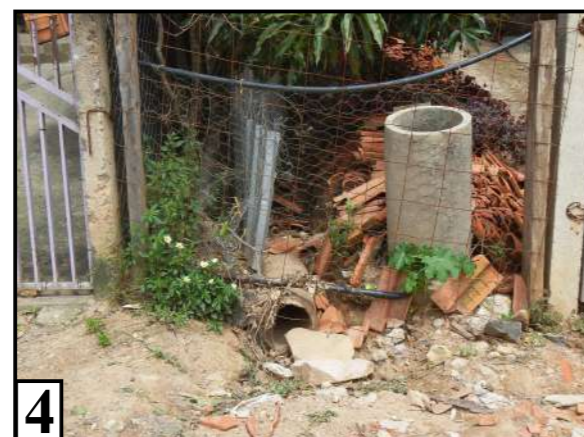
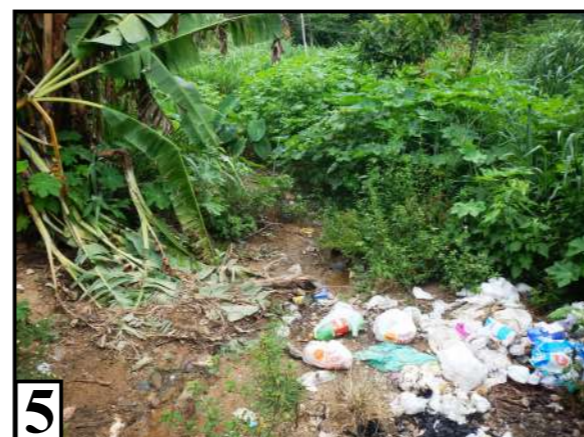
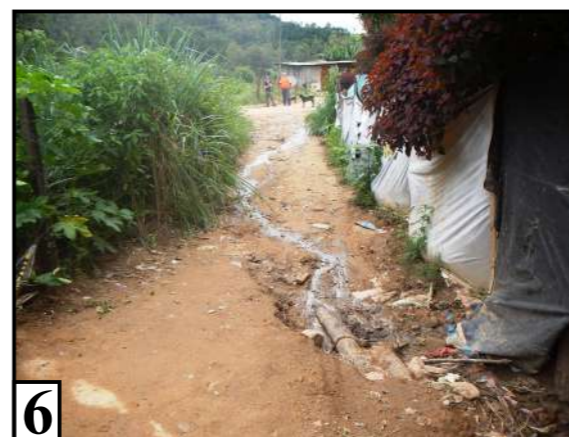
**Descrição:** Assim como o setor de risco 01, aqui naturalmente a encosta tem grande declividade que dificultaria a construção de imóveis nesta rua. No entorno das Ruas 2 e 3 foram erguidas casas de alvenaria com cortes sub verticais nas encostas com pouca ou nenhuma contenção e aterros lançados. Não houve preocupação com a localização dos lotes em relação às drenagens naturais. Algumas das residências foram feitas ao lado ou muito próximo delas (**Figuras 1, 2, 3 e 4**), o que em eventos de chuvas intensas estas drenagens adquirem grande volume e velocidade, atingindo as casas e as danificando. Não há rede de drenagem pluvial no bairro e a população segue jogando lixo e entulho nas linhas de drenagem naturais (**Figura 5**), além de água servida e esgoto (**Figura 6**). Estas enxurradas podem causar erosão nas margens, descalçando residências e causando deslizamentos de solo, entulho e até lixo.

**Tipologia do processo:** Enxurrada e deslizamento

**Grau de risco:** Alto

- Formar quadro de servidores concursados exclusivamente como agentes de Defesa Civil Municipal;
- Melhorar a drenagem das águas pluviais de forma a discipliná-la e evitar que infiltrem em taludes de setores de risco;
- Coleta e tratamento do esgoto produzido no bairro;
- Implantação de políticas de controle urbano para inibir futuras construções e ocupações no setor de risco;
- Formação de líderes comunitários para apoiar a Defesa Civil Municipal;
- Retirada do lixo e do entulho facilitando a drenagem;
- Palestras visando a conscientização ambiental e em relação aos setores de risco do município;
- Estudo geotécnico detalhado para verificar a possibilidade de estabilização de encostas e taludes no município.

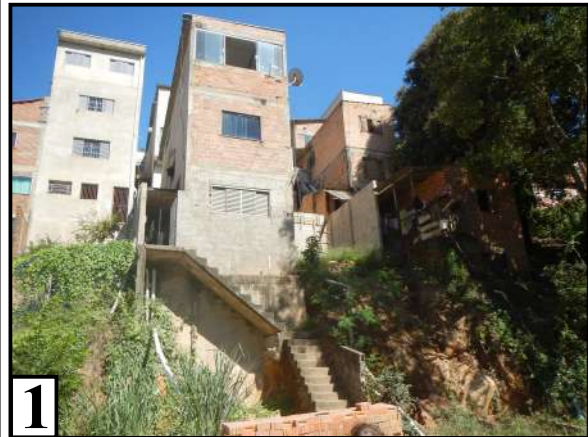
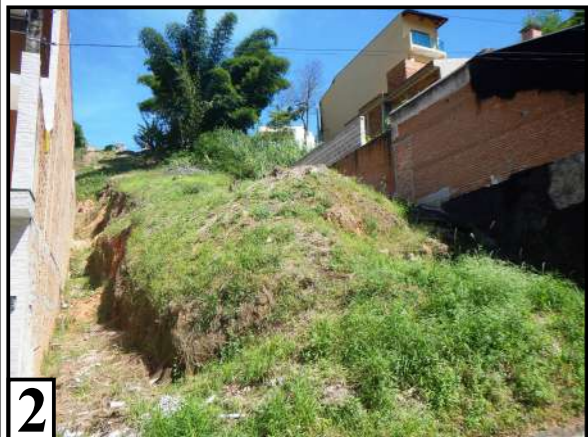
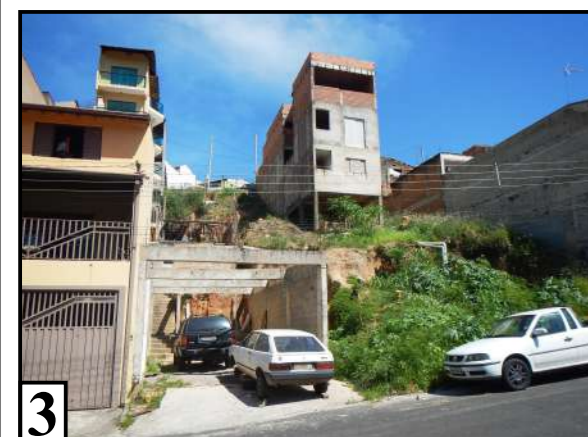
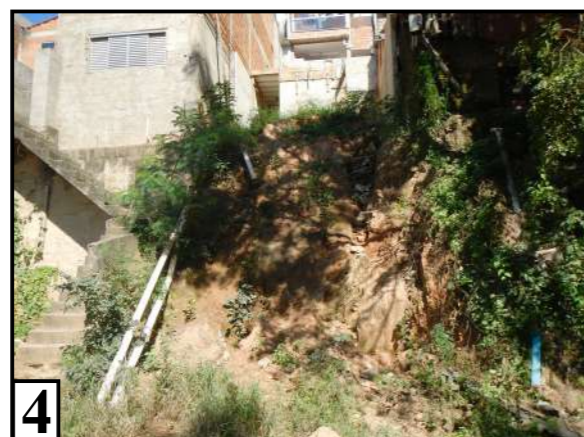
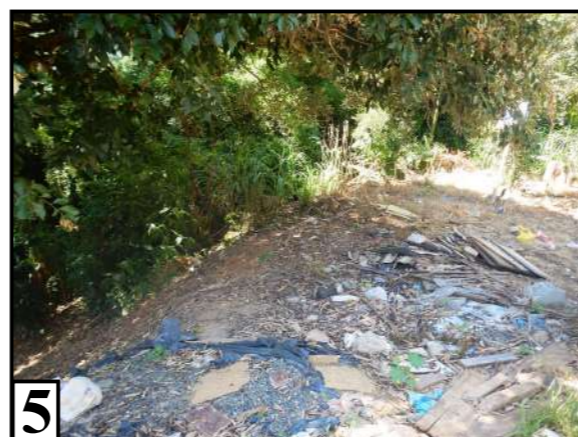
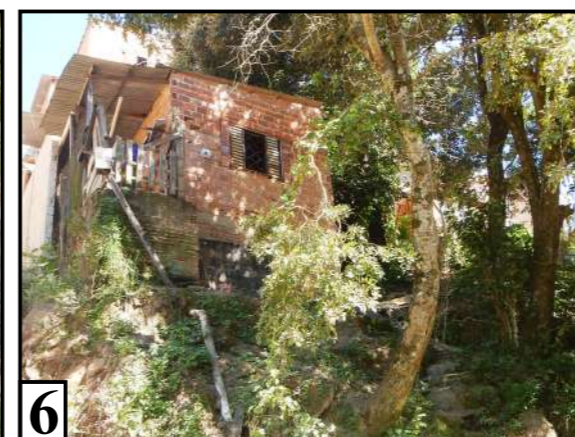
**Descrição:** Encosta na estrada para Aparecidinha que possui elevada declividade natural no sopé (**Figura 1**) e mais suave a montante (**Figura 2**). Porém, após a construção de residências com o uso de técnicas agressivas de cortes e aterros sem contenção a área se constituiu em um setor de risco alto a deslizamentos (**Figura 3**). As casas neste setor possuem médio a bom padrão construtivo, porém muitas com elevados cortes verticais e sem nenhum cuidado com a drenagem das águas pluviais e com o lançamento de águas servidas e até esgoto nos taludes (**Figura 4**). Além disso, o descarte de lixo em lugares inadequados também contribui para o aumento do risco a deslizamentos no setor. (**Figura 5**). Neste local ainda não há histórico de deslizamentos, segundo a Defesa Civil Municipal. Porém existem indícios de que o solo está se movimentando lentamente como mostra a inclinação de árvores (**Figura 6**).

**Tipologia do processo:** deslizamento e rolamento/queda de blocos

**Grau de risco:** Alto

- Formar quadro de servidores concursados exclusivamente como agentes de Defesa Civil Municipal;
- Melhorar a drenagem das águas pluviais de forma a discipliná-la e evitar que infiltrem em taludes de setores de risco;
- Implantação de políticas de controle urbano para inibir atuais e futuras construções e ocupações no setor de risco;
- Formação de líderes comunitários para apoiar a Defesa Civil Municipal;
- Retirada do lixo e do entulho facilitando a drenagem;
- Palestras visando a conscientização ambiental e em relação aos setores de risco do município;
- Estudo geotécnico detalhado para verificar a possibilidade de estabilização de encostas e taludes no município.

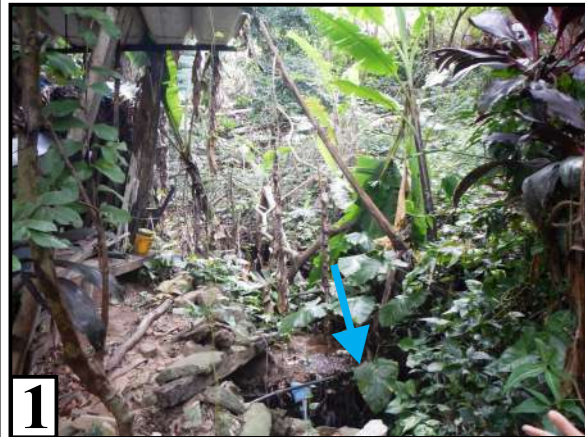
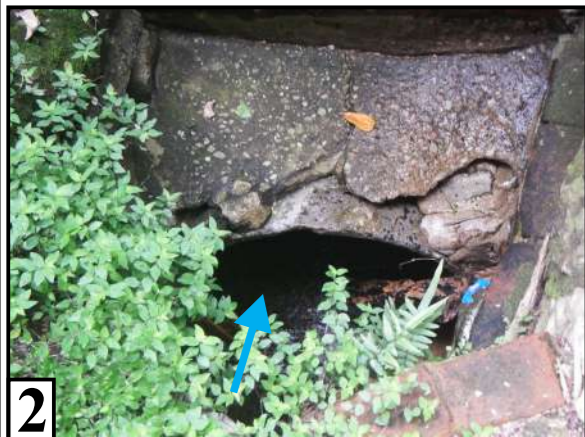
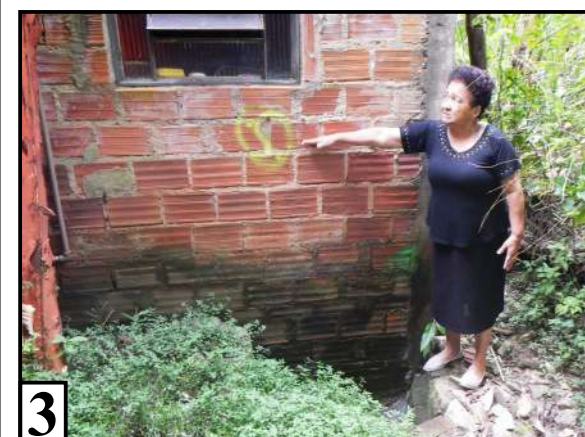
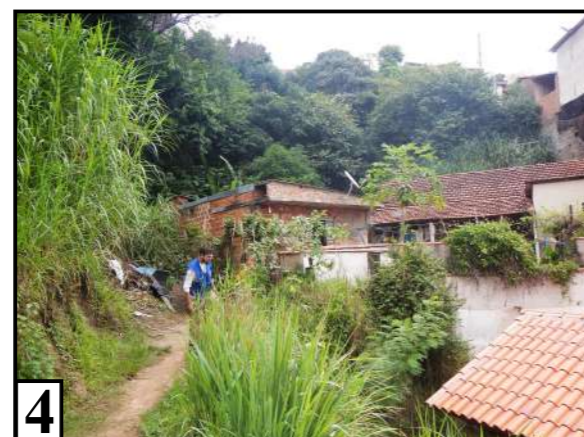
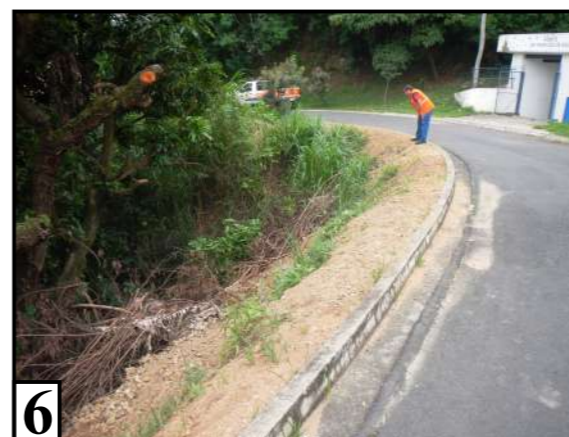
**Descrição:** Este setor é composto por três casas que estão na drenagem natural (**Figura 1**). Boa parte das águas pluviais a montante do bairro Jardim Brasil se concentra neste local até atingir o rio mais abaixo. É possível verificar que foi feita uma canalização da drenagem pois as casas estão literalmente em cima do canal da drenagem (**Figura 2**). Esta situação causou uma inundação de cerca de 1,5 metro de altura próximo ao ano de 2006 que entrou em ao menos uma casa e trouxe perdas materiais, segundo moradora (**Figura 3**). Em períodos de chuvas intensas ou contínuas a drenagem como está dimensionada hoje não consegue fazer com que a água escoe de forma segura e acaba por atingir as casas mais próximas a ela (**Figuras 4 e 5**). A Rua Rondônia que fica um pouco a montante das construções englobadas neste setor já teve ocorrência de deslizamentos em direção à elas. Após este episódio a Prefeitura Municipal fez reparos na via, porém esta ainda continua a dar sinais que sofre movimentação e pode atingir as residências abaixo (**Figura 6**).

**Tipologia do processo:** deslizamento e enxurrada

- Formar quadro de servidores concursados exclusivamente como agentes de Defesa Civil Municipal;
- Melhorar a drenagem das águas pluviais de forma a discipliná-la e evitar que infiltrem em taludes de setores de risco;
- Implantação de políticas de controle urbano para inibir atuais e futuras construções e ocupações no setor de risco;
- Formação de líderes comunitários para apoiar a Defesa Civil Municipal;
- Retirada do lixo e do entulho facilitando a drenagem;
- Palestras visando a conscientização ambiental e em relação aos setores de risco do município;
- Retirada preventiva de moradores em casos que a Defesa Civil julgar que estão em risco por evento extremo;
- Estudo geotécnico detalhado para verificar a possibilidade de estabilização de encostas e taludes no município.

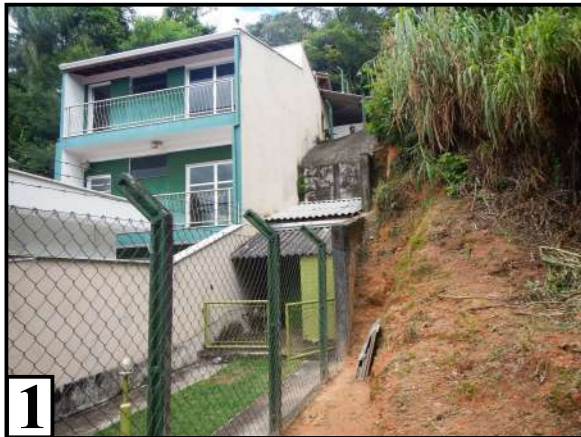
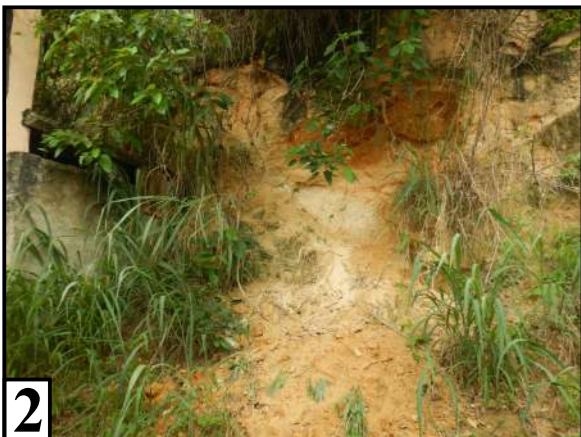
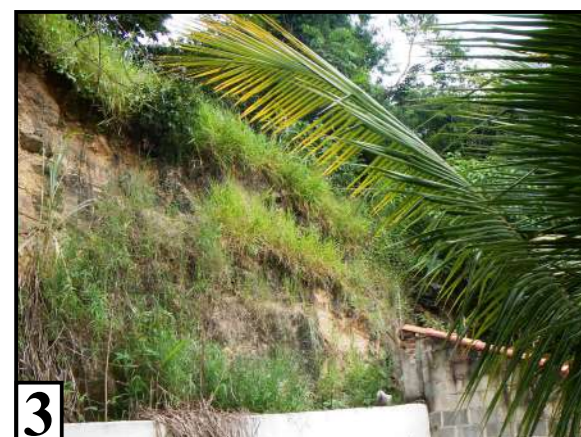
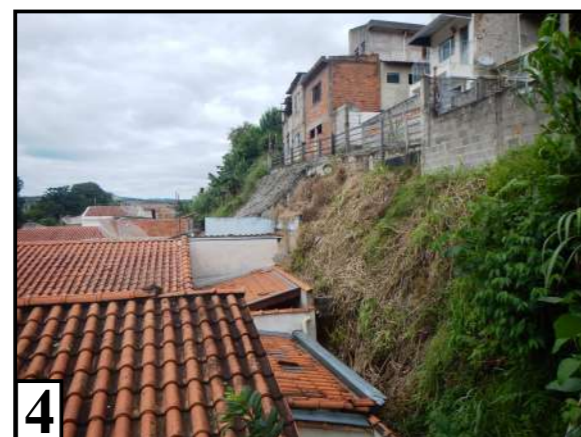
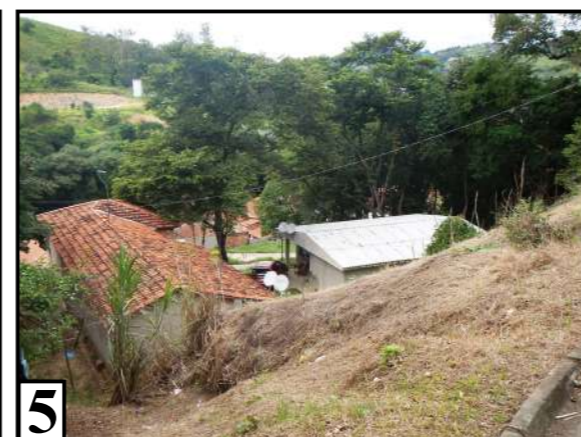
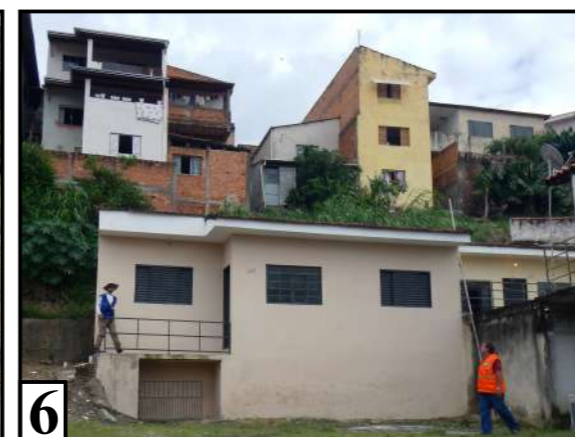
**Descrição:** Esta encosta tem declividades mais suaves mais próximo ao rio (Rua Dr. Geraldo G. de B.) e mais acentuadas a montante. Mesmo nas declividades menores as técnicas construtivas das casas (Figura 1), de arruamento e de loteamento fizeram com que este local formasse um setor de risco alto a deslizamentos e quedas ou rolamentos de blocos. Há diversos casos de deslizamentos que atingiram as moradias, inclusive com soterramento de morador que estava fazendo um corte no terreno, onde foi também observado uma cicatriz recente (Figura 2). As construções são feitas muito próximas aos taludes de corte subverticais e com contenções inadequadas (Figuras 3, 4 e 5). As residências são de alvenaria e têm bom padrão construtivo, porém não se preocupam com a drenagem correta das águas pluviais, nem tão pouco as ruas possuem um bom sistema de drenagem. Nota-se que há diversas novas construções e que a densidade dos imóveis vem aumentando com construções de vários pavimentos (Figura 6). Isto aumenta a quantidade de pessoas em risco, podendo aumentar o grau de risco futuramente ou o tamanho do setor.

**Tipologia do processo:** deslizamento e rolamento ou queda de blocos

- Formar quadro de servidores concursados exclusivamente como agentes de Defesa Civil Municipal;
- Melhorar a drenagem das águas pluviais de forma a discipliná-la e evitar que infiltrem em taludes de setores de risco;
- Implantação de políticas de controle urbano para inibir atuais e futuras construções e ocupações no setor de risco;
- Formação de líderes comunitários para apoiar a Defesa Civil Municipal;
- Retirada do lixo e do entulho facilitando a drenagem;
- Palestras visando a conscientização ambiental e em relação aos setores de risco do município;
- Estudo geotécnico detalhado para verificar a possibilidade de estabilização de encostas e taludes no município.

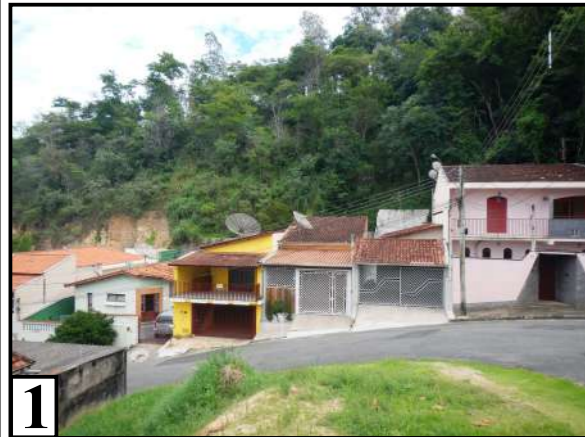
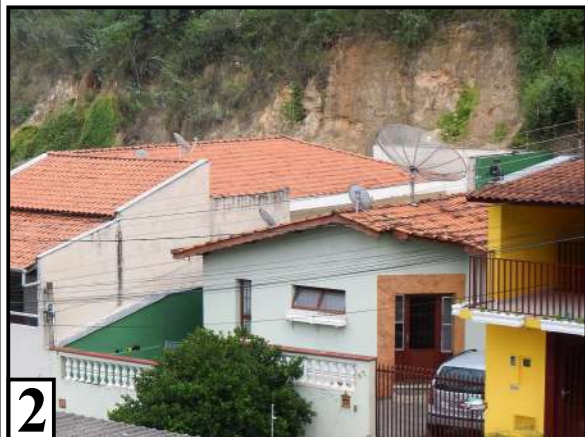
**Descrição:** Setor de risco para deslizamento composto por todas as casas do lado oeste da Rua Mantova (Figura 1). As construções foram feitas muito próximas a taludes de corte subverticais aparentemente com poucas ou nenhuma contenção (Figura 2). Segundo a Defesa Civil Municipal, neste local há histórico de deslizamentos recorrentes que atingem as moradias. Os imóveis são todos de alvenaria e possuem bom padrão construtivo (Figuras 3 e 4). As casas mais a nordeste do setor também apresentam problemas por receberem boa parte das águas pluviais a montante (Figuras 5 e 6). A falta deste sistema de drenagem agrava a situação dos cidadãos que ali residem.

- Formar quadro de servidores concursados exclusivamente como agentes de Defesa Civil Municipal;
- Melhorar a drenagem das águas pluviais de forma a discipliná-la e evitar que infiltrem em taludes de setores de risco;
- Implantação de políticas de controle urbano para inibir atuais e futuras construções e ocupações no setor de risco;
- Formação de líderes comunitários para apoiar a Defesa Civil Municipal;
- Retirada do lixo e do entulho facilitando a drenagem;
- Palestras visando a conscientização ambiental e em relação aos setores de risco do município;
- Retirada preventiva de moradores em casos que a Defesa Civil julgar que estão em risco por evento extremo;
- Estudo geotécnico detalhado para verificar a possibilidade de estabilização de encostas e taludes no município.

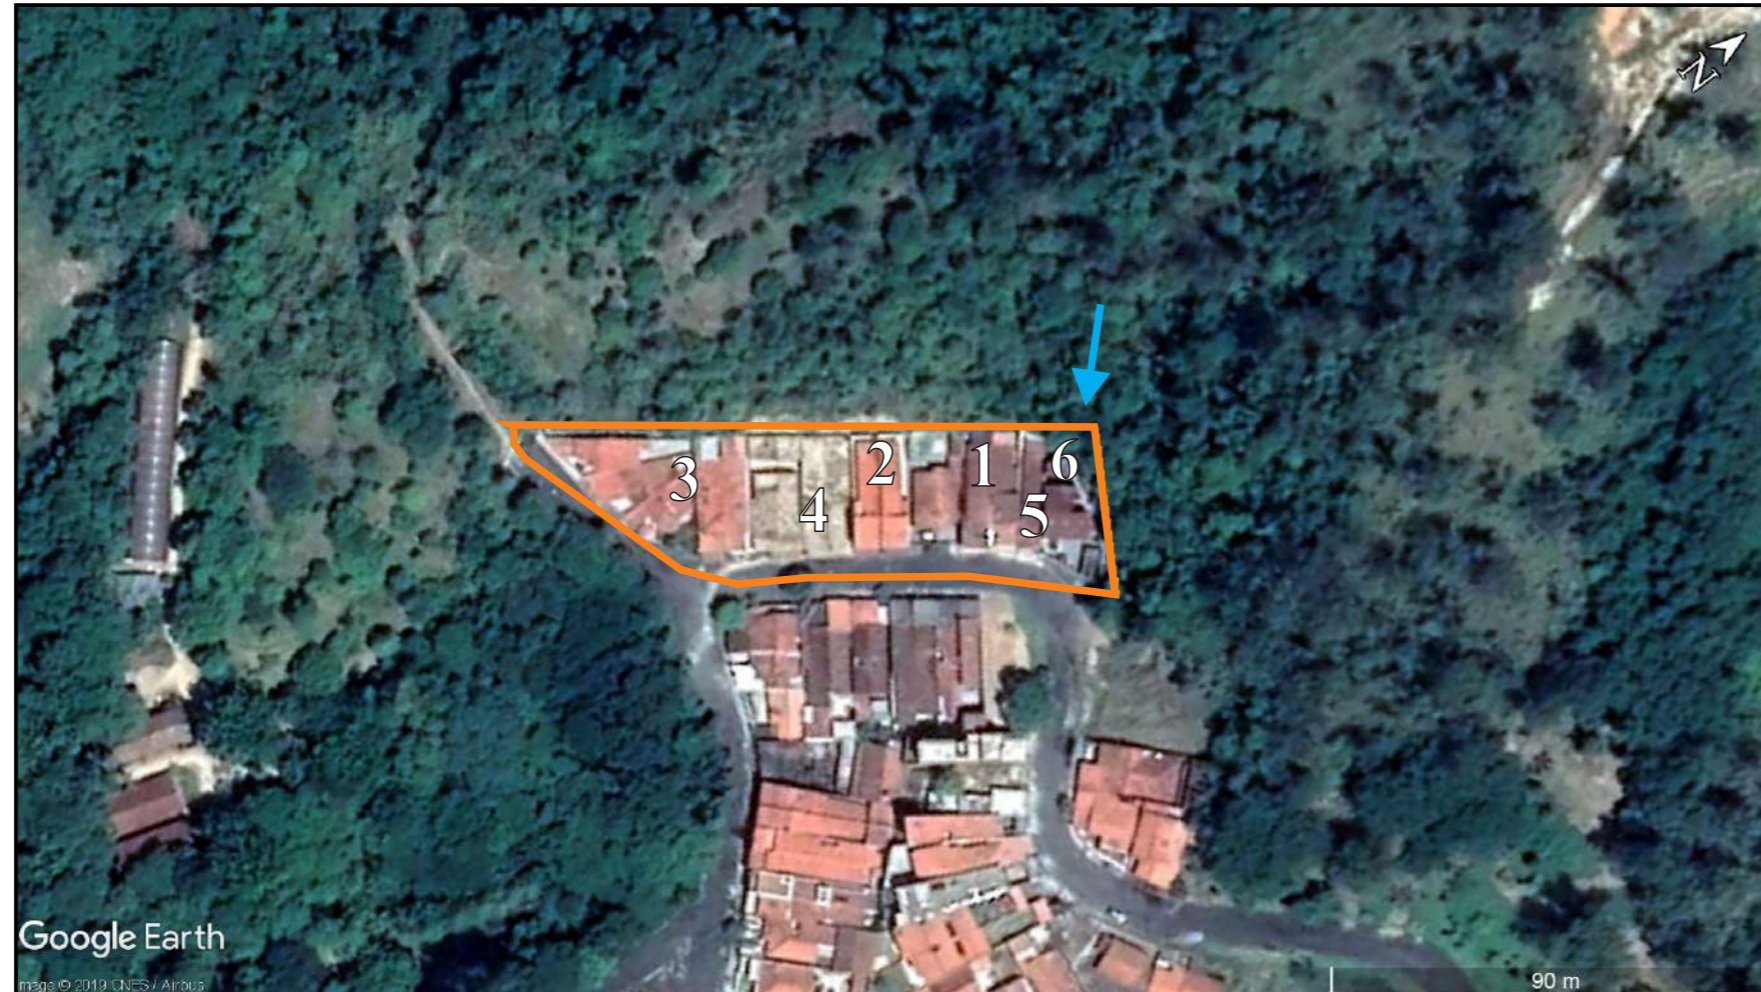
**Tipologia do processo:** deslizamento

**Grau de risco:** Alto

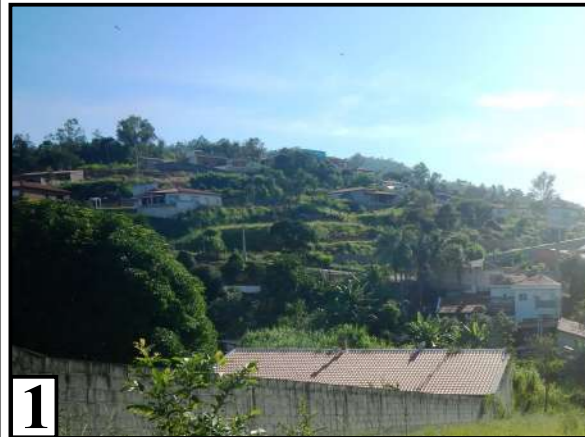
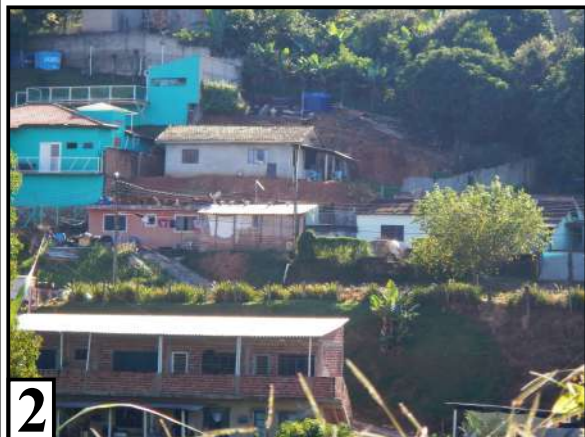
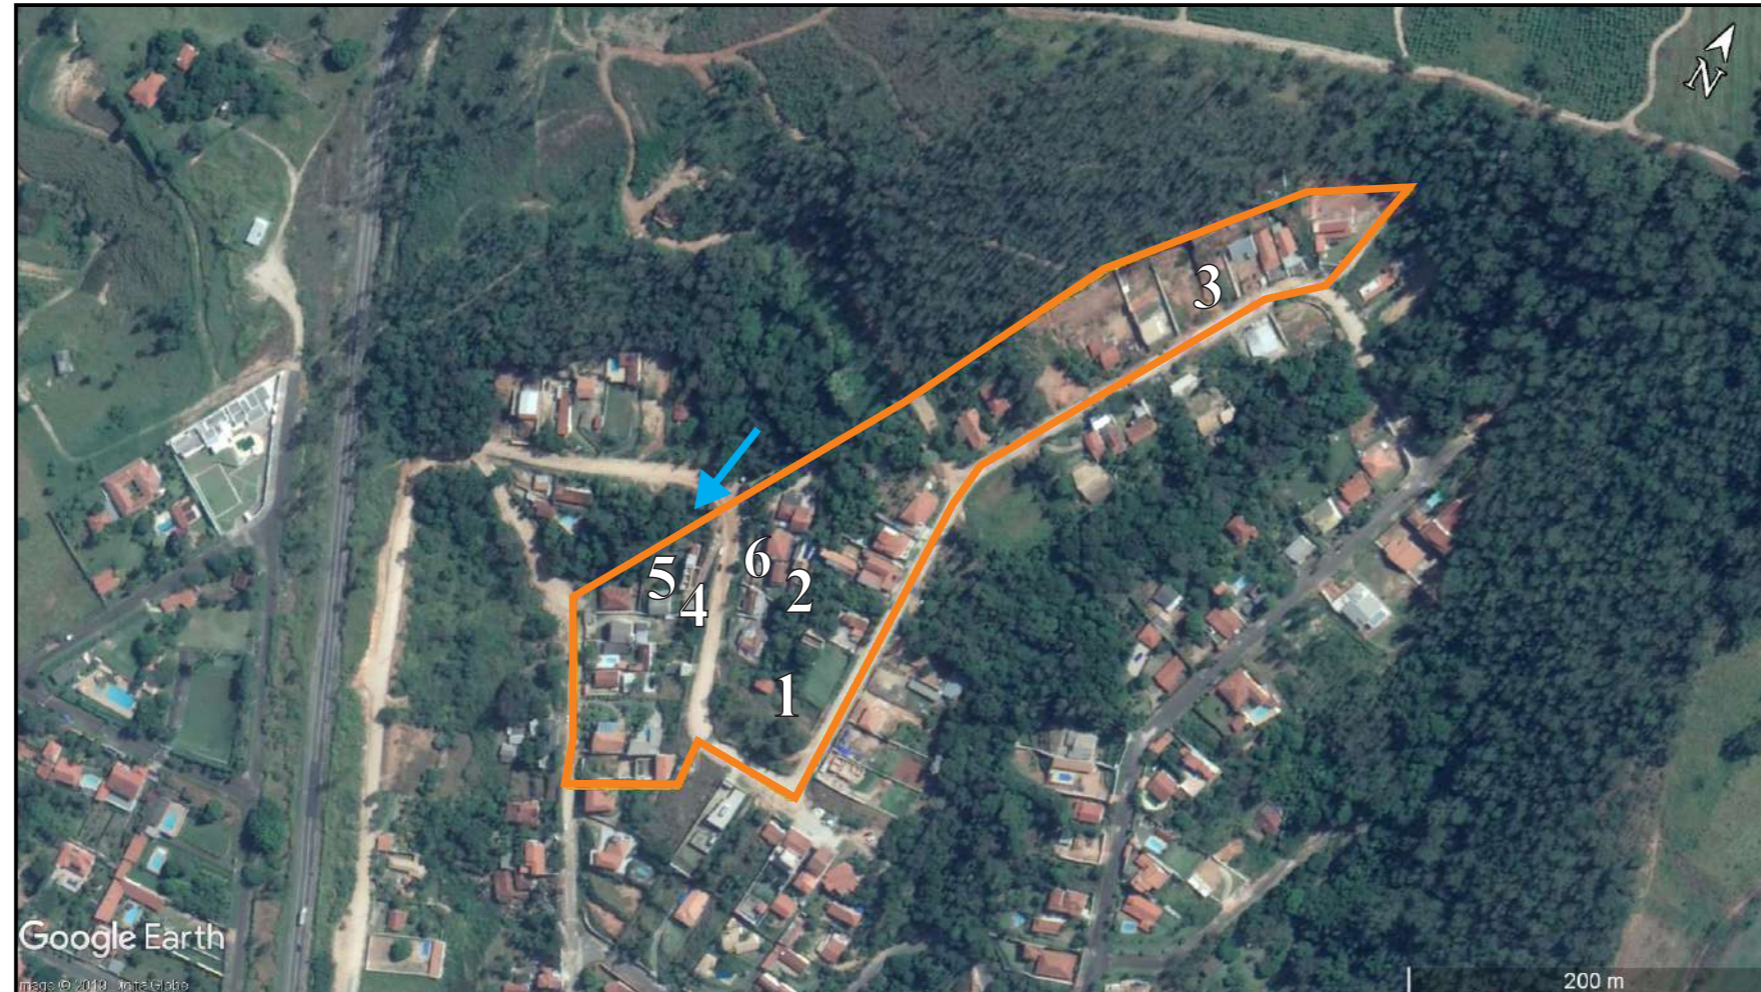
**Descrição:** Bairro as margens da Rod. Comandante Virgulino de Oliveira onde encostas foram ocupadas por diversas de casas (**Figura 1**). Destas, dezenas foram construídas com o uso de técnicas de cortes e aterros com taludes subverticais com pouca ou nenhuma contenção (**Figuras 2 e 3**). A região mais a sudoeste do setor está inserida em uma das encostas de um vale com altas declividades onde a instalação de edifícios deveria ser evitada ou contar com cuidados de construção, movimentação de solo, contenção de taludes e drenagem de águas pluviais muito mais criteriosas do que as vistas no local (**Figuras 4 e 5**). Um agravante da situação do setor é que as ruas não possuem sistema de drenagem pluvial que acaba por deixar a água infiltrar no solo e aumentar o risco a deslizamentos (**Figura 6**). Segundo a Defesa Civil, há histórico em 2010 de deslizamento na drenagem natural da Rua 3 que atingiu a via impedindo o trânsito.

**Tipologia do processo:** Deslizamento

**Grau de risco:** Alto

- Formar quadro de servidores concursados exclusivamente como agentes de Defesa Civil Municipal;
- Melhorar a drenagem das águas pluviais de forma a discipliná-la e evitar que infiltram em taludes de setores de risco;
- Implantação de políticas de controle urbano para inibir atuais e futuras construções e ocupações no setor de risco;
- Formação de líderes comunitários para apoiar a Defesa Civil Municipal;
- Palestras visando a conscientização ambiental e em relação aos setores de risco do município;
- Retirada preventiva de moradores em casos que a Defesa Civil julgar que estão em risco por evento extremo;
- Estudo geotécnico detalhado para verificar a possibilidade de estabilização de encostas e taludes no município.

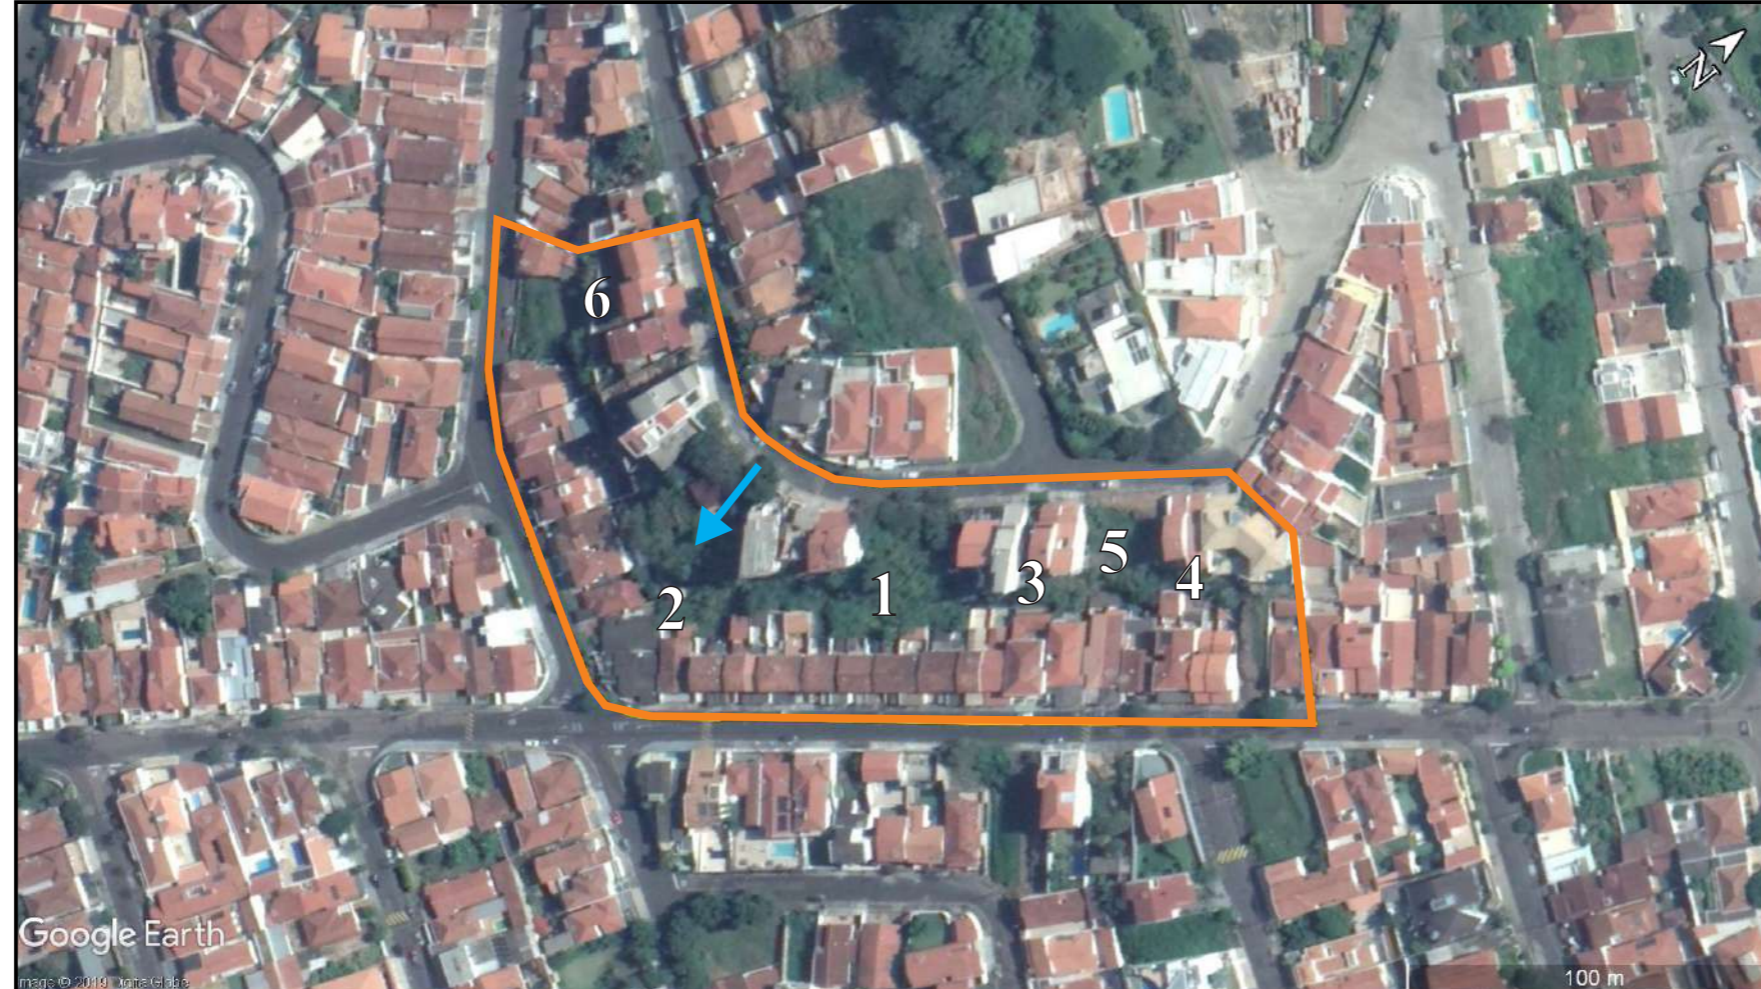
**Descrição:** Este setor é composto por encostas de alta declividade com residências de bom padrão construtivo (**Figuras 1 e 2**). Por conta desta dificuldade natural do terreno foram usadas técnicas construtivas no intuito de sobrepor-las (**Figuras 3 e 4** como exemplos). Mas isto não impediu que se gerassem deslizamentos recorrentes no local. Foi possível verificar a existência de algumas cicatrizes de eventos recentes (**Figuras 4, 5 e 6**). Segundo a Defesa Civil Municipal, estes não causaram danos consideráveis nas moradias. Um fator que facilita a instabilização é o uso intensivo de cortes e aterros agressivos no terreno, criando taludes subverticais durante a instalação das casas (**Figura 6**). Há ainda terrenos livres para possível construção futura de casas e outras em atualmente sendo realizadas. Segundo a Defesa Civil, há histórico de deslizamento na drenagem natural da Rua 3 que atingiu a via impedindo o trânsito. Há blocos rochosos expostos nos taludes que podem atingir as casas a jusante (**Figura 4**).

**Tipologia do processo:** Deslizamento e rolamento ou queda de blocos

**Grau de risco:** Alto

- Formar quadro de servidores concursados exclusivamente como agentes de Defesa Civil Municipal;
- Melhorar a drenagem das águas pluviais de forma a discipliná-la e evitar que infiltrem em taludes de setores de risco;
- Implantação de políticas de controle urbano para inibir atuais e futuras construções e ocupações no setor de risco;
- Formação de líderes comunitários para apoiar a Defesa Civil Municipal;
- Palestras visando a conscientização ambiental e em relação aos setores de risco do município;
- Retirada preventiva de moradores em casos que a Defesa Civil julgar que estão em risco por evento extremo;
- Estudo geotécnico detalhado para verificar a possibilidade de estabilização de encostas e taludes no município.

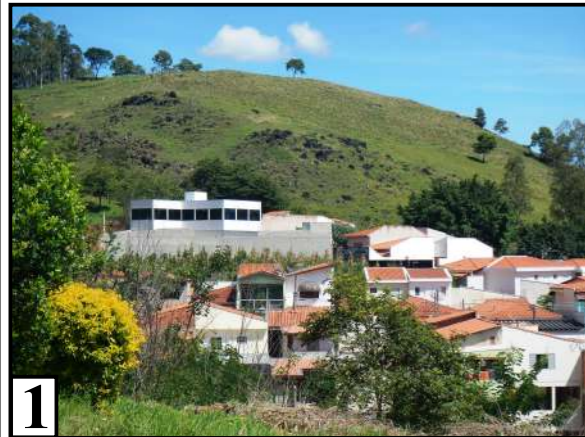
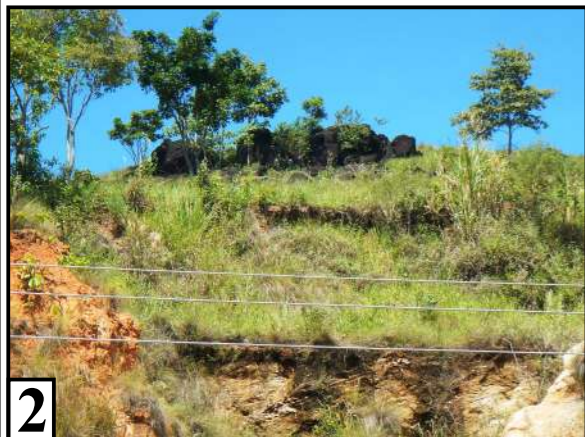
**Descrição:** Na figura central desta prancha é possível verificar a existência de campos de blocos rochosos que podem colocar as casas a jusante em risco de rolamento destas partículas (**Figuras 1 e 2**). Além disso, ela mostra também o elevado grau de erosão dos taludes de corte subverticais que estão atrás das moradias (**Figuras 3 e 4**). Durante sua construção, foram feitos cortes que expuseram blocos imersos em solo ou saprolito. Estes foram responsáveis por eventos de queda de blocos de rocha que atingiram ao menos uma residência, destruindo parte do seu muro (**Figuras 5 e 6**). A cicatriz que este último evento deixou ainda é perceptível na Rua Tucanos (na seta da **Figura 6**). Ainda há outras ocorrências de pequenos deslizamentos na Rua Pica-Pau. As casas possuem bom padrão construtivo, porém com poucas obras ou ações visando a estabilidade dos taludes ou blocos.

- Formar quadro de servidores concursados exclusivamente como agentes de Defesa Civil Municipal;
- Verificar a estabilidade de cada um dos blocos que ameaçam a segurança dos imóveis;
- Implantação de políticas de controle urbano para inibir atuais e futuras construções e ocupações no setor de risco;
- Formação de líderes comunitários para apoiar a Defesa Civil Municipal;
- Palestras visando a conscientização ambiental e em relação aos setores de risco do município;
- Retirada preventiva de moradores em casos que a Defesa Civil julgar que estão em risco por evento extremo;
- Estudo geotécnico detalhado para verificar a possibilidade de estabilização de encostas, taludes e blocos rochosos no município.

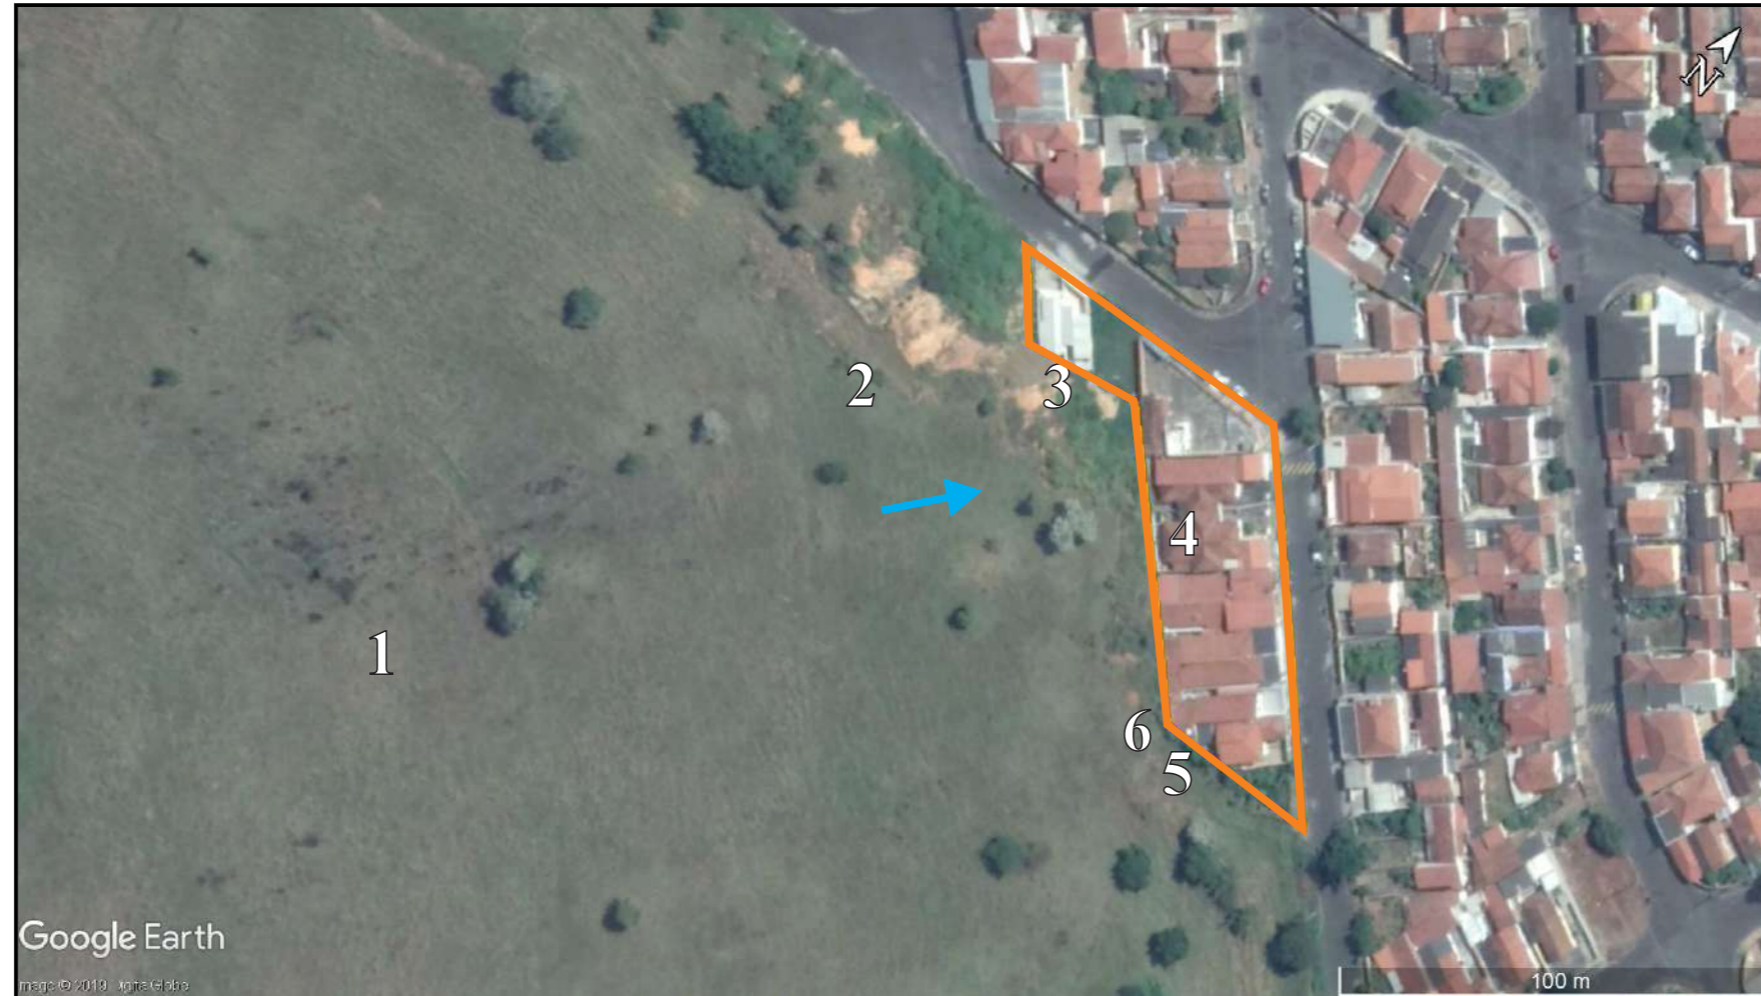
**Tipologia do processo:** Deslizamento e rolamento ou queda de blocos

**Grau de risco:** Alto
