Amparo - SP  
Março de 2019

SP\_AMPARO\_SR\_01\_CPRM  
Planalto da Serra - Rua Intendente Damásio Pedro Pimentel (antiga Rua 5)  
UTM - 23K, 321.545m E, 7.489.450m N (SIRGAS 2000)

# SETORIZAÇÃO DE ÁREAS EM ALTO E MUITO ALTO RISCO A MOVIMENTOS DE MASSA, ENCHENTES E INUNDAÇÕES

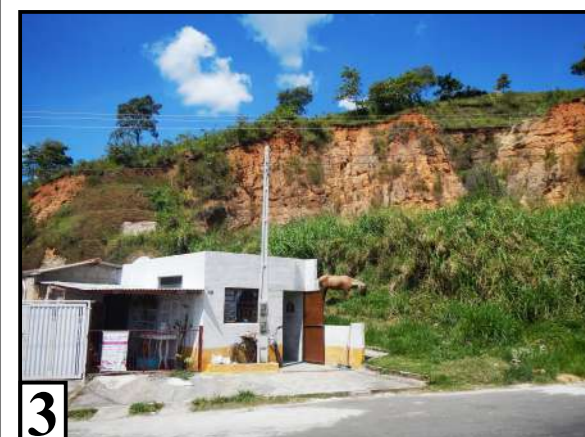
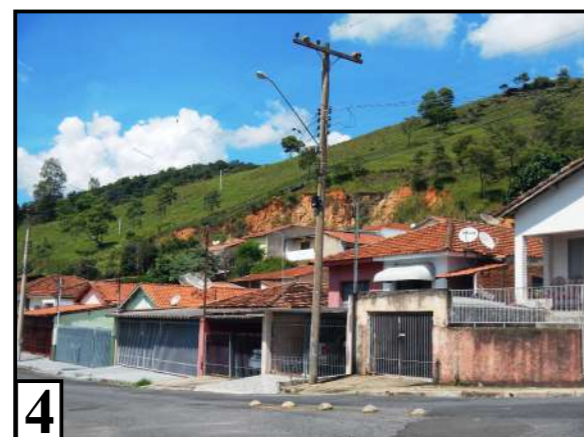
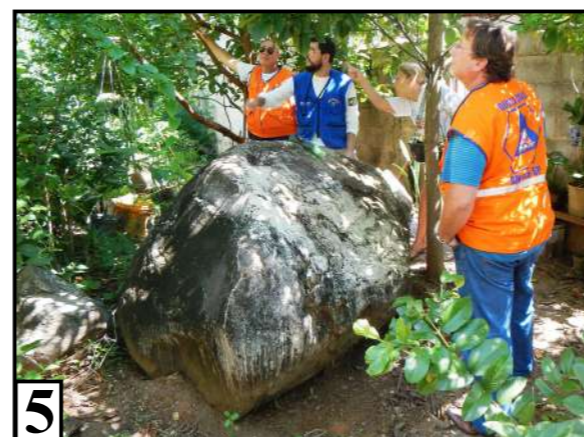
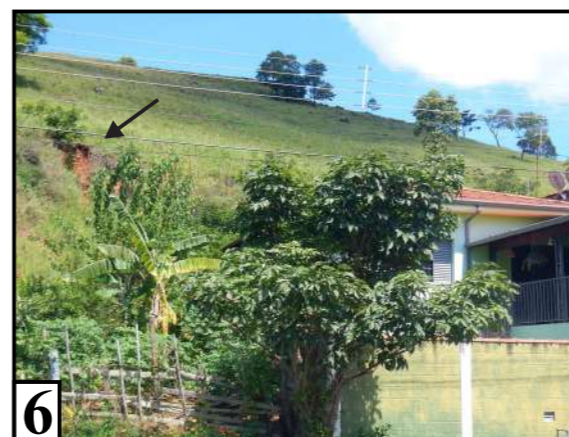
**Descrição:** Na figura central desta prancha é possível verificar a existência de campos de blocos rochosos que podem colocar as casas a jusante em risco de rolamento destas partículas (**Figuras 1 e 2**). Além disso, ela mostra também o elevado grau de erosão dos taludes de corte subverticais que estão atrás das moradias (**Figuras 3 e 4**). Durante sua construção, foram feitos cortes que expuseram blocos imersos em solo ou saprolito. Estes foram responsáveis por eventos de queda de blocos de rocha que atingiram ao menos uma residência, destruindo parte do seu muro (**Figuras 5 e 6**). A cicatriz que este último evento deixou ainda é perceptível na Rua Tucanos (na seta da **Figura 6**). Ainda há outras ocorrências de pequenos deslizamentos na Rua Pica-Pau. As casas possuem bom padrão construtivo, porém com poucas obras ou ações visando a estabilidade dos taludes ou blocos.

- Formar quadro de servidores concursados exclusivamente como agentes de Defesa Civil Municipal;
- Verificar a estabilidade de cada um dos blocos que ameaçam a segurança dos imóveis;
- Implantação de políticas de controle urbano para inibir atuais e futuras construções e ocupações no setor de risco;
- Formação de líderes comunitários para apoiar a Defesa Civil Municipal;
- Palestras visando a conscientização ambiental e em relação aos setores de risco do município;
- Retirada preventiva de moradores em casos que a Defesa Civil julgar que estão em risco por evento extremo;
- Estudo geotécnico detalhado para verificar a possibilidade de estabilização de encostas, taludes e blocos rochosos no município.

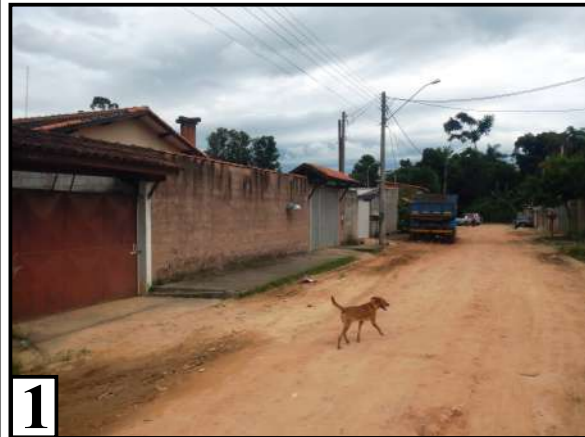
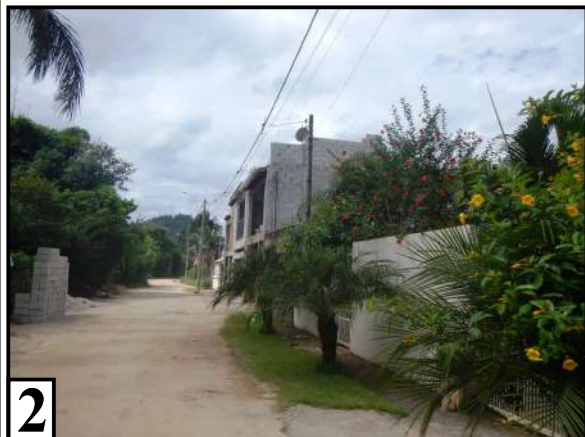
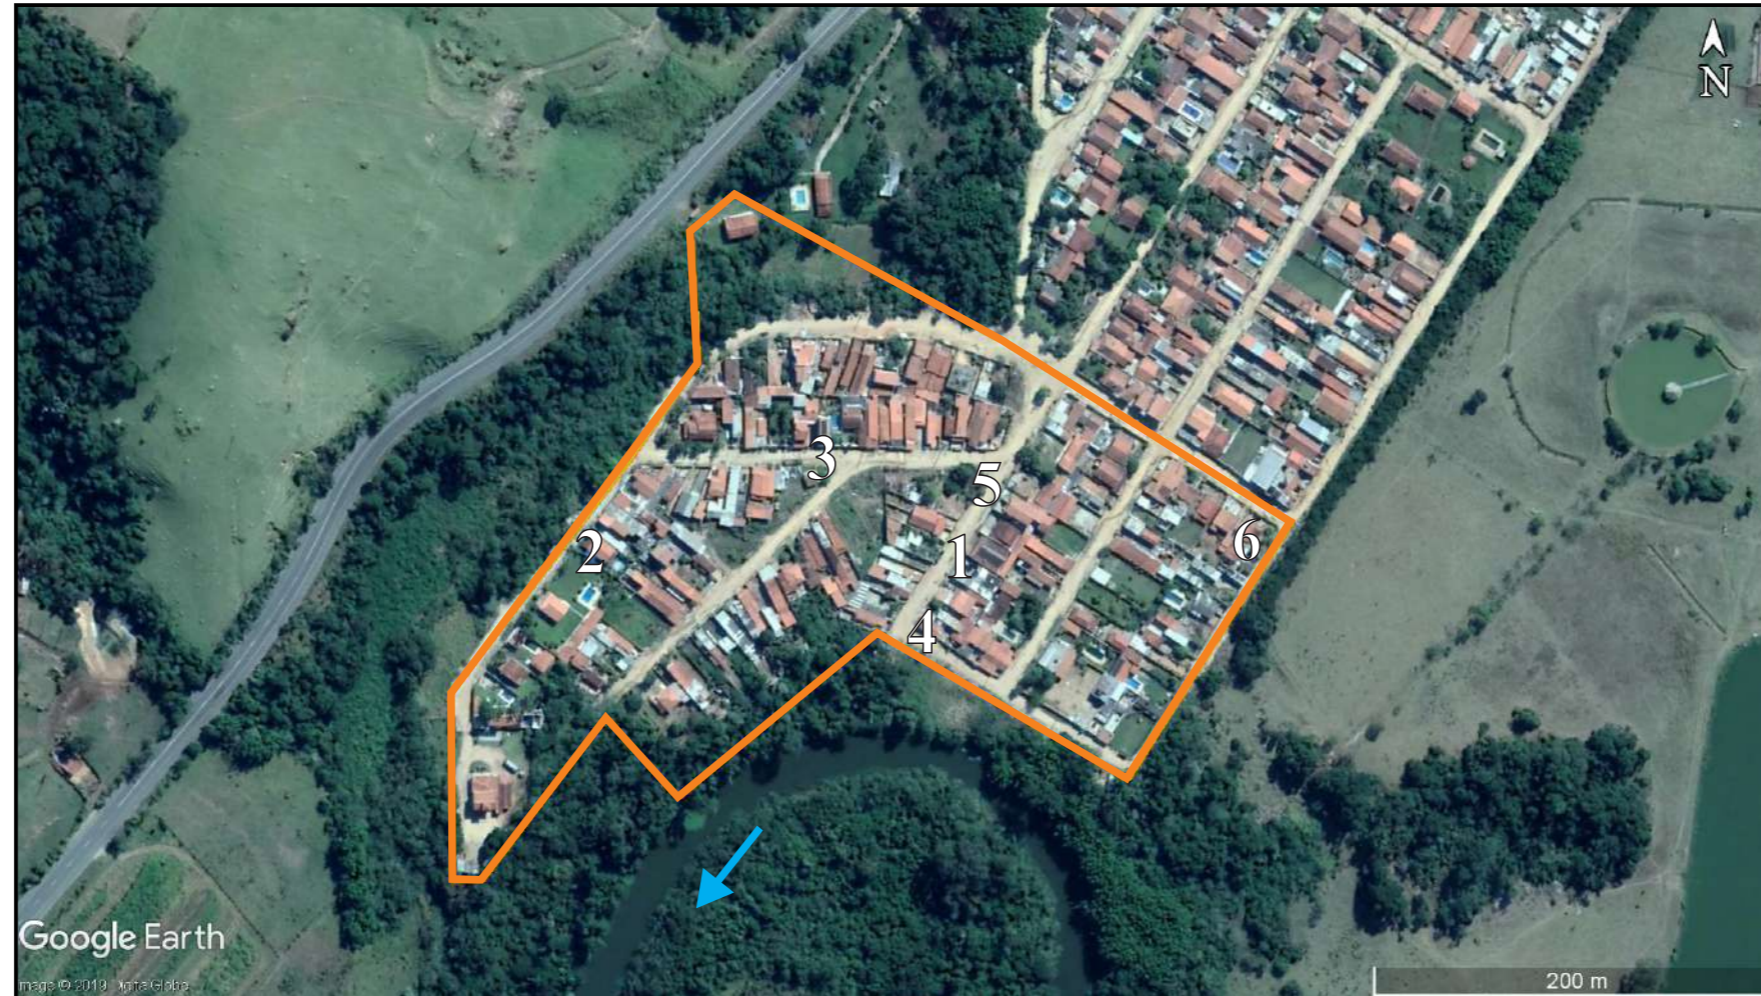
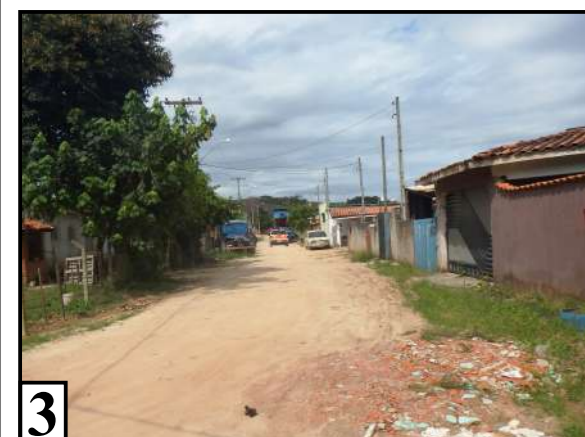
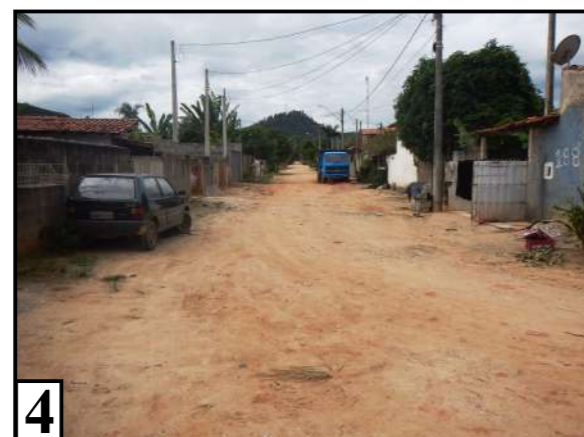
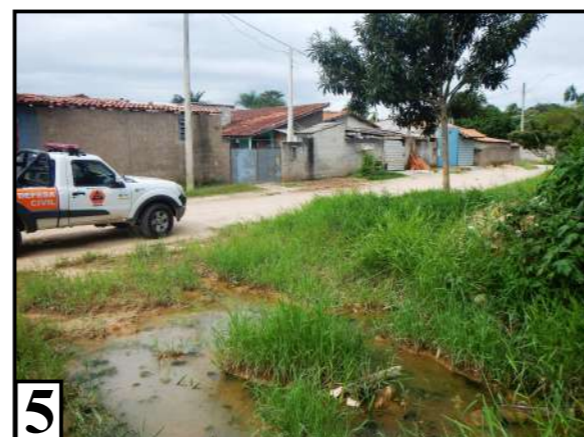
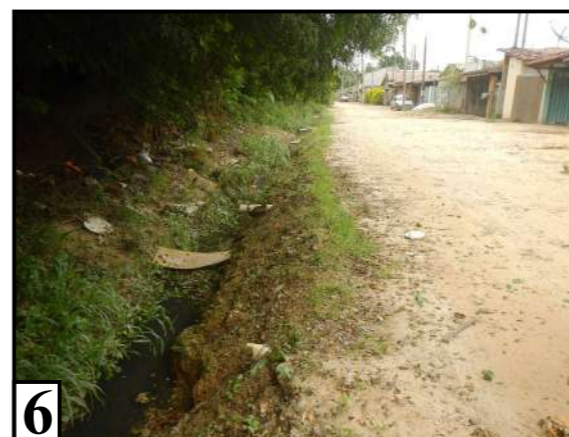
**Descrição:** O Bairro dos Pedrosos fica entre a Rodovia Eng. Constâncio Cintra e o Rio Jaguari (**Figuras 1 e 2**). Parte dele foi designada como setor de risco alto a inundações, pois segundo moradores as inundações eram frequentes até 2014. Porém em 2017 houve um evento que voltou a atingir casas até próximo a Alameda Rio Feio. Ainda segundo os residentes, o pior evento ocorreu em 2010/2011 chegando a cerca de 1,2-1,5 metro de altura em moradias da Alameda Águas Vermelhas (**Figura 3**) e trazendo perdas materiais. Este terreno é naturalmente suscetível a este tipo de processo por estar na planície de inundações do Rio Jaguari (**Figuras 4 e 5**). Uma vez que as casas estão lá estão sujeitas a passar por este processo. Um ponto agravante é que há valas de esgoto a céu aberto que também extravazam e chegam às ruas e casas (**Figura 6**). Há também presença de entulho nas ruas (**Figura 3**).

**Tipologia do processo:** Inundação

**Grau de risco:** Alto

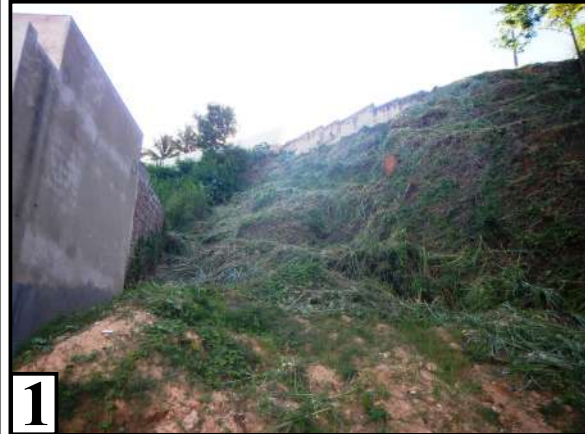
1

**Descrição:** Esta é mais uma encosta de elevada declividade no Jardim Itália. Embora as casas tenham bom padrão de construção, foram feitos taludes de corte ou de aterro muito altos que podem atingir as residências em caso de deslizamento uma vez que as contenções não parecem adequadas ou inexistem (Figuras 1, 2 e 3). O final da Rua Roma parece ser destino de parte das águas pluviais da Rua Vaticano, por falta de eficiência do sistema de drenagem urbana local (Figura 1). Isto faz com que este talude fique com muita água e com maior possibilidade de que um deslizamento ocorra. Não há histórico de deslizamentos no setor, mas as condições geomorfológicas e de construção das casas fazem com que esta área tenha alto risco a deslizamentos (Figuras 4, 5 e 6).

- Formar quadro de servidores concursados exclusivamente como agentes de Defesa Civil Municipal;
- Melhorar a drenagem das águas pluviais de forma a discipliná-la e evitar que infiltrem em taludes de setores de risco;
- Implantação de políticas de controle urbano para inibir atuais e futuras construções e ocupações no setor de risco;
- Formação de líderes comunitários para apoiar a Defesa Civil Municipal;
- Palestras visando a conscientização ambiental e em relação aos setores de risco do município;
- Estudo geotécnico detalhado para verificar a possibilidade de estabilização de encostas e taludes no município.

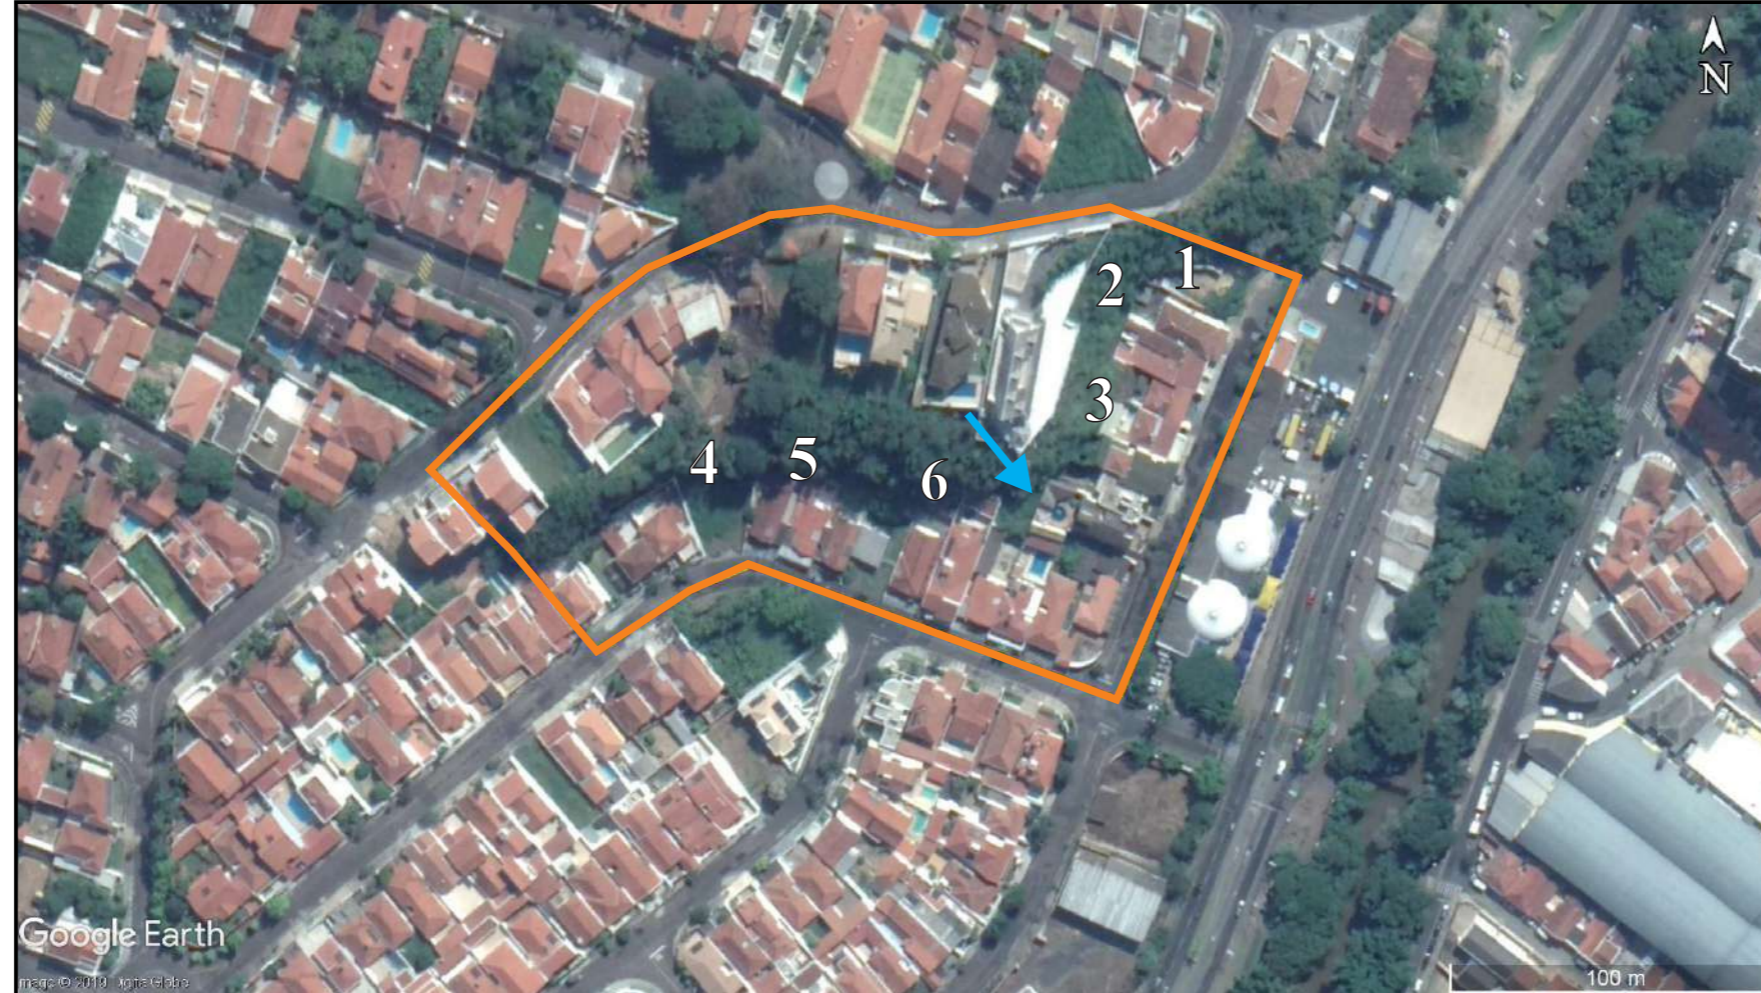
**Tipologia do processo:** Deslizamento
