Amparo- São Paulo  
Junho 2013

SP\_AMP\_SR\_01\_CPRM  
Loteamento Planalto da Serra  
UTM 23 K 321915 E 7489382 S (WGS 84)

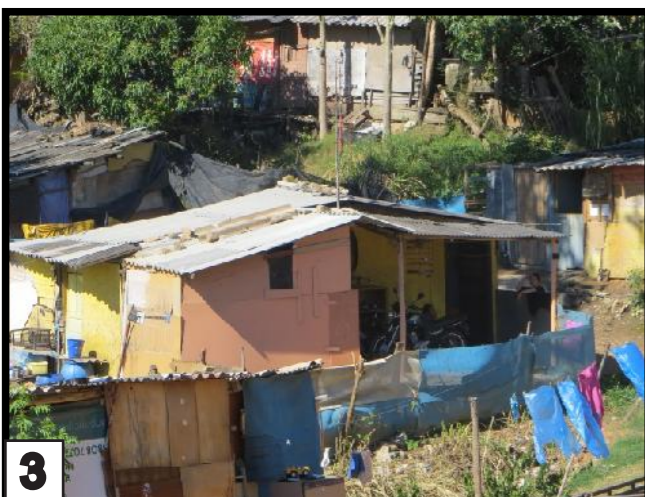
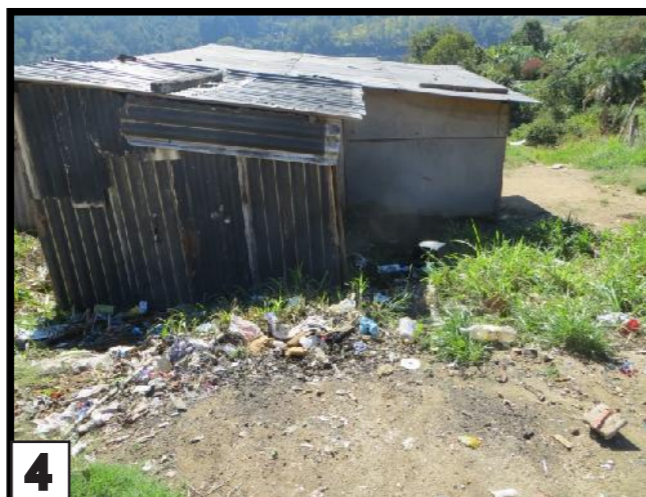
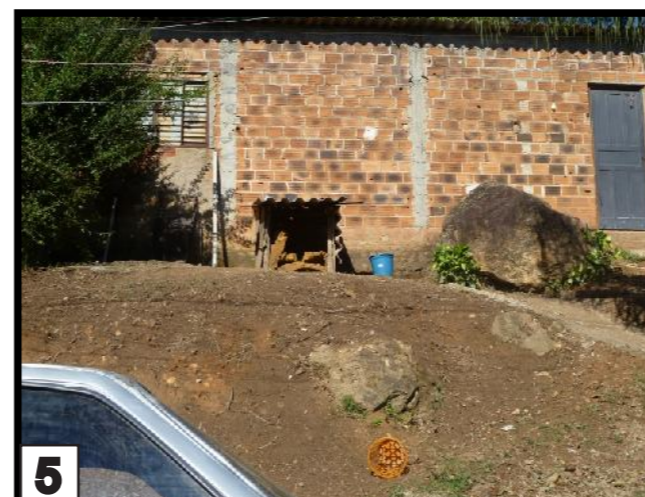
**Descrição:** Construções bastante precárias (figuras 1, 3, 4 e 5) em madeira e alvenaria, algumas com plásticos no lugar dos telhados e pedras segurando o telhado (figura 3), em área sujeita a enxurradas, deslizamentos e rolamento de blocos (figura 5). Esgoto a céu aberto, muito lixo jogado na encosta (figura 2), ausência de redes de esgoto e de água. Em 28/03/2013, uma enxurrada danificou 6 casas. As famílias foram removidas para abrigos, mas depois retornaram para suas casas. Algumas famílias já foram removidas do local, sendo levadas para aluguel social, e suas casas, que estavam no caminho preferencial da drenagem natural, foram demolidas. O solo é bastante argiloso e possui alto teor de micas.

- Remoção das famílias que vivem nas casas mais precárias e/ou na área preferencial das drenagens naturais e áreas de atingimento por blocos;
- Implantação de sistema de drenagem das águas pluviais eficiente, contemplando os arruamentos, bem como crista e base de encostas;
- Vistorias realizadas por engenheiro para estudo da possibilidade de realização de obras de contenção na encosta;
- Conscientização da população sobre os riscos de construções em áreas de encosta e de construções com cortes e aterros sem conhecimento técnico;
- Implantação de políticas de controle urbano para inibir futuras construções e ocupações em áreas de risco;
- Formação de líderes comunitários para apoiar a Defesa Civil Municipal;
- Palestras visando uma conscientização ambiental e em relação as áreas de risco do município;
- Coleta de lixo adequada (reciclagem/cooperativas) educação sanitária e ambiental.

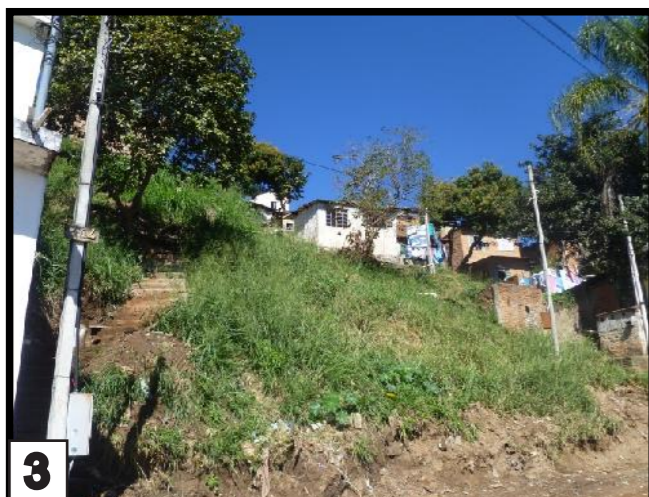
5

**Descrição:** Casas de baixo padrão (figura 1) ocupando encosta bastante inclinada (figura 4). Na base da encosta as casas são de médio padrão. Segundo informações, o bairro surgiu há cerca de 40 anos. Há escadas de acesso sem drenagem (figura 2), muitos cortes a 90° (figura 3) e aterros e muito lixo jogado na encosta (figura 5). Segundo Defesa Civil, nunca houve informação de ocorrências neste local. Não foi possível subir até a parte mais alta da encosta, porque os moradores não permitiram o acesso.

- Implantação de sistema de drenagem das águas pluviais eficiente, contemplando os arruamentos, bem como crista e base da encosta;
- Vistorias realizadas por Engenheiro habilitado para verificação de necessidade / possibilidade de realização de obras de contenção na encosta;
- Conscientização da população sobre os riscos de construções do tipo corte-aterro feitas de forma incorreta e sem conhecimentos técnicos;
- Fiscalização de TODAS as obras a serem realizadas em áreas de encosta;
- Implantação de políticas de controle urbano para inibir futuras construções e ocupações em áreas de risco e escavações em crista/base de encostas (tipo corte/aterro);
- Formação de líderes comunitários para apoiar a Defesa Civil Municipal;
- Palestras visando uma conscientização ambiental e em relação as áreas de risco do município;

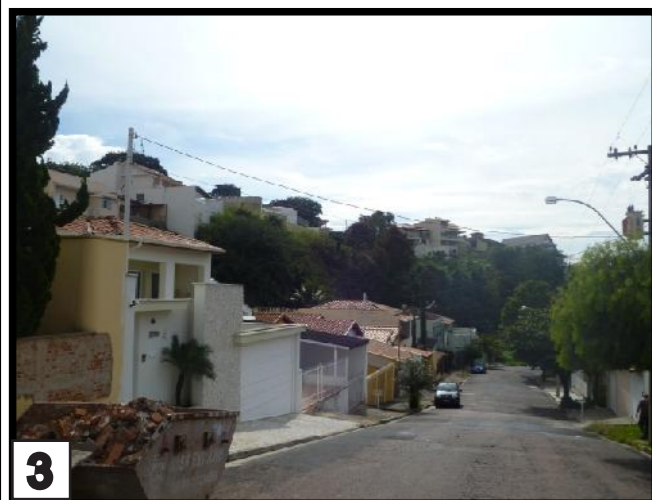
**Descrição:** Bairro com casas de alto padrão ocupando encosta de baixa inclinação. Há uma casa, que segundo informações teve sua construção concluída há cerca de 10 anos, construída na beira da encosta. O muro apresenta diversas trincas (figura 1). O calçamento da rua está cedendo (figura 2). Muitas casas construídas na beira da encosta e casas com cortes a 90° na parte mais baixa (figuras 3 e 5). Algumas casas têm canos passando pela encosta, provavelmente ligando à rede de esgoto na parte mais baixa, mas que podem estar causando infiltrações de água na encosta, aumentando o risco de deslizamentos (figura 4). Em 1999, uma enxurrada causou prejuízos a algumas famílias, pois causou um deslizamento que atingiu algumas casas. Após este acidente, a Prefeitura construiu duas caixas de contenção, canalizando a água que entra numa galeria na base da encosta. O solo argiloso está exposto em alguns locais.

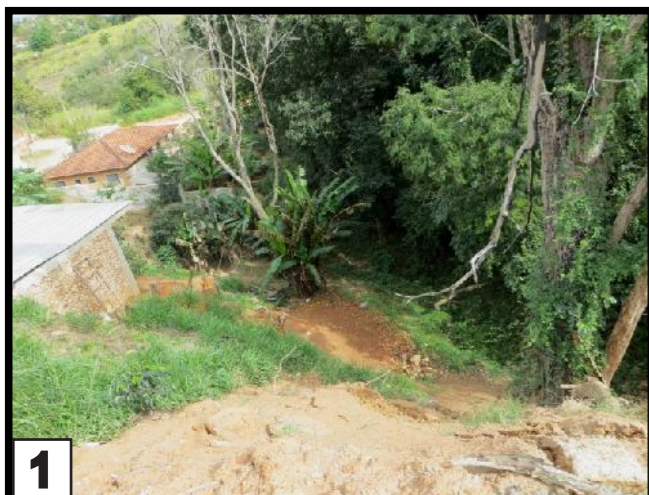
1

**Descrição:** Loteamento em regularização porém com muitas construções já realizadas. Falta finalização da implantação de infraestrutura como sistema de drenagem de águas pluviais, esgotos, adequação dos arruamentos, etc. Embora a lei permita a instalação de fossas em lotes com as características presentes neste loteamento, houve um parcelamento irregular dos mesmos (foto 1). A ocupação irregular e a instalação de fossas na encosta ocasiona encharcamento do solo e contaminação. Casas são construídas próximo a base de taludes subverticais (foto 2). A vegetação foi totalmente suprimida em muitos lotes o que ocasionou o início de processos erosivos (foto 3). Em parte das encostas também há vegetação concentradora de umidade (bananeiras). Houve evento de deslizamento, sem vítimas, atingindo seis moradias que posteriormente foram demolidas. Em uma das encostas também foi observada a ocorrência de blocos de rocha de grande dimensão que poderão rolar atingido uma residência (fotos 4 e 5).
