Áreas de Risco de Desastres

SETORIZAÇÃO DE ÁREAS EM ALTO E MUITO ALTO RISCO A MOVIMENTOS DE MASSA, ENCHENTES E INUNDAÇÕES

TRIBUNAL DE CONTAS DO ESTADO DE SÃO PAULO
UNIDADE REGIONAL DE MOGI GUAÇU – UR-19

TERMO DE VERIFICAÇÃO – Áreas de
Risco de Desastres

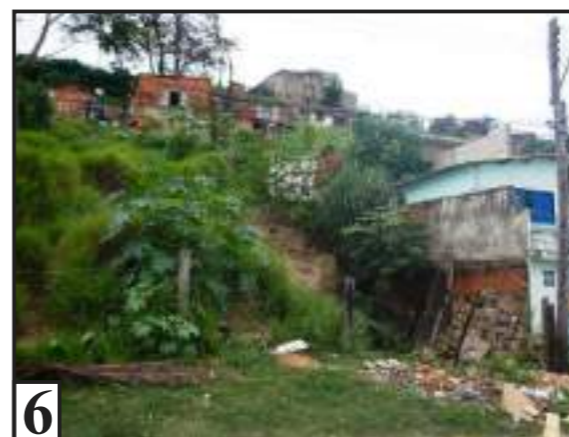
Descrição: Encosta no Jardim Brasil repleta de moradias, sendo que parte delas se encontra na drenagem. Segundo moradores, há histórico recente de deslizamento no período de chuvas do verão 2018/2019 onde ainda se vê a lona posicionada (Figura 1) na Rua Roraima, onde há a drenagem natural das águas a montante (Figura 2). Este setor apresenta casas de alvenaria construídas sobre cortes com alta declividade e com poucas contenções ou inadequadas (Figura 3). Há ainda residências assentadas em aterros de péssima qualidade geotécnica, pois são lançados e/ou compostos por solo e uma grande quantidade de entulho e lixo (Figura 4). Estas duas condições descritas acima podem levar a problemas estruturais nas casas (Figura 5). Além disso, o bairro possui precário sistema de drenagem de águas pluviais e até descarte incorreto de águas servidas. Foi possível notar grande quantidade de lixo e entulho nas encostas e taludes que podem facilitar a geração dos movimentos de massa (Figuras 5 e 6). Novas casas estão em construção neste setor de risco.

- Formar quadro de servidores concursados exclusivamente como agentes de Defesa Civil Municipal;
- Melhorar a drenagem das águas pluviais de forma a discipliná-la e evitar que infiltrem em taludes de setores de risco;
- Implantação de políticas de controle urbano para inibir atuais e futuras construções e ocupações no setor de risco;
- Formação de líderes comunitários para apoiar a Defesa Civil Municipal;
- Retirada do lixo e do entulho facilitando a drenagem;
- Palestras visando a conscientização ambiental e em relação aos setores de risco do município;
- Estudo geotécnico detalhado para verificar a possibilidade de estabilização de encostas e taludes no município.

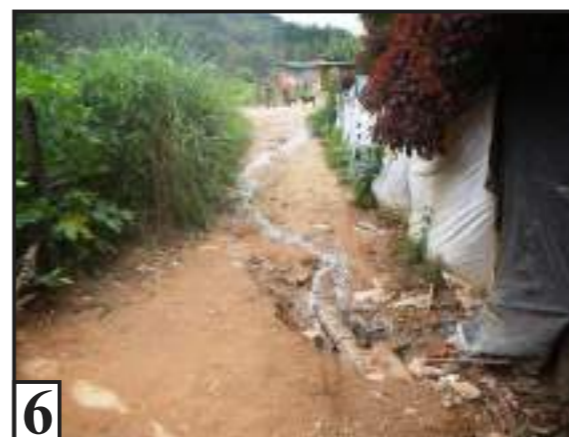
SP_AMPARO_SR_03_CPRM
Planalto da Serra - Ruas 2 e 3
UTM - 23K, 321.794m E, 7.489.530m N (SIRGAS 2000)

Descrição: Assim como o setor de risco 01, aqui naturalmente a encosta tem grande declividade que dificultaria a construção de imóveis nesta rua. No entorno das Ruas 2 e 3 foram erguidas casas de alvenaria com cortes sub verticais nas encostas com pouca ou nenhuma contenção e aterros lançados. Não houve preocupação com a localização dos lotes em relação às drenagens naturais. Algumas das residências foram feitas ao lado ou muito próximo delas (Figuras 1, 2, 3 e 4), o que em eventos de chuvas intensas estas drenagens adquirem grande volume e velocidade, atingindo as casas e as danificando. Não há rede de drenagem pluvial no bairro e a população segue jogando lixo e entulho nas linhas de drenagem naturais (Figura 5), além de água servida e esgoto (Figura 6). Estas enxurradas podem causar erosão nas margens, descalçando residências e causando deslizamentos de solo, entulho e até lixo.

Tipologia do processo: Enxurrada e deslizamento

Grau de risco: Alto

- Formar quadro de servidores concursados exclusivamente como agentes de Defesa Civil Municipal;
- Melhorar a drenagem das águas pluviais de forma a discipliná-la e evitar que infiltrem em taludes de setores de risco;
- Coleta e tratamento do esgoto produzido no bairro;
- Implantação de políticas de controle urbano para inibir futuras construções e ocupações no setor de risco;
- Formação de líderes comunitários para apoiar a Defesa Civil Municipal;
- Retirada do lixo e do entulho facilitando a drenagem;
- Palestras visando a conscientização ambiental e em relação aos setores de risco do município;
- Estudo geotécnico detalhado para verificar a possibilidade de estabilização de encostas e taludes no município.

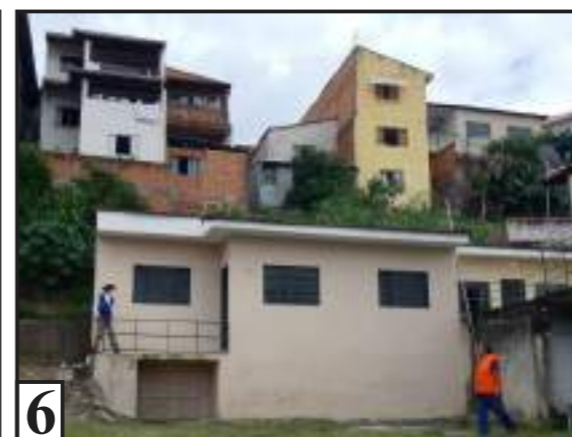
SP_AMPARO_SR_06_CPRM
Jardim Silmara - Ruas Dr. Geraldo G. de Burgos e Eugênio Dorigan
UTM - 23K, 315.876m E, 7.487.522m N (SIRGAS 2000)

Descrição: Esta encosta tem declividades mais suaves mais próximo ao rio (Rua Dr. Geraldo G. de B.) e mais acentuadas a montante. Mesmo nas declividades menores as técnicas construtivas das casas (Figura 1), de arruamento e de loteamento fizeram com que este local formasse um setor de risco alto a deslizamentos e quedas ou rolamentos de blocos. Há diversos casos de deslizamentos que atingiram as moradias, inclusive com soterramento de morador que estava fazendo um corte no terreno, onde foi também observado uma cicatriz recente (Figura 2). As construções são feitas muito próximas aos taludes de corte subverticais e com contenções inadequadas (Figuras 3, 4 e 5). As residências são de alvenaria e têm bom padrão construtivo, porém não se preocupam com a drenagem correta das águas pluviais, nem tão pouco as ruas possuem um bom sistema de drenagem. Nota-se que há diversas novas construções e que a densidade dos imóveis vem aumentando com construções de vários pavimentos (Figura 6). Isto aumenta a quantidade de pessoas em risco, podendo aumentar o grau de risco futuramente ou o tamanho do setor.

Tipologia do processo: deslizamento e rolamento ou queda de blocos

Grau de risco: Alto

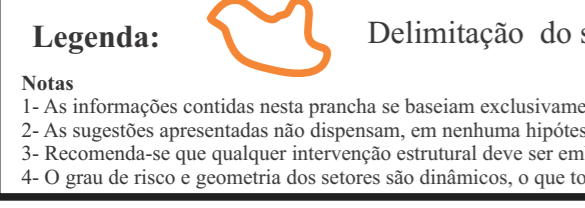
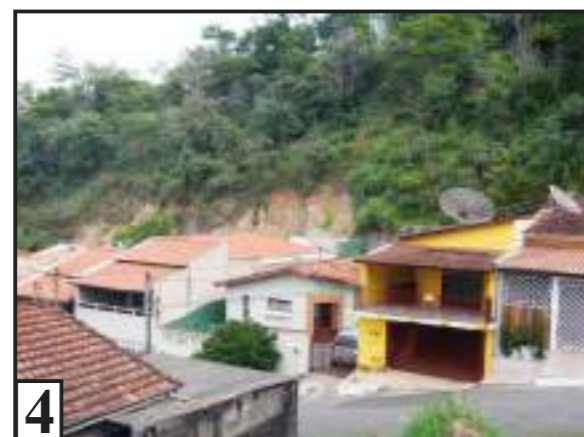
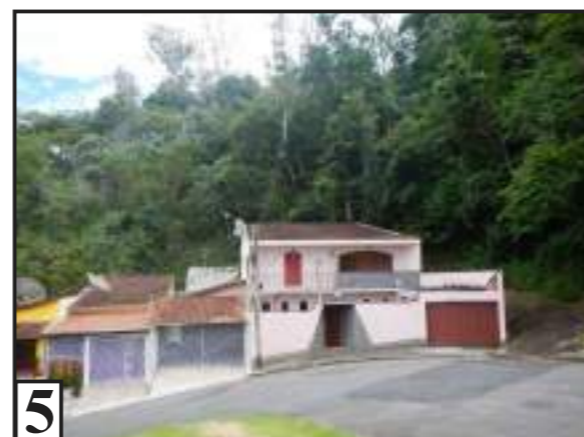
SP_AMPARO_SR_07_CPRM
Jardim das Orquídeas - Rua Mantova
UTM - 23K, 317.016m E, 7.488.238m N (SIRGAS 2000)

Descrição: Setor de risco para deslizamento composto por todas as casas do lado oeste da Rua Mantova (Figura 1). As construções foram feitas muito próximas a taludes de corte subverticais aparentemente com poucas ou nenhuma contenção (Figura 2). Segundo a Defesa Civil Municipal, neste local há histórico de deslizamentos recorrentes que atingem as moradias. Os imóveis são todos de alvenaria e possuem bom padrão construtivo (Figuras 3 e 4). As casas mais a nordeste do setor também apresentam problemas por receberem boa parte das águas pluviais a montante (Figuras 5 e 6). A falta deste sistema de drenagem agrava a situação dos cidadãos que ali residem.

Tipologia do processo: deslizamento

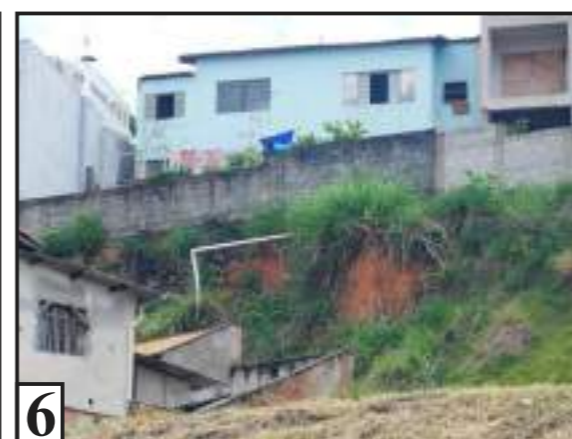
Descrição: Este setor é composto por encostas de alta declividade com residências de bom padrão construtivo (Figuras 1 e 2). Por conta desta dificuldade natural do terreno foram usadas técnicas construtivas no intuito de sobrepor-las (Figuras 3 e 4 como exemplos). Mas isto não impediu que se gerassem deslizamentos recorrentes no local. Foi possível verificar a existência de algumas cicatrizes de eventos recentes (Figuras 4, 5 e 6). Segundo a Defesa Civil Municipal, estes não causaram danos consideráveis nas moradias. Um fator que facilita a instabilização é o uso intensivo de cortes e aterros agressivos no terreno, criando taludes subverticais durante a instalação das casas (Figura 6). Há ainda terrenos livres para possível construção futura de casas e outras em atualmente sendo realizadas. Segundo a Defesa Civil, há histórico de deslizamento na drenagem natural da Rua 3 que atingiu a via impedindo o trânsito. Há blocos rochosos expostos nos taludes que podem atingir as casas a jusante (Figura 4).

- Formar quadro de servidores concursados exclusivamente como agentes de Defesa Civil Municipal;
- Melhorar a drenagem das águas pluviais de forma a discipliná-la e evitar que infiltrem em taludes de setores de risco;
- Implantação de políticas de controle urbano para inibir atuais e futuras construções e ocupações no setor de risco;
- Formação de líderes comunitários para apoiar a Defesa Civil Municipal;
- Palestras visando a conscientização ambiental e em relação aos setores de risco do município;
- Retirada preventiva de moradores em casos que a Defesa Civil julgar que estão em risco por evento extremo;
- Estudo geotécnico detalhado para verificar a possibilidade de estabilização de encostas e taludes no município.

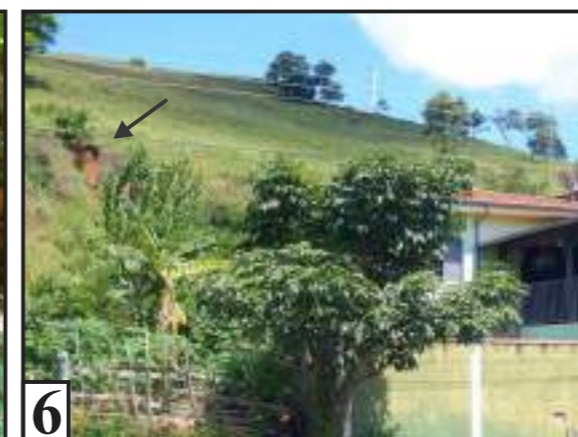
SP_AMPARO_SR_10_CPRM
Jardim das Aves - Ruas Tucanos e Pica-Pau
UTM - 23K, 318.886m E, 7.486.388m N (SIRGAS 2000)

Descrição: Na figura central desta prancha é possível verificar a existência de campos de blocos rochosos que podem colocar as casas a jusante em risco de rolamento destas partículas (Figuras 1 e 2). Além disso, ela mostra também o elevado grau de erosão dos taludes de corte subverticais que estão atrás das moradias (Figuras 3 e 4). Durante sua construção, foram feitos cortes que expuseram blocos imersos em solo ou saprolito. Estes foram responsáveis por eventos de queda de blocos de rocha que atingiram ao menos uma residência, destruindo parte do seu muro (Figuras 5 e 6). A cicatriz que este último evento deixou ainda é perceptível na Rua Tucanos (na seta da Figura 6). Ainda há outras ocorrências de pequenos deslizamentos na Rua Pica-Pau. As casas possuem bom padrão construtivo, porém com poucas obras ou ações visando a estabilidade dos taludes ou blocos.

Tipologia do processo: Deslizamento e rolamento ou queda de blocos

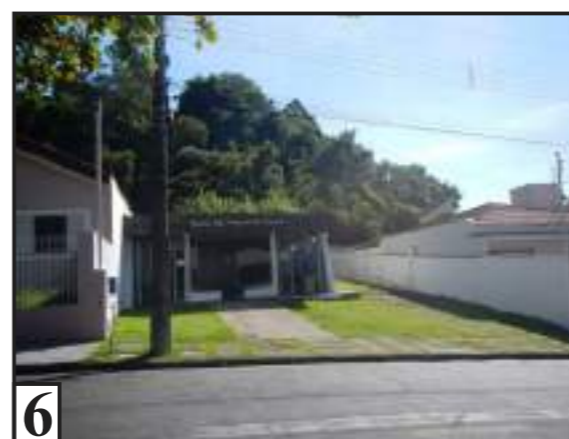
Descrição: Esta é mais uma encosta de elevada declividade no Jardim Itália. Embora as casas tenham bom padrão de construção, foram feitos taludes de corte ou de aterro muito altos que podem atingir as residências em caso de deslizamento uma vez que as contenções não parecem adequadas ou inexistem (Figuras 1, 2 e 3). O final da Rua Roma parece ser destino de parte das águas pluviais da Rua Vaticano, por falta de eficiência do sistema de drenagem urbana local (Figura 1). Isto faz com que este talude fique com muita água e com maior possibilidade de que um deslizamento ocorra. Não há histórico de deslizamentos no setor, mas as condições geomorfológicas e de construção das casas fazem com que esta área tenha alto risco a deslizamentos (Figuras 4, 5 e 6).

- Formar quadro de servidores concursados exclusivamente como agentes de Defesa Civil Municipal;
- Melhorar a drenagem das águas pluviais de forma a discipliná-la e evitar que infiltrem em taludes de setores de risco;
- Implantação de políticas de controle urbano para inibir atuais e futuras construções e ocupações no setor de risco;
- Formação de líderes comunitários para apoiar a Defesa Civil Municipal;
- Palestras visando a conscientização ambiental e em relação aos setores de risco do município;
- Estudo geotécnico detalhado para verificar a possibilidade de estabilização de encostas e taludes no município.
