PLANO DIRETOR DE SANEAMENTO – ÁGUA E ESGOTO

AMPARO - SP

VOLUME I

2012

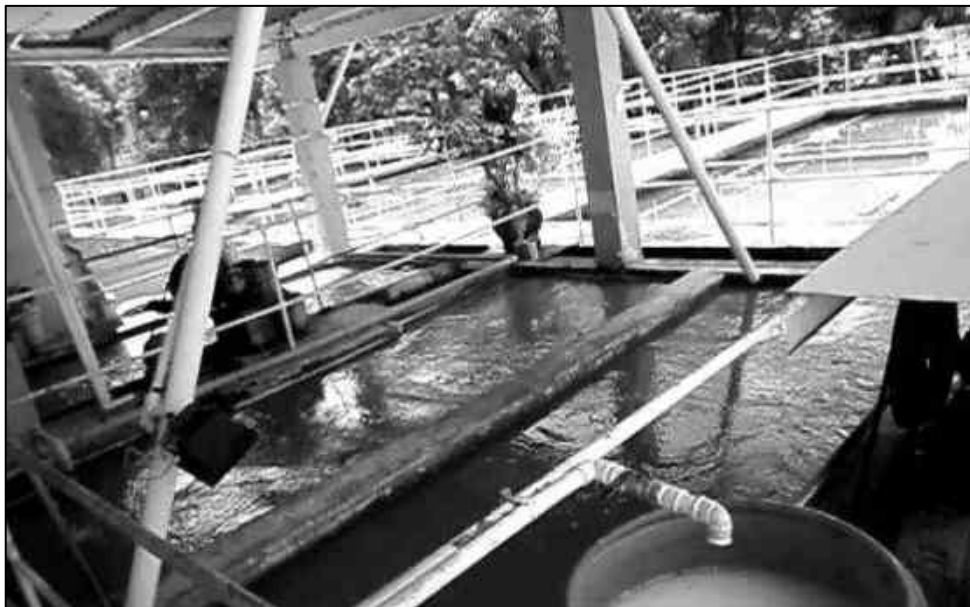
Posterior a mistura dos produtos químicos para a coagulação, onde utiliza-se o sulfato de alumínio, o efluente segue para dois tanques de flocculação. O sistema conta com dois floculadores mecânicos de paletas verticais trabalhando em série que promovem o choque entre os flocos e conseqüentemente sua adesão. Ao finalizar esse processo, o efluente é conduzido através de canaletas laterais que circundam toda a estrutura física da ETA.

Figura 2.17 - Tanques de Floculação - ETA I - Parque Dr. Arruda.

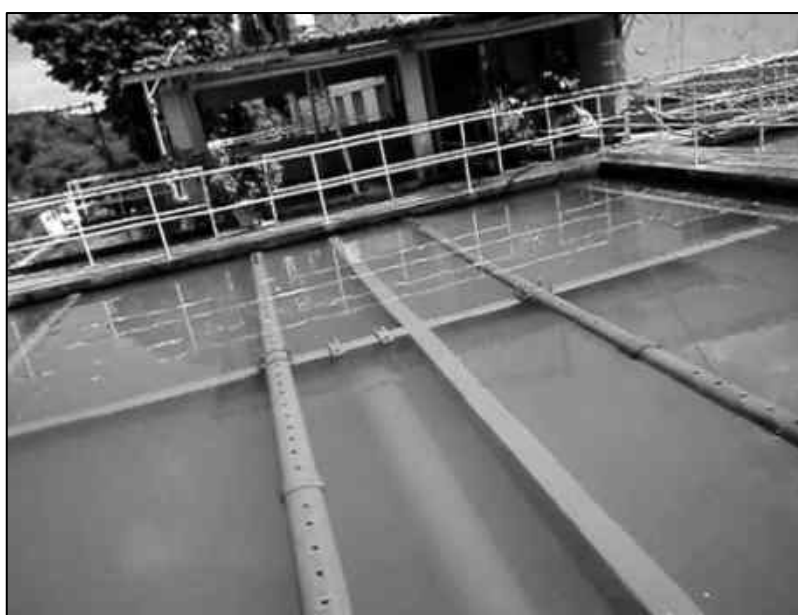
O processo de decantação se dá através da distribuição do efluente por tubulações de PVC e diâmetro nominal de 150 mm que tem o papel de distribuir a água floculada para o fundo dos dois tanques de decantação. O sistema de três decantadores pirâmidaes de fluxo ascendente com tubulações perfuradas para a coleta de água superficial se apresentam de forma efetiva no processo de decantação do efluente. A captação da água é realizada por tubulações de PVC e diâmetro nominal de 100 mm que apresentam suas estruturas com orifícios, capazes de coletar a água decantada livre dos flocos. A Figura 2.18 ilustra a tubulação central de distribuição e as tubulações com orifícios.

Figura 2.18 - Tubulações de distribuição e captação da Água - ETA I - Parque Dr. Arruda.

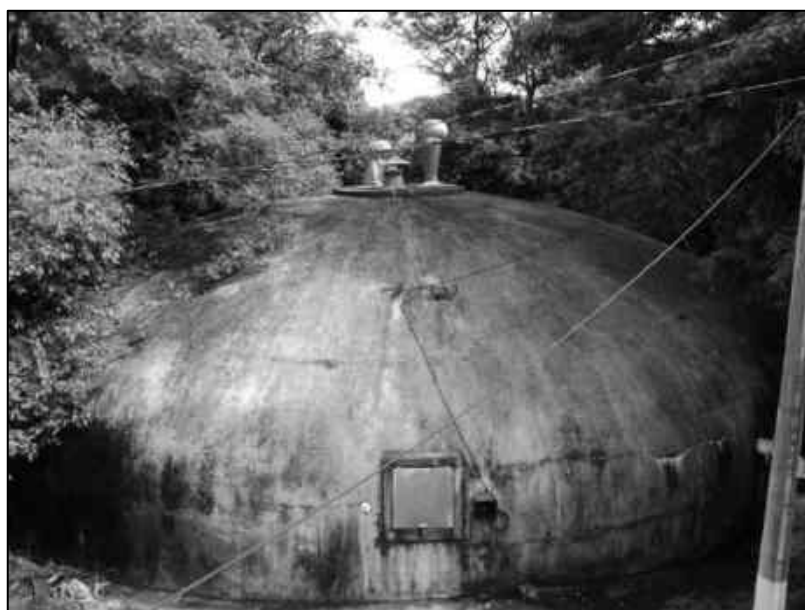
- R1: reservatório semi-enterrado, retangular, construído com alvenaria e pedra, com capacidade de 900 m³. (este reservatório é ilustrado pela Figura 2.14)
- R2: reservatório semi-enterrado, circular, construído em concreto, com capacidade de 1000 m³. Abaixo segue a imagem deste reservatório.

Figura 2.20 – Reservatório R2 – 1000 m³- ETA I - Parque Dr. Arruda.

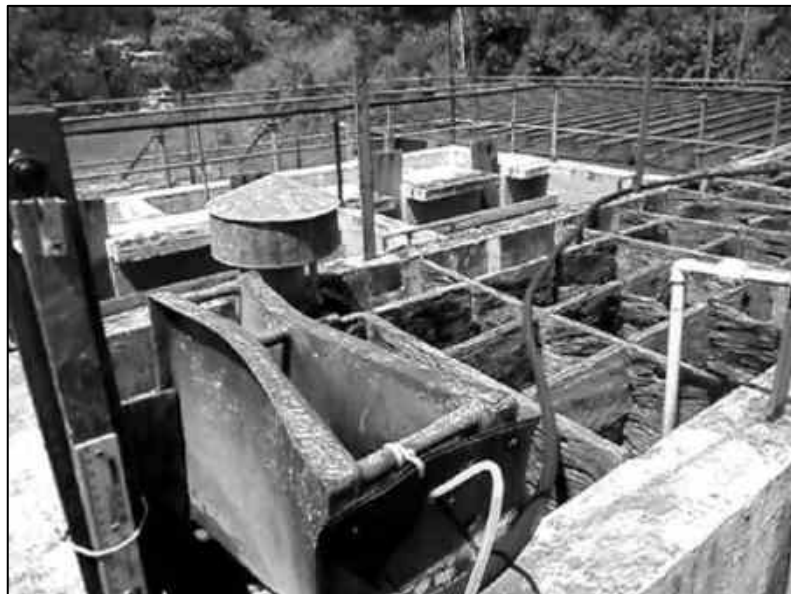
O processo de operação da ETA III depois da medição feita pela calha Parshall, recebe a adição de cloro gasoso como pré-cloração, além do sulfato de alumínio (coagulante) injetado por meio de bombas dosadoras. Logo em seguida a velocidade da água é diminuída por um conjunto de chicanas que possibilitam a junção das partículas desestabilizadas para a formação de flocos maiores. Este sistema de floculação hidráulica, denominado de “colméia”, encontra-se deteriorado tanto quanto a cortina de madeira responsável pela distribuição da água proveniente dos decantadores. (Figura 2.85).

Figura 2.85 – Calha Parshall e conjunto de Chicanas.

No início do processo a água bruta passa pelo mecanismo denominado calha Parshall, utilizado para medir a vazão de água que entra na ETA, dado fundamental para adição dos produtos químicos necessários para a melhor operacionalização do tratamento. (Figura 2.85)

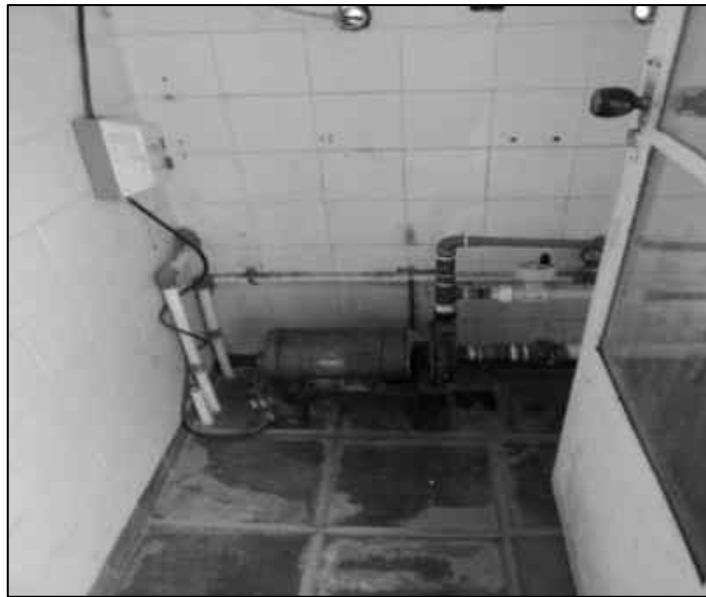
equipamentos de alarme para vazamentos de cloro no ambiente onde o cilindro e o dosador de cloro se encontram. (Figura 2.92)

Figura 2.92 – Dosador de Cloro Gasoso.

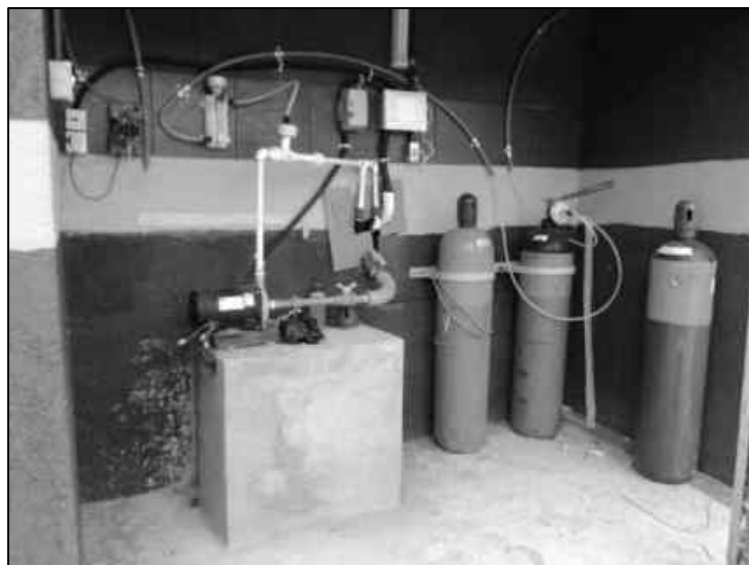
contato. Nesta etapa ocorre a desinfecção das águas através da utilização do cloro gasoso. Pode-se notar no detalhe da Figura 2.113 que este processo ocorre de maneira incorreta, uma vez que o atual sistema não promove a devida distribuição homogênea do cloro gasoso, comprometendo assim, a qualidade da água do distrito de Arcadas. Neste caso, faz-se necessário que seja projetado um sistema de cloração onde o cloro seja injetado para dentro do tanque de contato, de forma homogênea, garantindo a degradação por completa dos agentes bacteriológicos existentes na água tratada.

Figura 2.113 - Sistema de desinfecção por cloro gasoso – ETA IV.

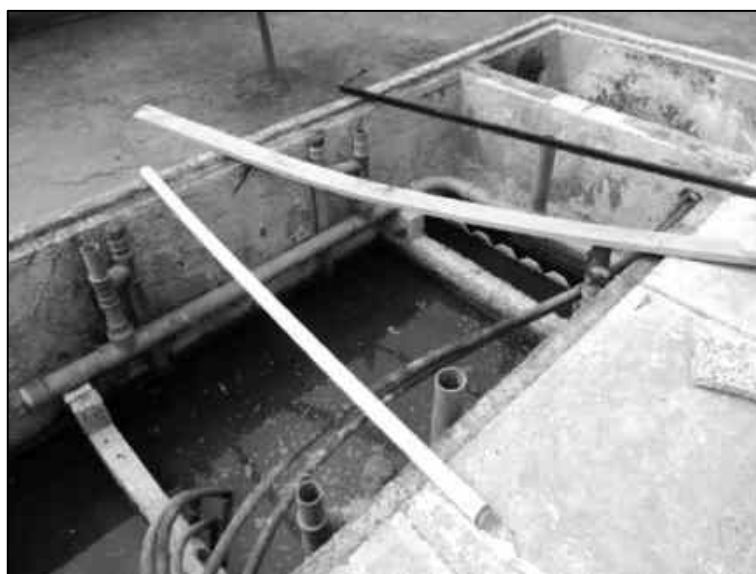
Figura 2.135 - Unidade de desinfecção do Efluente tratado – ETE Arcadas.

A continuidade do tratamento se dá por uma unidade conseguinte onde o efluente recebe o cloro líquido com o objetivo de desinfecção do efluente para lançá-lo no rio. No entanto, devido à baixa degradação da matéria orgânica, o sistema atual acaba por lançar uma quantidade significativa de efluente com uma alta concentração de trihalometanos gerados pela reação química com o cloro. A Figura 2.135 e a Figura 2.136 demonstram a unidade especificada.

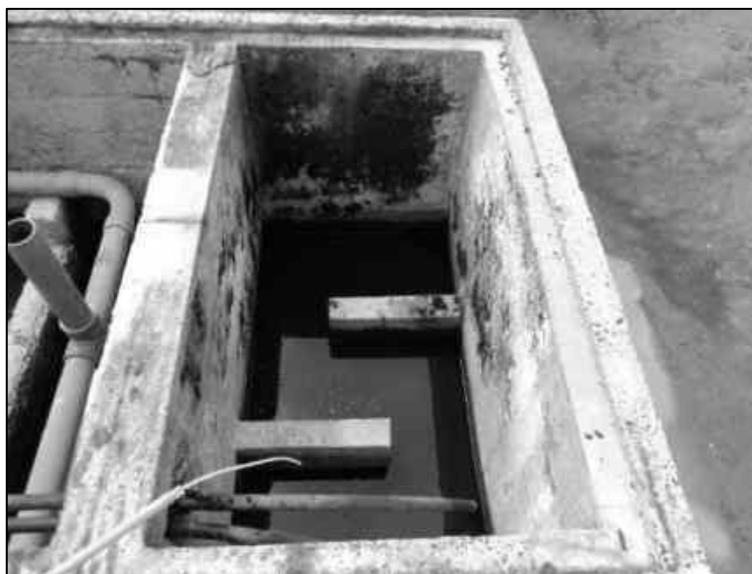
Figura 2.136 – Ponto de desinfecção do sistema de Tratamento da ETE.

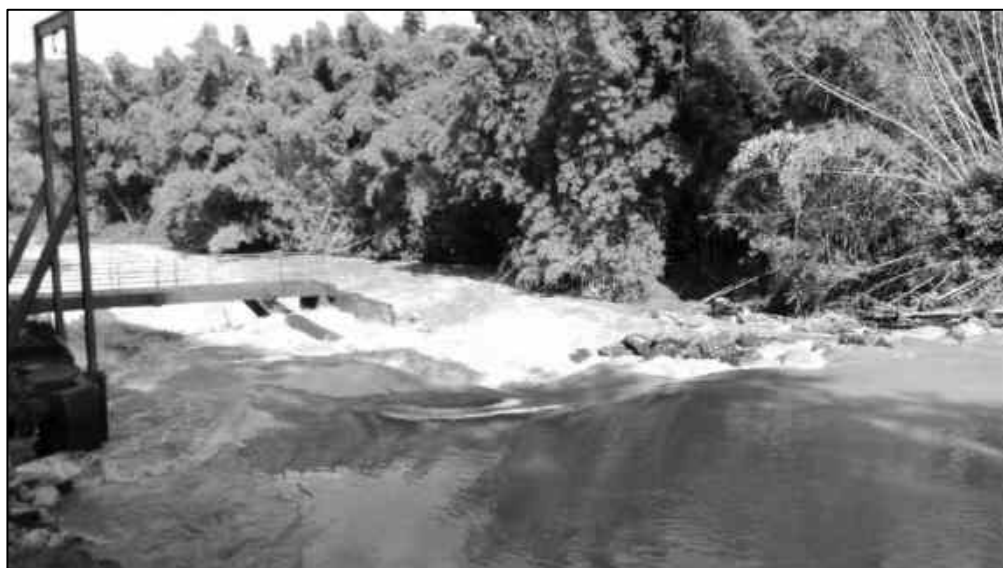
Isto ocorre devido a diversos fatores dentre eles as chuvas intensas e a ausência de mata ciliar em grande parte das margens do rio Camanducaia. A ausência de mata ciliar facilita o carregamento de sedimentos para a calha do rio num curto espaço de tempo aumentando ainda mais o seu fluxo.

Figura 3.1 - Barragem de contenção parcialmente arrastada pelo fluxo d'água.

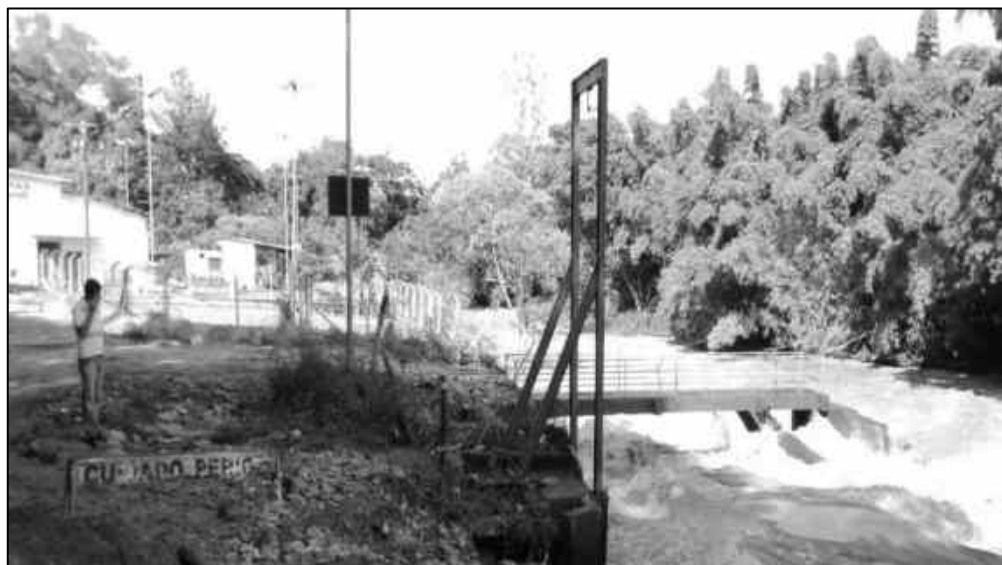
Se entendermos que a captação original estará sendo atingida pelas águas (Figura 3.2), a adução feita através de bombas elétricas de recalque para as Estações de Tratamento de Água (ETA I e ETA II) não poderá ser efetuada, o problema será maior se não houver tempo hábil para retirada das mesmas que poderão não funcionar depois do evento.

Figura 3.2 - Captação próxima e pouca diferença de nível com rio.

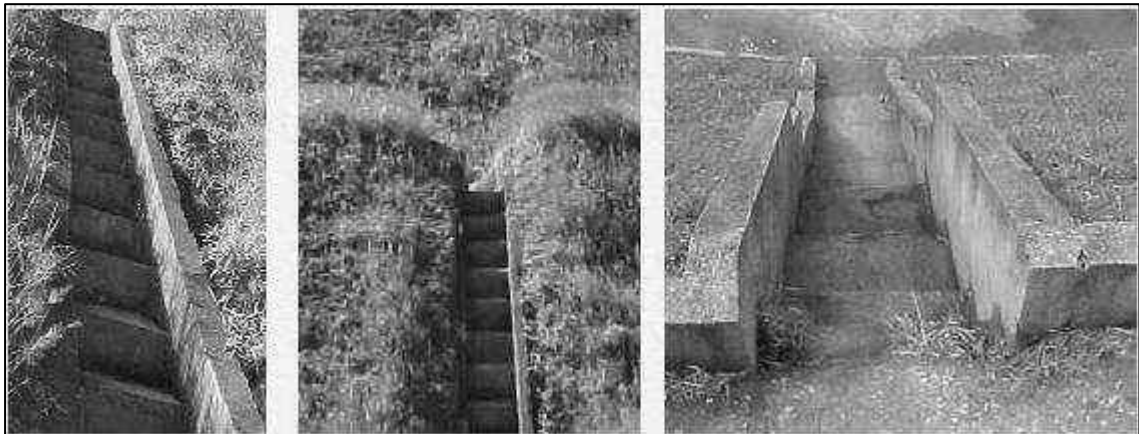
Figura 10.1 – Estruturas para redução de energia do Fluxo do Efluente Tratado.
