Virtual Ringelmann - 4.0

Detalhes do laudo n° 21100

Tipo da inspeção:	Veicular	Densidade (média):	15.67%
Duração:	10 segundos	Altitude:	677.500
Longitude:	-46.7819301	Latitude:	-22.7049126
Perímetro:	Urbano	Quantidade de fotos:	3
Data e hora:	21/08/2024 09:54	Fuso horário:	America/Sao_Paulo

Empresa/proprietário:	não informado
Combustível:	não informado
Marca:	não informado
Modelo:	não informado
Placa:	FFN-9005
Condutor:	não informado
Ano de fabricação:	2014
Quilometragem:	não informado

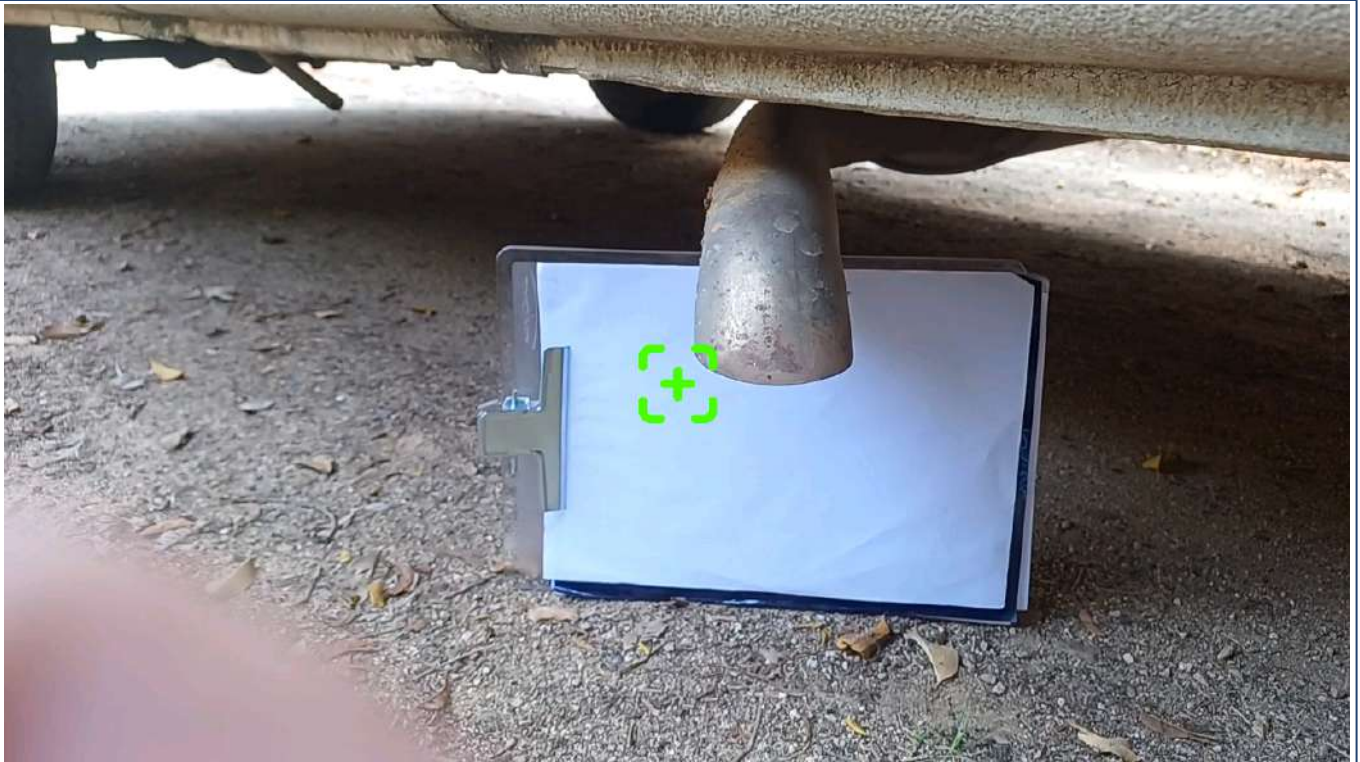
Imagem 2_20240821095440_1.jpg

Data de captura:	21/08/2024 09:54						
Nível de Ringelmann:	<table border="1"><tr><td>1</td><td></td><td></td><td></td><td></td><td></td></tr></table>	1					
1							
Tamanho do arquivo:	945.677 Kb						
Imagem Original:	https://app.virtualringelmann.com/api/download/e2a47fcbd88070344320e68ad822017b

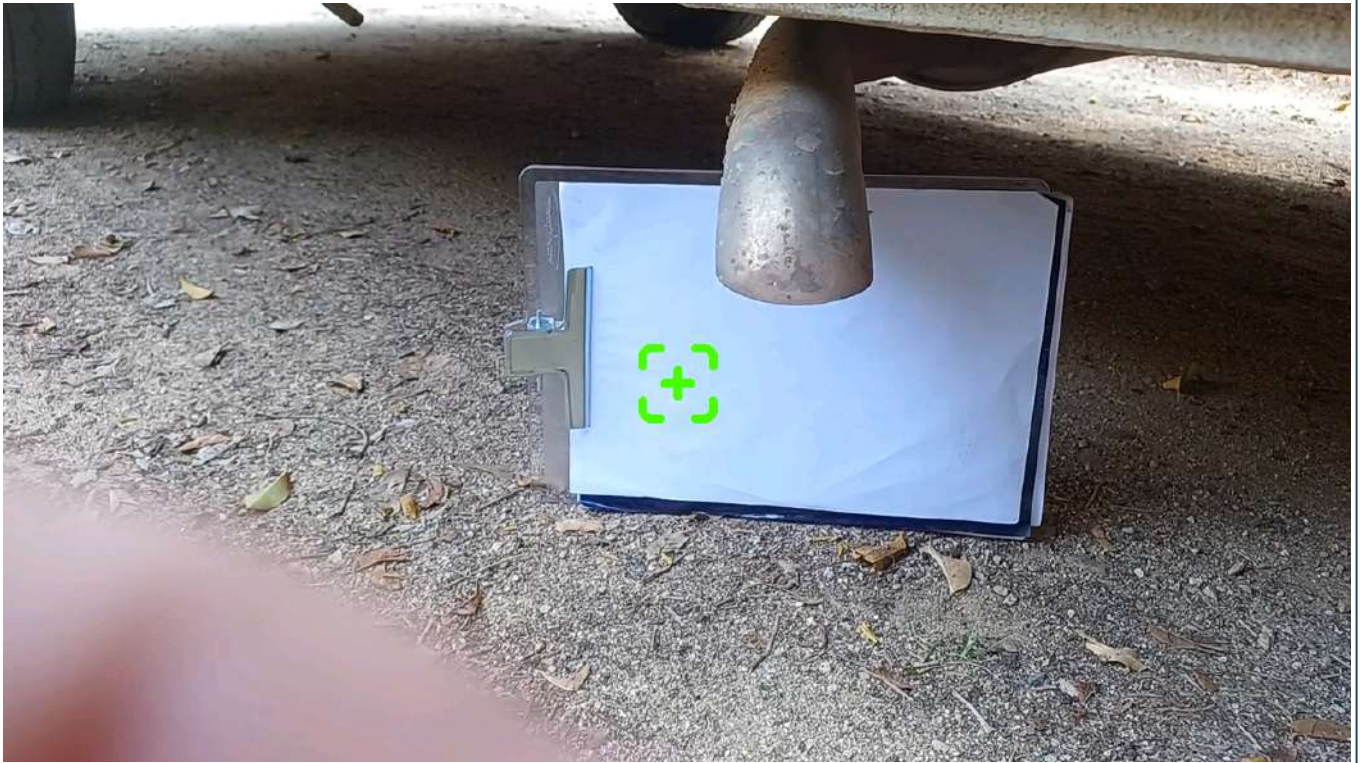
Imagem 2_20240821095441_2.jpg

Data de captura:	21/08/2024 09:54					
Nível de Ringelmann:	<table border="1"><tr><td>1</td><td></td><td></td><td></td><td></td></tr></table>	1				
1						
Tamanho do arquivo:	1.017 Mb					
Imagem Original:	https://app.virtualringelmann.com/api/download/f019c6899270945c72547dfbd2c9441a

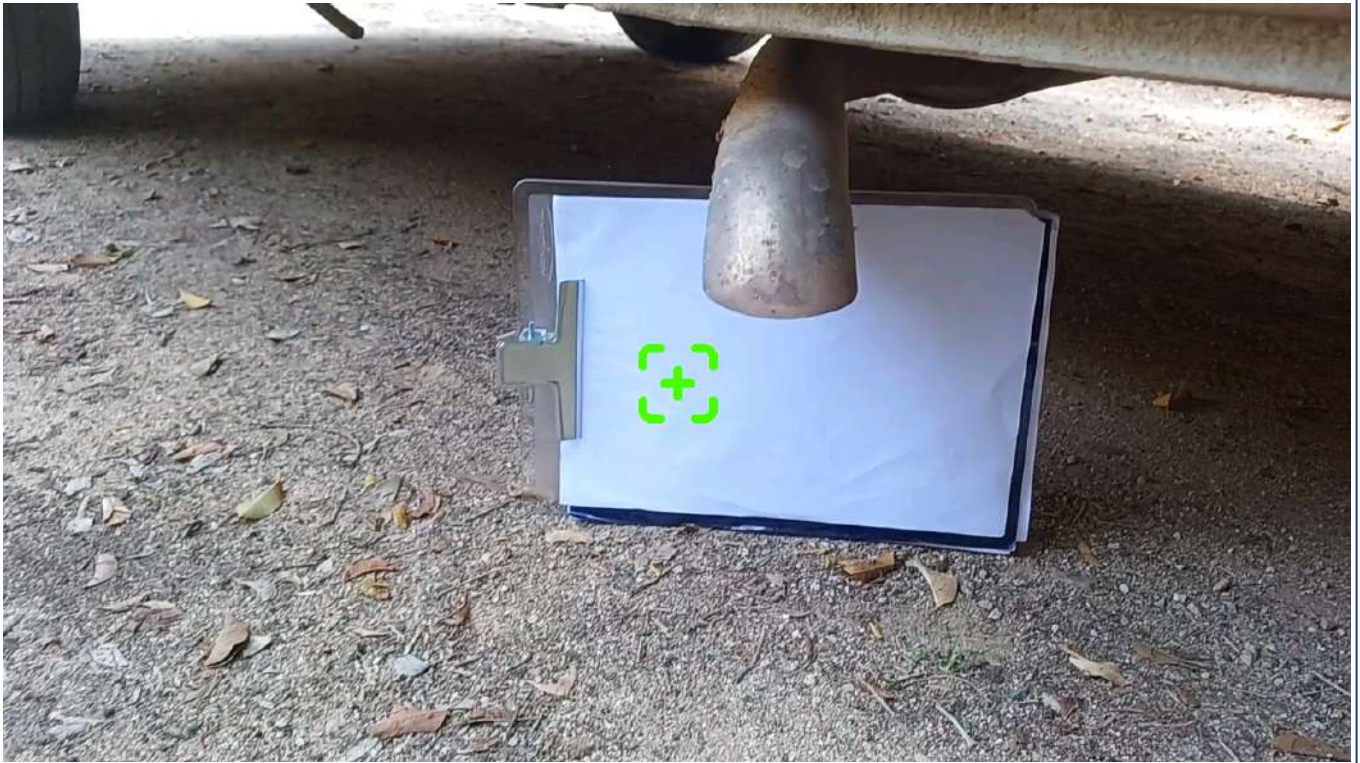
Imagem 2_20240821095442_3.jpg

Data de captura: 21/08/2024 09:54

Nível de Ringelmann:

1
